Til: Ringerike kommune  
v/ Marius Karlsen  
Kopi til: NVE v/Martin Nørman Jespersen  
Dato: 2023-08-15  
Rev.nr. / Rev.dato: 0 /  
Dokumentnr.: 20230463-01-TN  
Prosjekt: Geoteknisk og hydrologisk bistand i forbindelse med flom i Hønefoss  
Prosjektleder: Marius Mathisen Søvik  
Utarbeidet av: Jørgen Løkken Skaatan, Marius Mathisen Søvik, Carl Bonnevie Harbitz  
Kontrollert av: Håkon Heyerdahl

## Vurdering av fare for skred ifm. flom ved Benterud

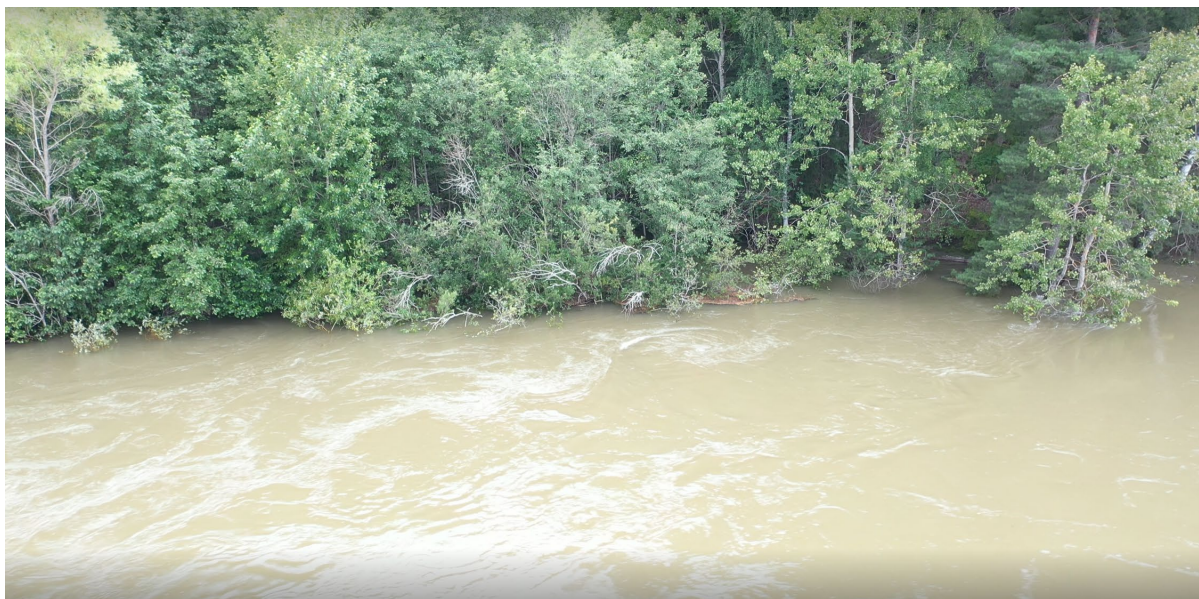
Vannhastigheten i elva antas å være et sted mellom 1-2 m/s. Vannstrømmingen er mer turbulent enn vanlig (se Figur 3).

*Figur 3: Utklipp fra dronevideo viser turbulent strømning i kanten av elva, på motsatt side av elva fra Benterud (Video: Tom-Erik Bakkely Aasheim, Ringerike kommune).*

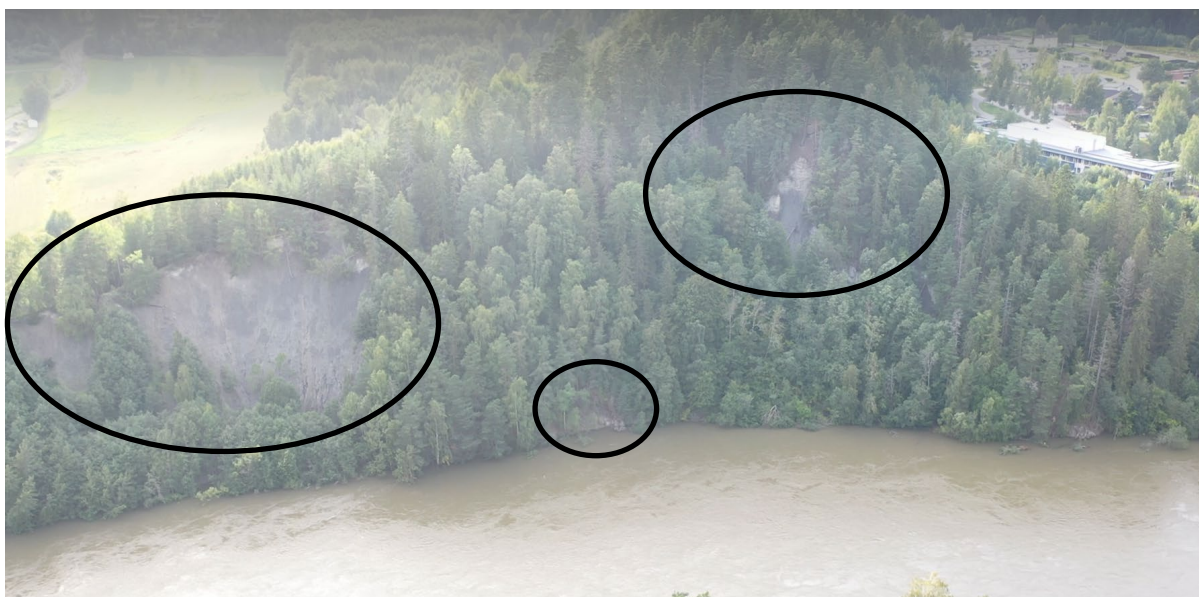
Skråningen mot elva er svært bratt. Det er 2-3 partier med tydelige tegn på skred, se Figur 4. Områdene av skråningen der topplag har skallet av antas å være av eldre art, men det kan ikke utelukkes at noe har skjedd nylig.

Figur 4: Utklipp fra dronevideo viser utglidninger (markert med svarte sirkler) i skråningen på nedsiden av Hvelven omsorgssenter. Utglidningene virker å være av eldre dato. Omsorgssenteret kan ses til høyre i bildet (Video: Tom-Erik Bakkely Aasheim, Ringerike kommune).

Det er antatt lav sikkerhet for grunne overflateglidninger, bl.a. basert på at det er påvist tydelige spor etter pågående grunne skred. Skråningen har også en helning på hele 1:1.2 (40°), noe som betyr at mindre utglidninger fortsatt vil forventes å forekomme som resultat av naturlige skråningsprosesser, særlig relatert til kraftig nedbør.

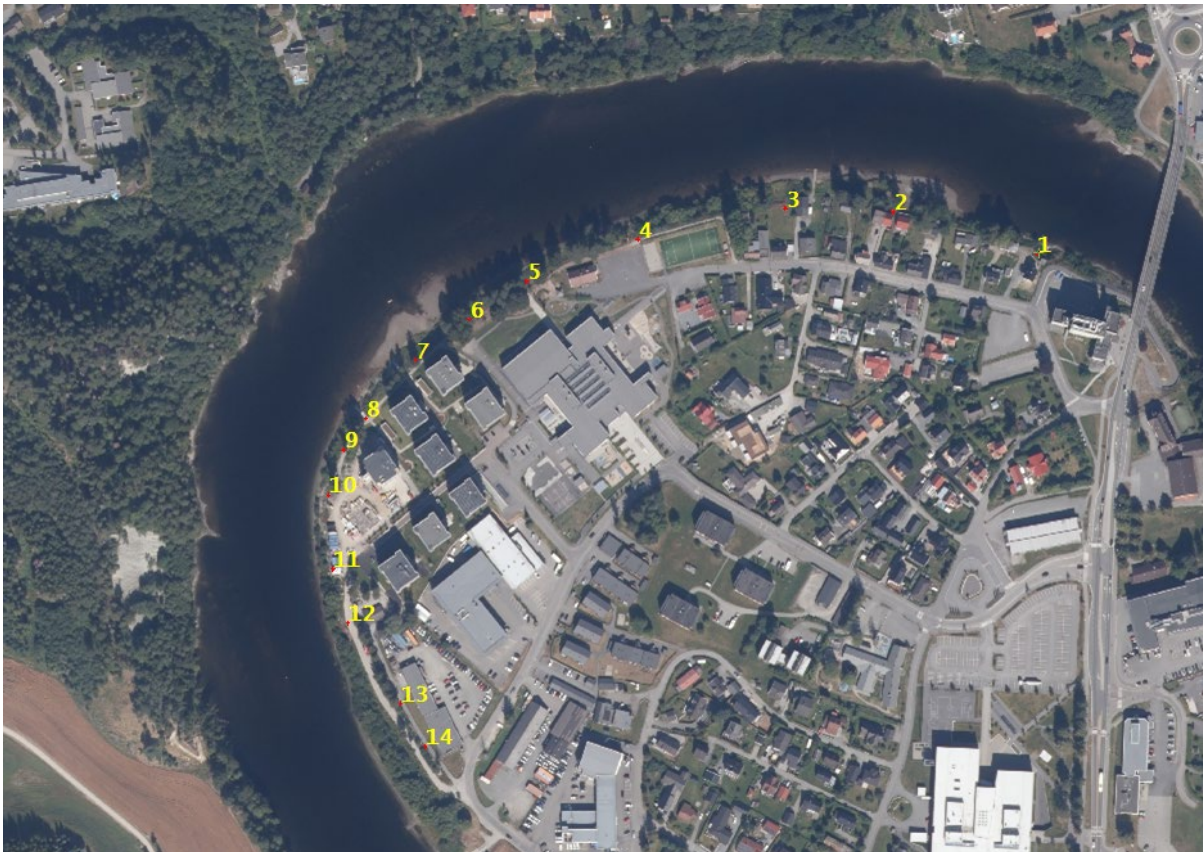
Mandag 14. august har NVE kartlagt bunnforholdene langs Storelva, med den hensikt å kartlegge pågående erosjon (NVE, 2023). Det ble målt inn totalt 14 profiler fra Kvernbergsund bru i nordøst til Gigstads vei 18 i sørvest, se Figur 5. Profilene ble målt inn ved hjelp av ADCP (Acoustic Doppler Current Profiler), som bruker Doppler-effekten til å kartlegge vanddyb, og -hastighet.

Resultatene av dybdekartleggingen viser at bunnen fortsatt er jevn, og at det ikke er oppstått dype erosjonsgroper. Følgelig er det sannsynlig at ekstremværet har medført lite/ingen erosjon i elvebunnen i Storelva sør for kvikkleiresonen *Bloms gate* og Hvelven omsorgssenter. Det ble derimot observert en god del trær som hadde veltet langs elvebredden, noe som kan tyde på neddriving og/eller erosjon langs- og like under vannlinja. Slike trevelt kan blottlegge underliggende sedimenter, som så lettere kan eroderes som resultat av vannstrømning.

Figur 5: Langs med Storelva er det målt 14 tverrprofiler for kartlegging av erosjon (NVE, 2023). Nummerering indikerer startpunkt for profilene.

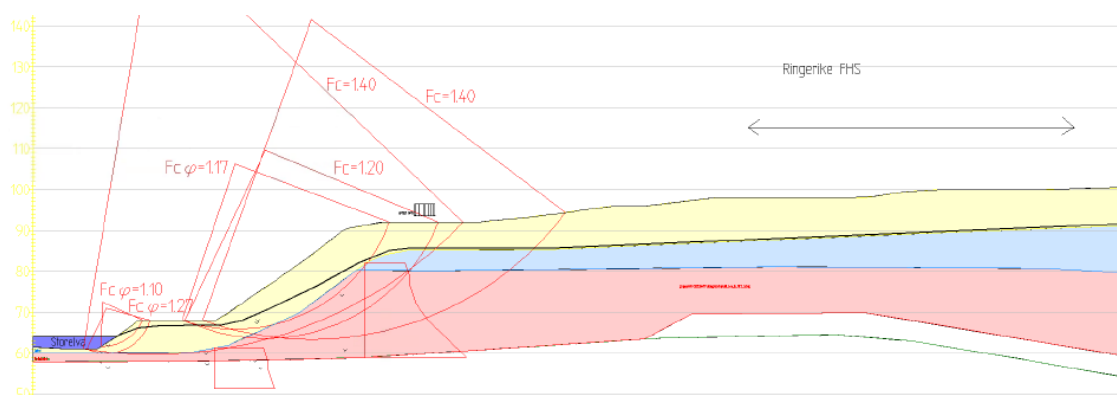
Det er i tidligere prosjekt vurdert stabilitetsforhold i kritisk snitt, innenfor kvikkleiresone *Bloms gate* (NGI, 2023b). Nederst i skråningen mot Storelva er det beregningsmessig lav sikkerhet for grunne, drenerte brudd (se Figur 7, sikkerhetsfaktor = 1.10). Dette virker representativt for grunnere overflateglidninger i de bratte skråningene i området, og innebærer at sikkerhetsmarginen mot grunne skred er relativt liten. Marginen vil reduseres under nedbørsperioder.

Det antas at den pågående flomsituasjonen kun eroderer bort masser i nederste del av skråningen. I dette området er det beregnet drenert sikkerhetsfaktor på 1.27 for glidesirkler som går ned i lag med kvikkleire i foten av skråningen. Det er beregnet noe lavere sikkerhet for andre glideflater, men disse vil ikke berøres av erosjon i dagens situasjon. Det vurderes derfor som lite sannsynlig at erosjon, forårsaket av pågående flom, er nok til å utløse et større kvikkleireskred innenfor kvikkleiresonen *Bloms gate*.

Figur 7: Drenert- og udrenert analyse innenfor kvikkleiresone Bloms gate (NGI, 2023b).

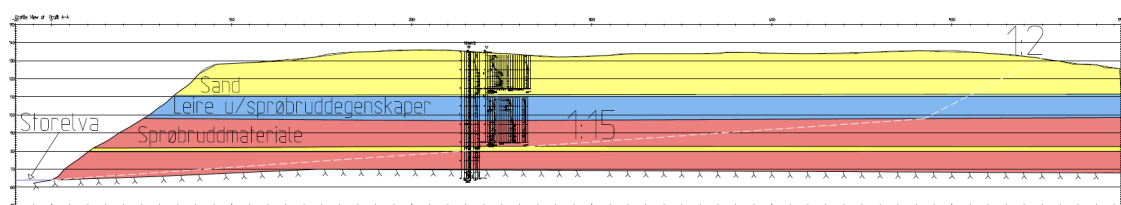
Det foreligger ingen grunnundersøkelser nær elva, og tolkning av lagdeling er derfor usikker (Figur 8). Tolkningen indikerer lagdelt grunn med sandmasser over leire og kvikkleire/sprøbruddmateriale. Beliggenhet av tre borpunkter i området er vist i Figur 9.

Erosjon fra Storelva vil ut fra eksisterende kunnskap om grunnforholdene muligens kunne skje direkte inn i et lag med sprøbruddmateriale/kvikkleire, men antatt lagdeling (Figur 8) i denne delen av skråningen er ikke bekreftet ved grunnundersøkelser langs elva.

Figur 8: Profil A-A med konservativ tolkning av grunnforhold, basert på et fåtall borpunkter. Profilet er vist i kart i Figur 9.

Dersom det er mektige lag med kvikkleire i grunnen i området ved Hvelven omsorgssenter og ned mot Storelva (slik det konservativt er antatt i Figur 8), kan det i verste fall gå et større skred ned i elva som følge av f.eks. erosjon. Det foreligger imidlertid lite data om grunnforholdene. I borpunkt 5G06015 er det påvist kvikkleire med svært lav omrørt udrenert skjærfasthet. Retrogressiv skredmekanisme kan derfor ikke utelukkes.

Selv om sannsynligheten for store skred ikke anses å være nevneverdig større i dag enn før ekstremværet, er stabilitetsforholdene rundt Hvelven omsorgssenter ikke kartlagt iht. NVEs kvikkleireveileder (NVE, 2020). Det foreligger derved ikke oppdaterte stabilitetsvurderinger for dagens situasjon iht. dagens praksis, og datagrunnlaget er sparsomt. Det anbefales derfor supplerende grunnundersøkelser i området som grunnlag for påfølgende revurdering av området.

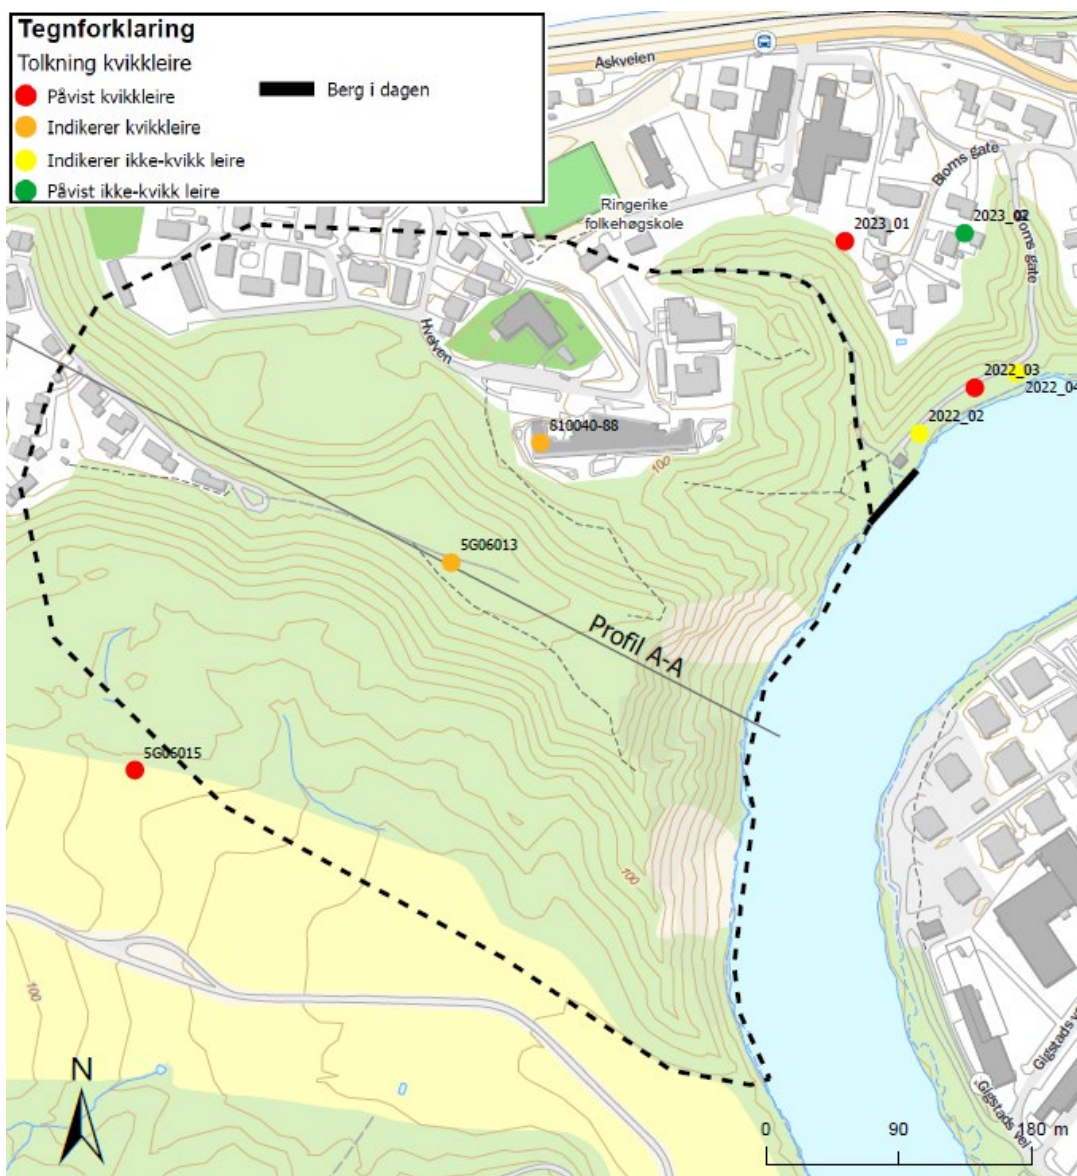
Det er hhv. påvist kvikkleire (borpunkt 5G06015) og indikasjoner på kvikkleire (borpunkt 810040-88 og 5G06013). Borpunkt 5G06015 ligger riktignok 200 meter fra elva, men hvis man antar tilsvarende lagdeling ved elva, kan det være kvikkleire rundt elvenivå i profil A-A, dvs. ved ca. kote +68. Topp av kvikkleirelaget ligger på ca. kote +100 i borpunkt 5G06015, slik at mektigheten av evt. kvikkleire kan være betydelig.

Figur 9: Det er antatt et potensielt løснеområde for kvikkleireskred i nærheten av Hvelven omsorgsbolig (stiplet linje). I de to borpunktene nærmest omsorgssenteret er det indikasjoner på sprøbruddmateriale i grunnen, mens det i borpunkt 5G06015 er påvist kvikkleire.
