Til: Ringerike kommune  
v/ Marius Karlsen og Yngvild Skjeldnes  
Kopi til: NVE v/Martin Nørman Jespersen  
Dato: 2023-08-22  
Rev.nr. / Rev.dato: 2 / 2023-09-06  
Dokumentnr.: 20230463-02-TN  
Prosjekt: Geoteknisk og hydrologisk bistand i forbindelse med flom i Hønefoss  
Prosjektleder: Marius Mathisen Søvik  
Utarbeidet av: Cletus Christopher Blum, Jørgen Løkken Skaatan, Marius Mathisen Søvik og Ingar Haug Steinholt  
Kontrollert av: Håkon Heyerdahl

## Vurdering av stabilitet mot Randselva

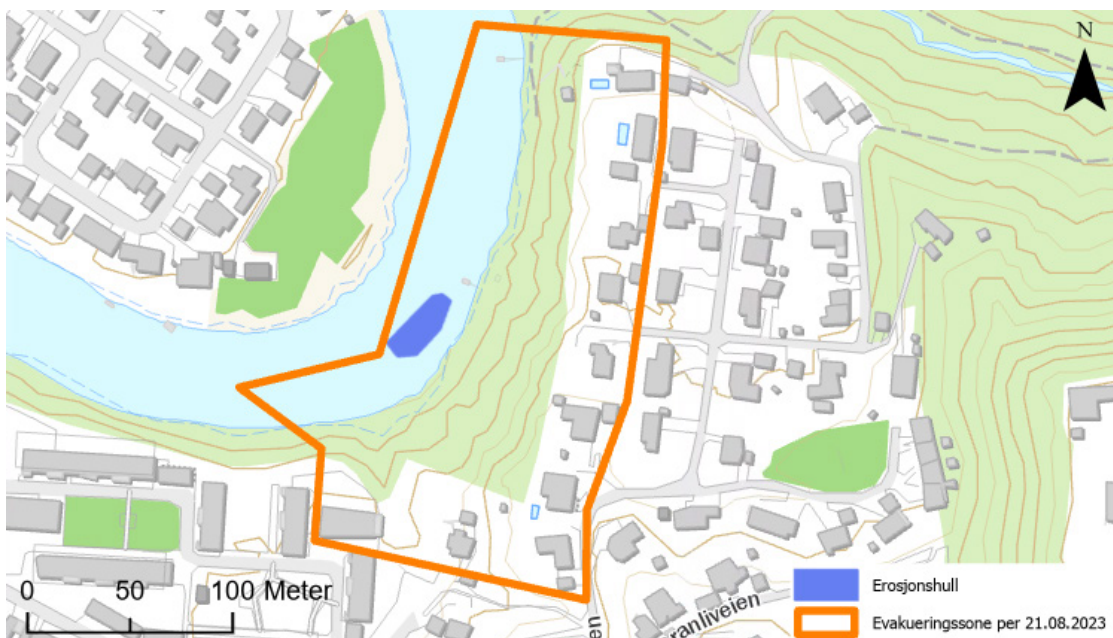
Figur 1: Deler av Livveien er evakuert på bakgrunn av pågående flom. Erosjon er kartlagt langs bunnen av Randselva (omtrentlig geometri er vist i polygon).

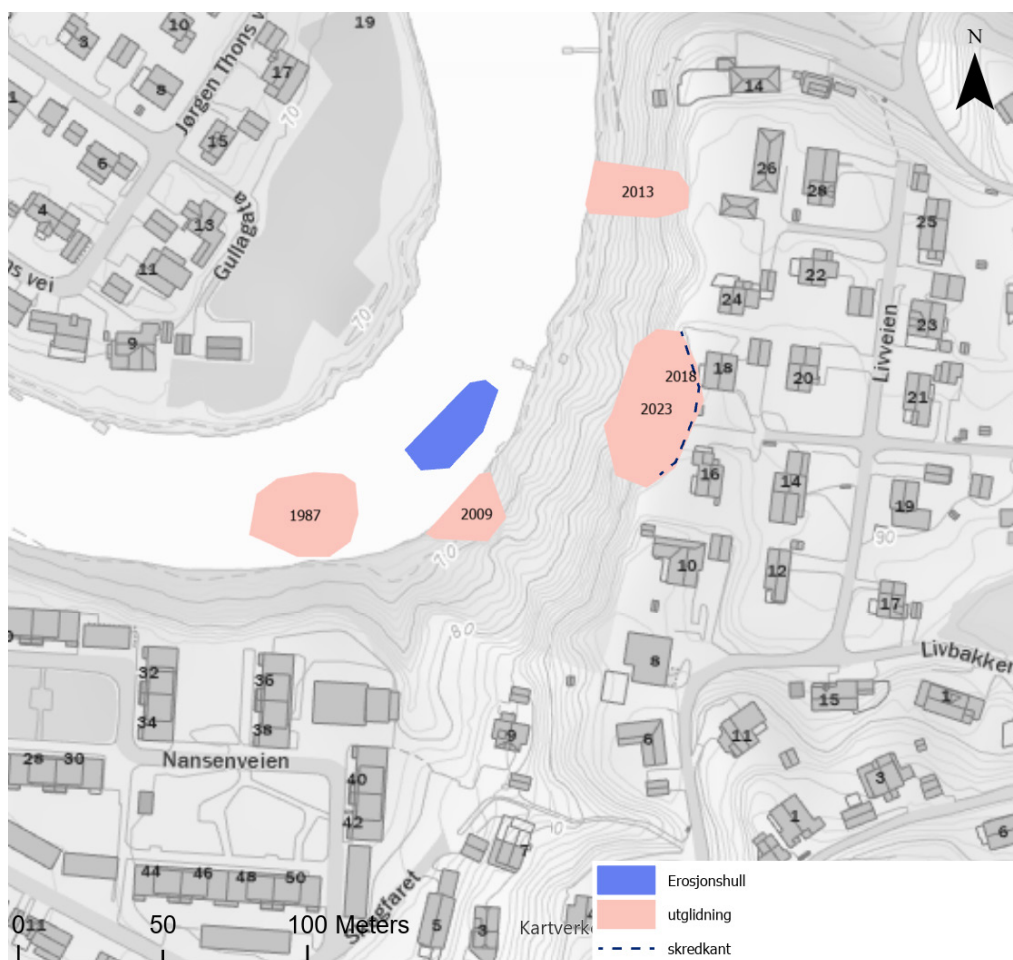
- En utglidning skjedde i Randselva i 1987 nedenfor Nansenveien 14 (NGI, 1988).
- I 2009 ble det utført befaring med båt langs Storelva og Randselva (NGI, 2009), og en utglidning i leirige masser ble observert. Lokasjon er usikker, men det ser ut til at en ny utglidning har løsnet samme sted i 2012 (NVE, 2012).

- Det er registrert en utglidning i 2013 ut mot Randselva på <https://atlas.nve.no>. Lite informasjon er gitt om utglidningen, utover geometri av skredet.

- En mindre overflateutglidning har i 2018 løsnet nedenfor Livveien 18 (Rambøll, 2019).
- En overflateglidning på cirka 60 meter bredde har løsnet inn mot Livveien 16/18. Ifølge beboer skal utglidningen først ha skjedd 26. august 2023, men utviklet seg noe etterpå. Bruddflaten går antageligvis ikke helt ned til elven, og nedre del av utglidningen antas å ligge et sted lenger opp i skråningen. Grunnet bratt terreng og mye vegetasjon er det ikke mulig å se nedre del av utglidningen.

Figur 2: Registrerte utglidninger i området (rosa med årstall).

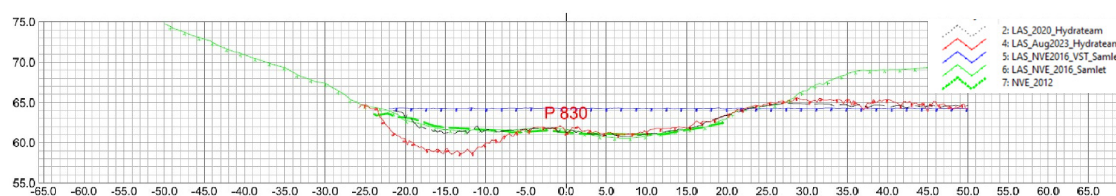
Figur 4: Resultater av kartlegging av bunnforhold i Randsevla, fra 2012 og frem til august 2023 (Hydrateam, 2023). Profilet viser et erosjonshull med dybde 3 m under tidligere elvebunn (rød linje).

Det er basert på 1988-borpunktene (NGI, 1988) og 2023-borpunktene (NGI, 2023) tolket at det ikke er kvikkleire i nivå med elva. Eventuell kvikkleire antas å ligge dypere enn erosjonshullet, og elva eroderer dermed ikke direkte i kvikkleire.

For å hindre videre utvikling av erosjonshullet, kan dette fylles igjen med masser som er tunge nok (dvs. grove nok) til å motstå strømnings-/skjærkreftene fra vannmassene. Det er viktig at bunnsikringen forlenges både oppstrøms og nedstrøms for det opprinnelig erosjonshullet for å kompensere for endrede hydrauliske egenskaper i området. Vannhastigheten er relativ lav i dette området (antatt 1-3 m/s). Det må gjøres beregninger av stabil steinstørrelse for erosjonssikringen, for å forsikre at man ikke legger ut erosjonsutsatte masser på elvebunnen. Dimensjonering/prosjektering av sikring er ikke inkludert i dette notatet.

Erosjonssikringen vil i første rekke stoppe videreutvikling av erosjonshullet, og slik forhindre en gradvis forverring av stabilitetsforholdene for glideflater som slår ut i elvebunnen. Oppfylling med masser i erosjonshullet vil også medføre en noe forbedret stabilitet av skråningen (dvs. bringe stabiliteten tilbake mot tidligere nivå).

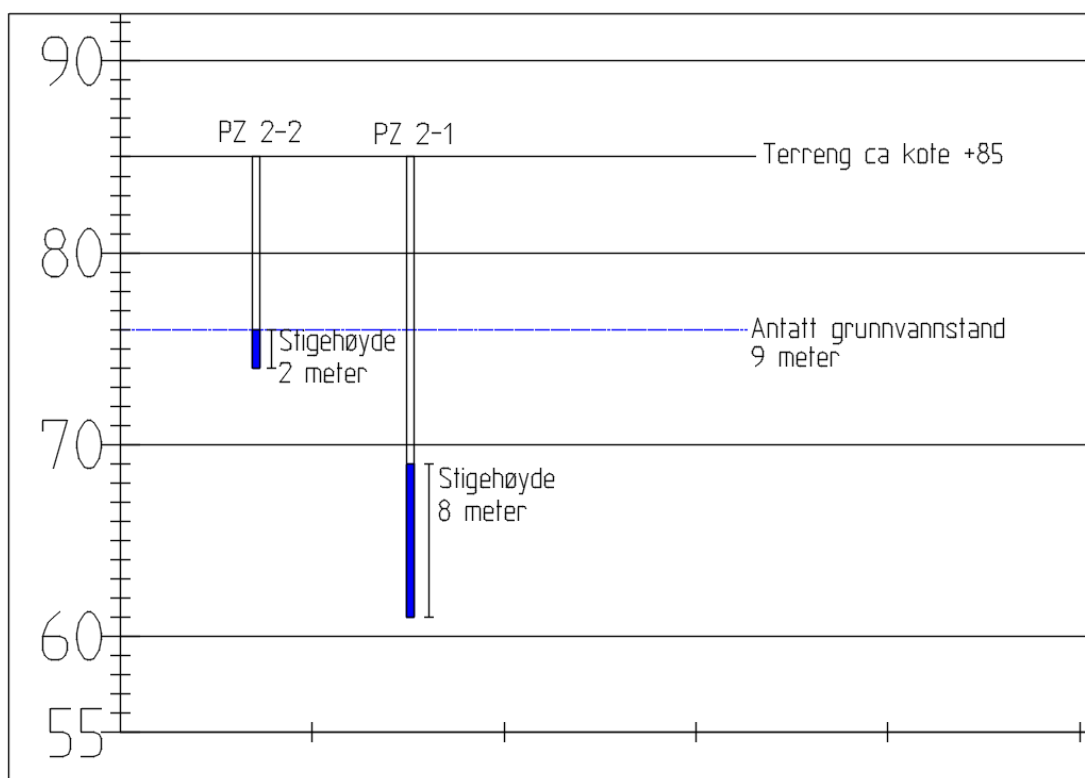
Figur 5: Poretrykksmålere i borpunkt 21-112-BP2 indikerer grunnvannstand på 9 meters dybde og en poreundertrykksøkning med dybden tilsvarende 5,5 kPa/m (poreundertrykk).

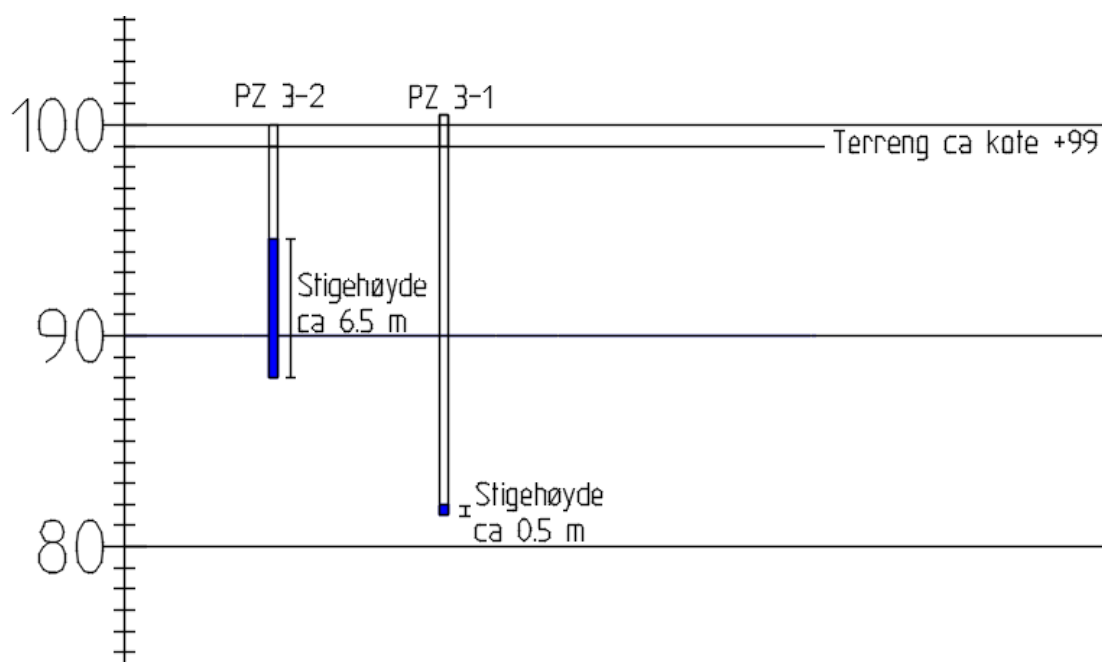
Den detaljerte poretrykksfordelingen er relativt komplisert og heller ikke kartlagt i detalj. Basert på tolkning av tilgjengelige data om lagdeling og poretrykk i grunnen, er det som grunnlag for beregninger antatt at poretrykk faller mot null i sandlag av en viss mektighet under overliggende leirlag, for så å stige igjen i underliggende leirlag. Effekten av poretrykksfall gjennom drenerende lag under leirlag kommer tydeligst frem i Figur 6.

Figur 6: Poretrykksmålere i borpunkt 21-112-BP3 indikerer hengende grunnvannsspeil. Utførte sonderinger indikerer et drenerende sandlag mellom de to hydrauliske poretrykksmålerne, som kan forklare hvorfor poretrykket er såpass mye lavere i den dypeste måleren.

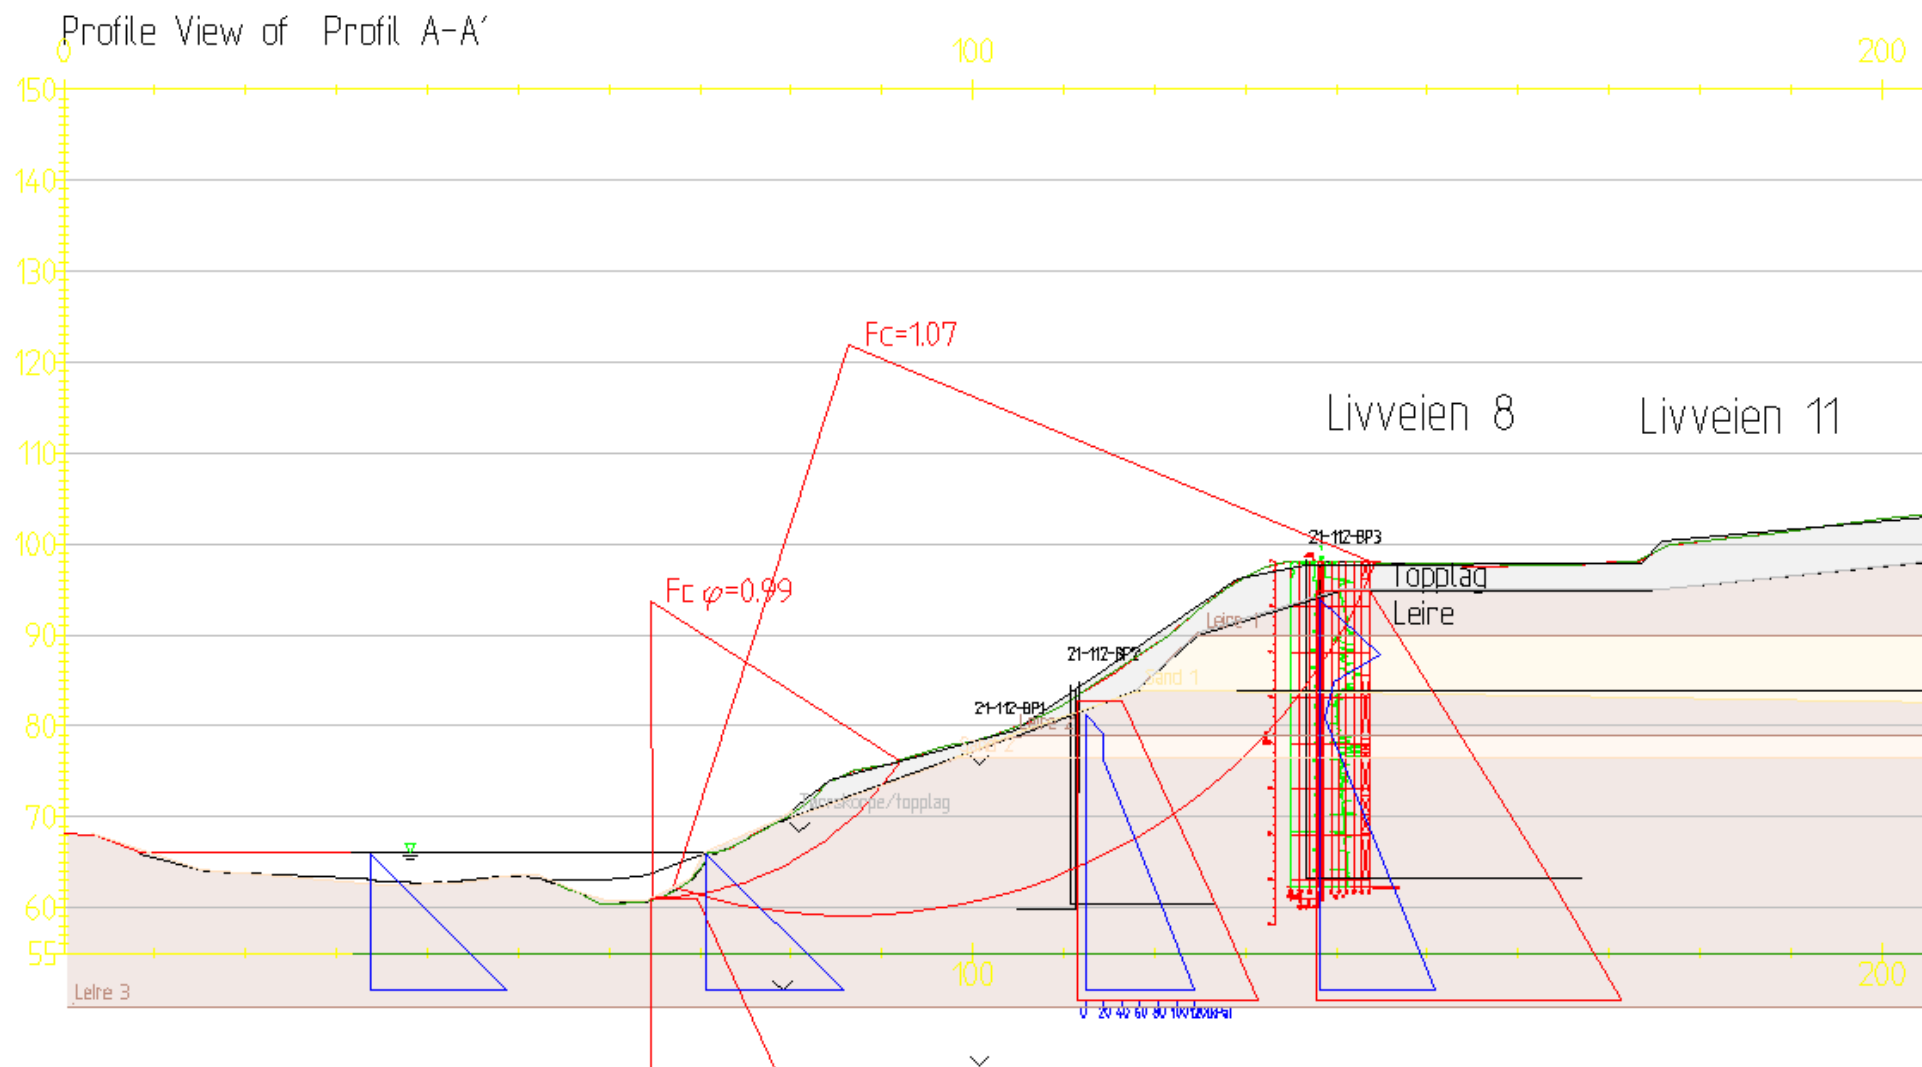
Figur 11: Beregning av stabilitet i profil A-A'. Geometrien inkluderer erosjonshullet. Det er beregnet drenert sikkerhetsfaktor på cirka 1.0 nederst i skråningen mot erosjonshullet. Kritisk udrenert glideflate omfatter hele skråningen, og er beregnet å gi sikkerhetsfaktor 1.07.

Det er som ventet lavere beregningsmessig sikkerhet i området ved erosjonshullet etter at erosjonshullet ble dannet. Dette gjelder spesielt grunnere drenerte utglidninger, som har beregnet sikkerhetsfaktor rundt 1.0 (dvs. beregningsmessig kritisk).

Det anbefales tiltak for å hindre videre erosjonsutvikling. Dersom tiltak ikke utføres, vil erosjonshullet kunne fortsette å utvikle seg, noe som over tid kan øke faren for skred. Beregnet skråningsstabilitet ut mot erosjonshullet er liten.

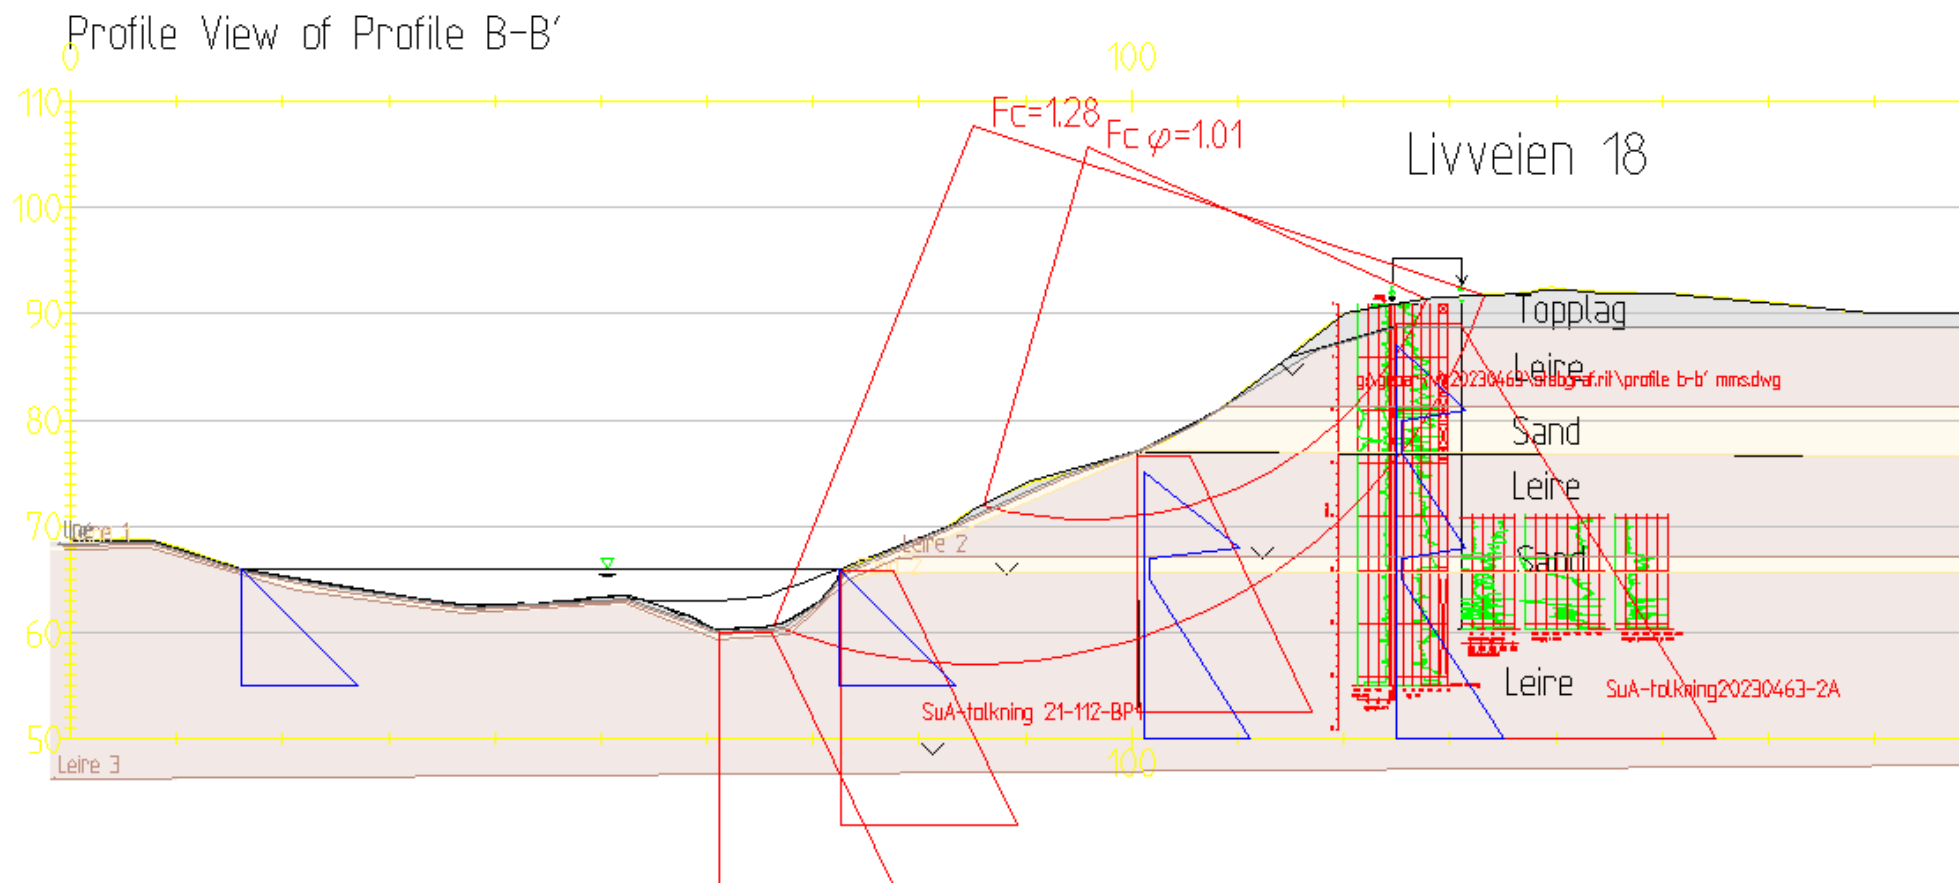
Figur 12: Beregning av stabilitet i profil B-B'. Geometrien inkluderer erosjonshullet. Det er beregnet drenert sikkerhetsfaktor på cirka 1.0 i det øverste og bratteste partiet av skråningen. Kritisk udrenert glideflate omfatter hele skråningen, og er beregnet å gi sikkerhetsfaktor 1.28.

I profil B-B' er det også beregnet drenert sikkerhetsfaktor på 1.00, se Figur 12, dvs. også her er stabiliteten beregningsmessig kritisk.

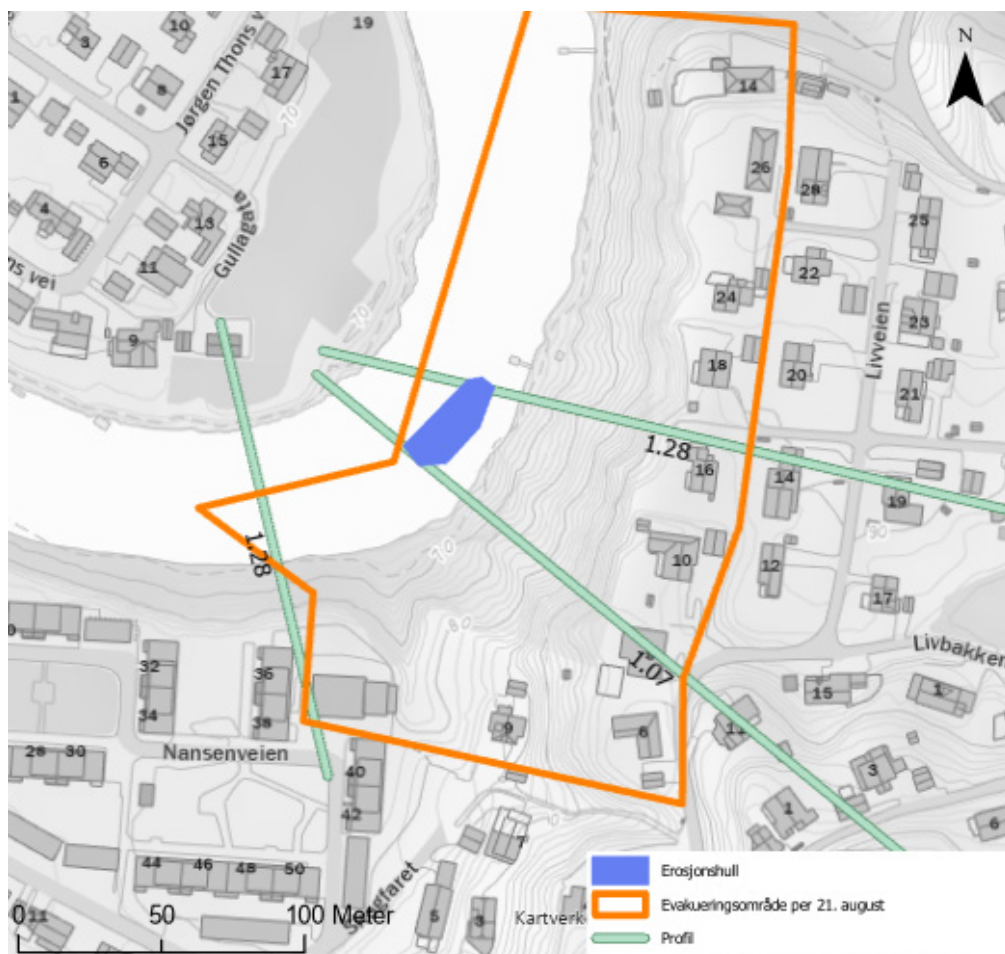
Situasjonen vurderes ikke å være like kritisk for større skred i området, altså større rotasjonsbrudd med utbredelse et stykke bak toppen av skråningen. Beregnet stabilitet er ikke god, men skråningen er heller ikke beregnet å være "labil" (dvs. i brudd, eller beregningsmessig kritisk). Beregnet udrenert sikkerhetsfaktor for dyperegående glideflater er 1.07, se Figur 11. Oppsummering av beregnet sikkerhetsfaktor for de udrenerte stabilitetsanalyser er vist i Figur 13.

Figur 13: Beregnet udrenert sikkerhetsfaktor er for glideflater som går ut i elva er vist med tall.
