# Områdestabilitet Midtmoen, Sokna

| Rapport nr. 1 | |
| Oppdrag: | Utredning av områdestabilitet for boligprosjekt |

| Dato: | 18.10.2023 |

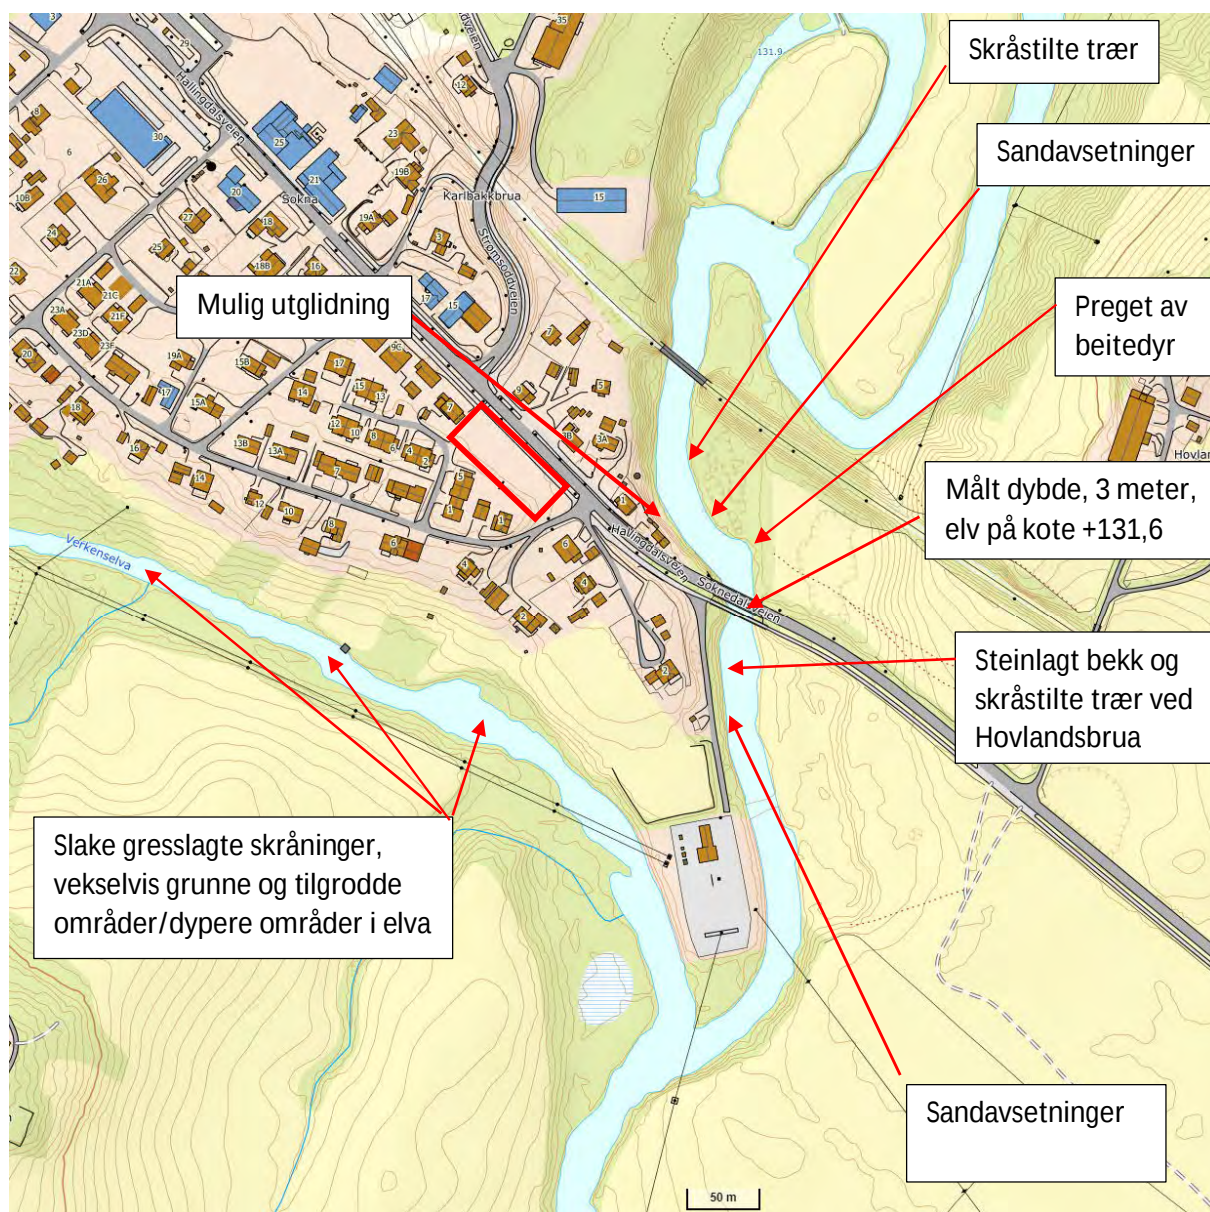
Skråstilte trær observeres sør for jernbanebrua og Hovlandsbrua. I innersving sør for jernbanebrua observeres sandavsetninger. Sandavsetninger observeres også sør for Hovlandsbrua (i bakevja), i et parti uten tydelig meandrering i elveløpet.

Figur 8: Utklipp fra Norgeskart (Kartverket, u.d.) som viser befaringsobservasjoner ved elva sør og vest for tiltaksområdet.

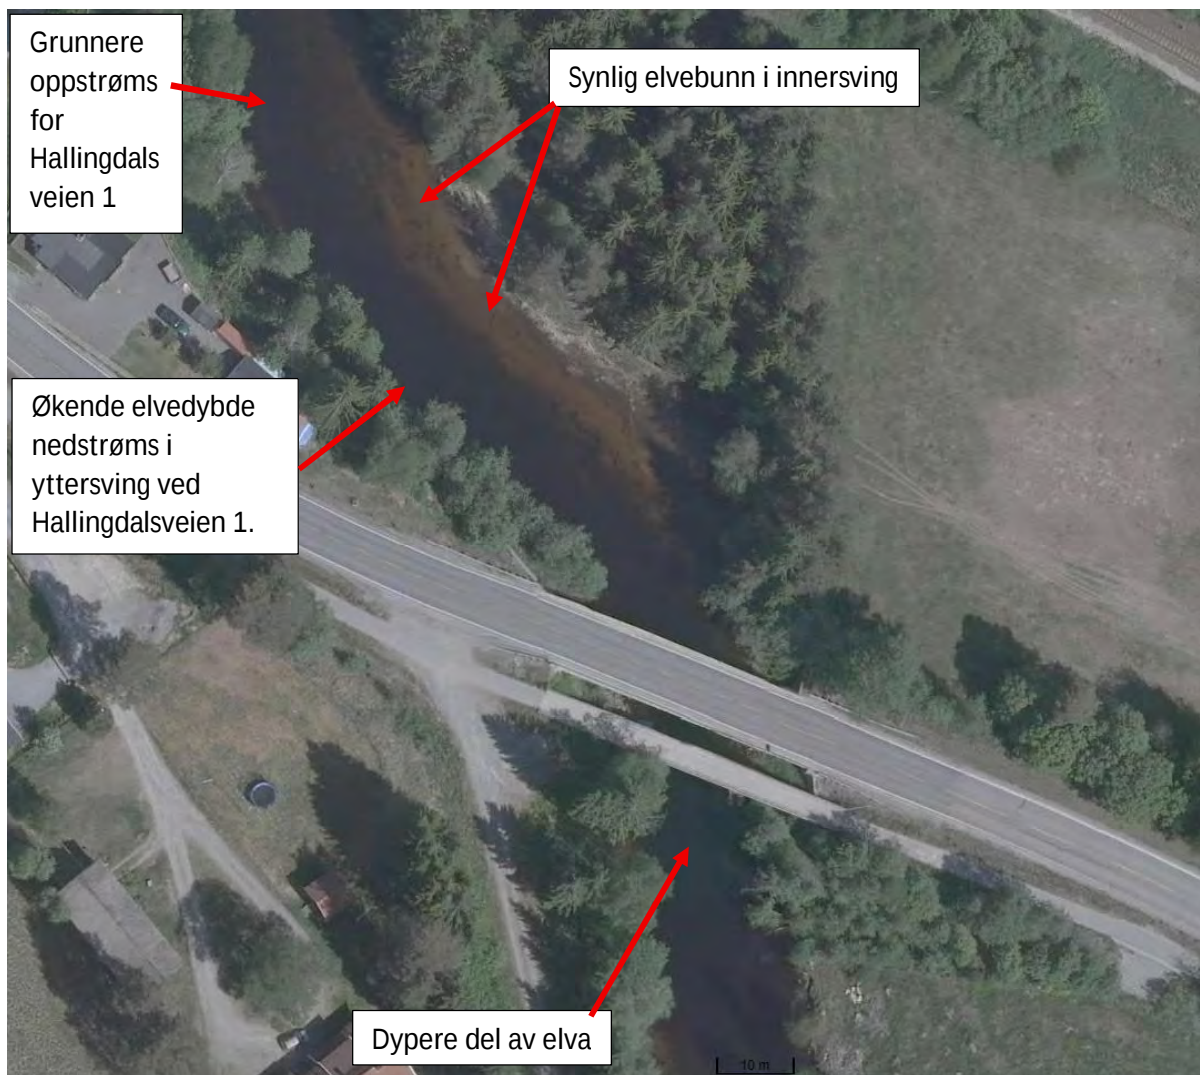
Det avsettes masser i innersving og man kan ikke utelukke at bunnerosjon vil kunne senke elvebunn. Vi mener imidlertid at sikkerheten her er god. Inntrykket fra flybilder og befarings er at elva er relativt grunn, med synlig elvebunn i perioder med rolig vannføring/lav vannstand, og konkluderer med at et tilfelle med bunnerosjon som øker utstrekningen av et mulig løснеområde til å inkludere den aktuelle tomten, er urealistisk.

Figur 18: Flybilde (2008) fra Finn.no.

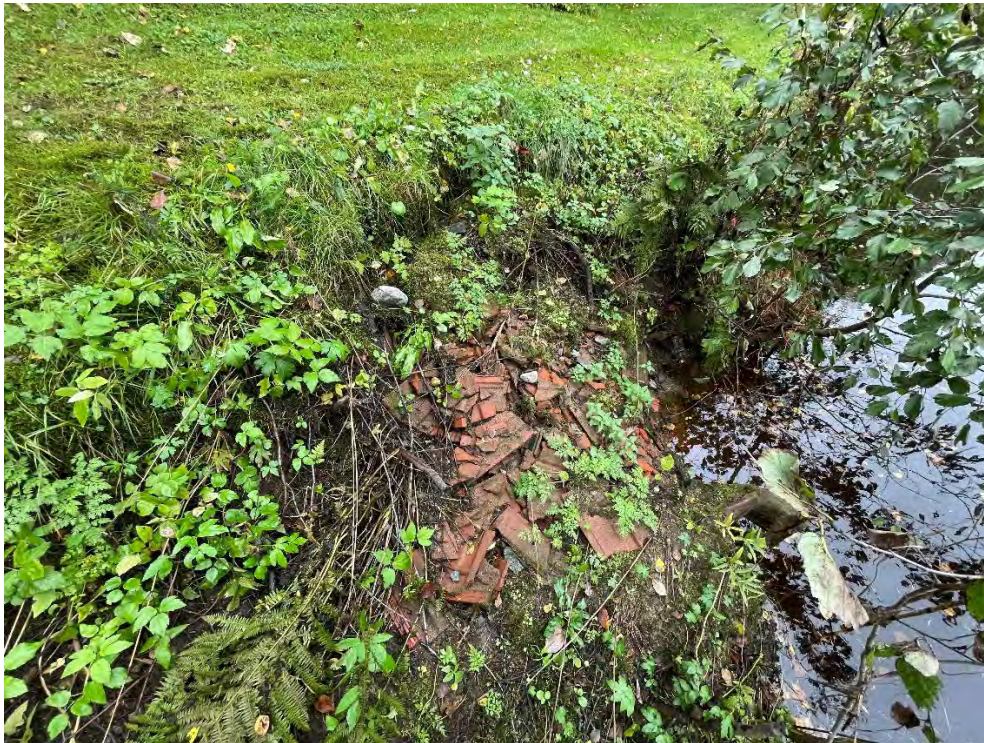
| Prosedyre for utredning av områdeskredfare | | |
|---|---|---|
| 6. | Befaring | Befaring er utført i området ved to anledninger. En mulig utglidning i kritisk snitt er observert, like ved Hallingdalsveien 1, i yttersving i Songa øst for tiltaksområdet. Da tomten ligger utenfor et evt. løsneområde er erosjonsomfanget ikke dokumentert iht. prosedyre (NGI, 2020). |

Mindre utglidning nedenfor garasjer/uthus i Hallingdalsveien 1.

Figur 19: Mulig utglidning i befaringspunkt 1 ved Songa, rett vest for tiltaksområdet. Teglstein og andre antatt utfylte masser. Evt. har massene blitt lagt ut for å fylle igjen etter en utglidning.

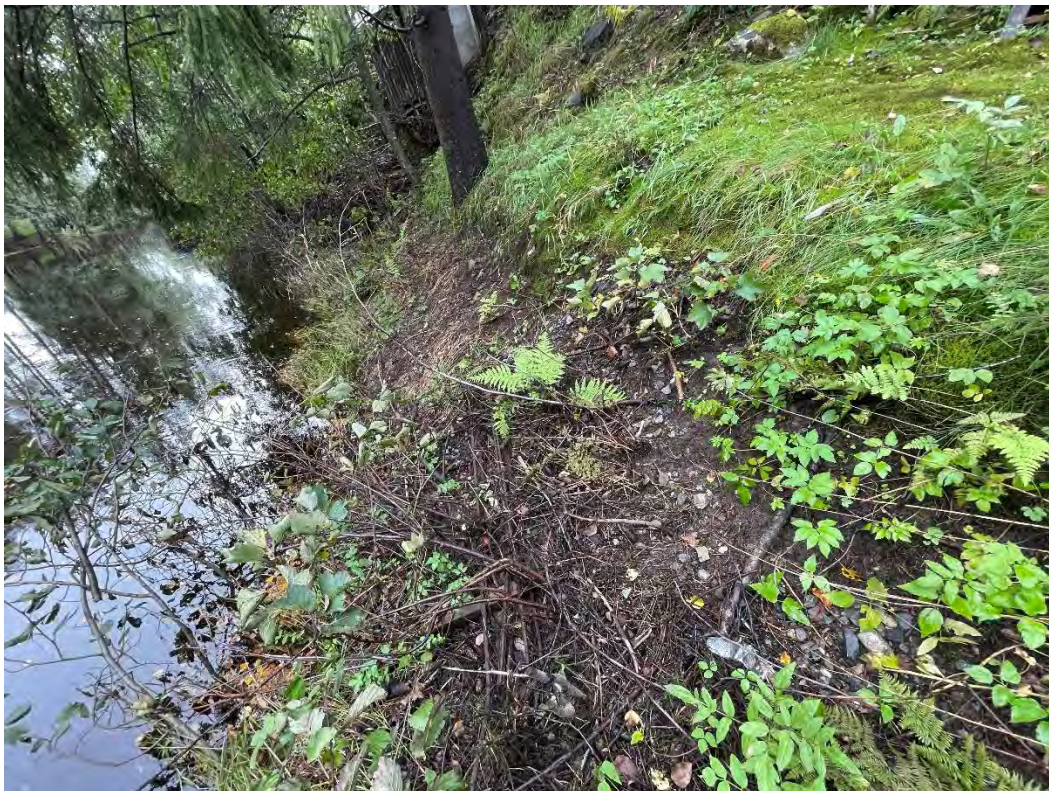
Figur 20: Antatt utfylte masser i befaringspunkt 1, rett vest for tiltaksområdet.

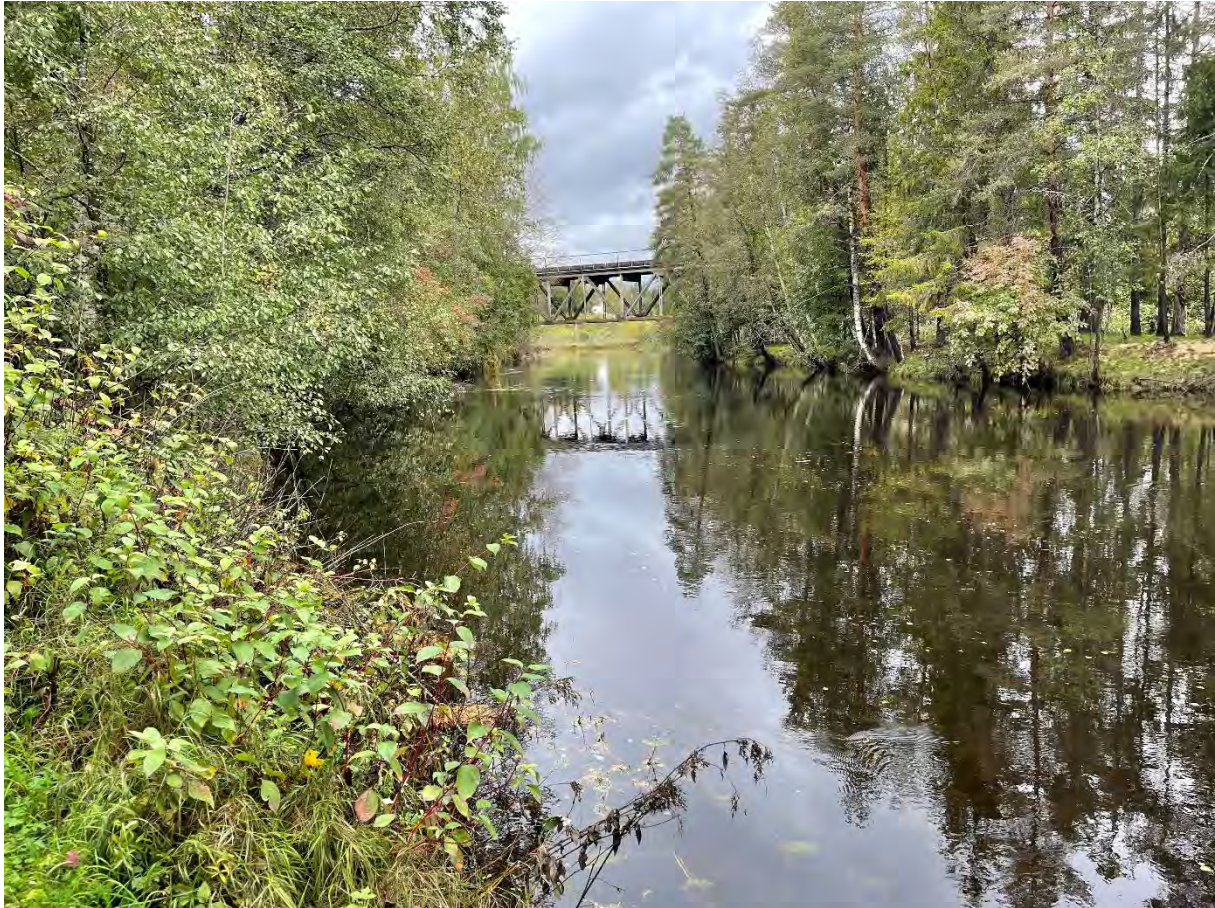
*Figur 21: Bilde tatt fra befaringspunkt 1 opp mot jernbanebrua. Skråstilte trær observeres i elvebredden på høyre side/østsiden.*

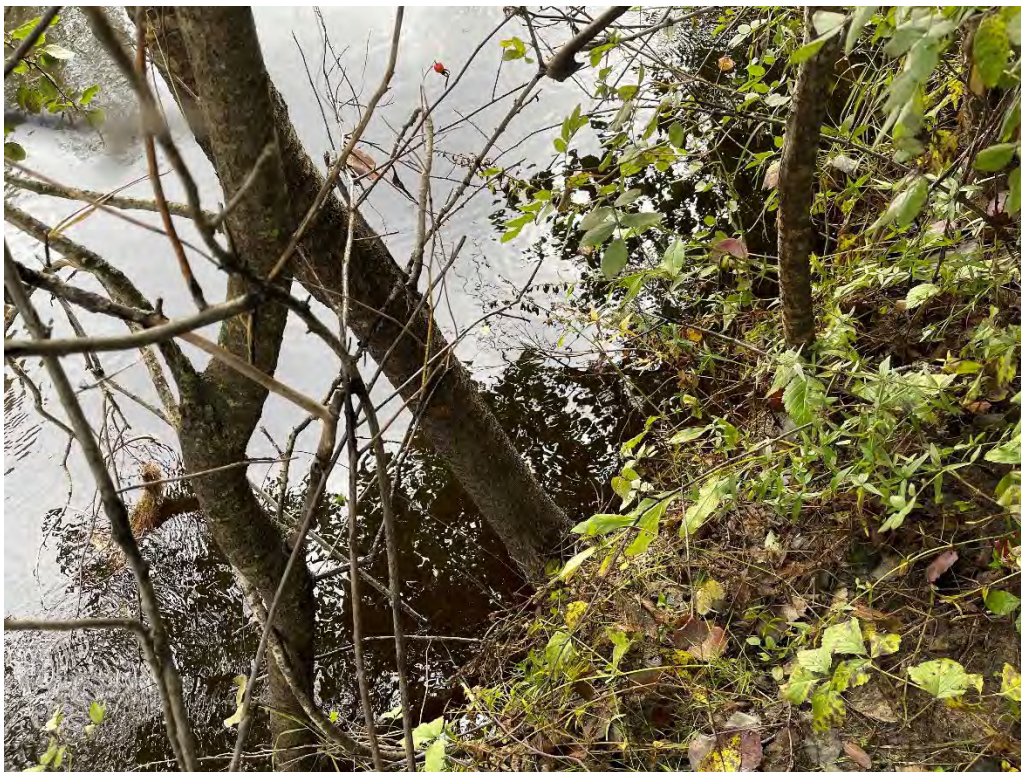
Figur 26: Skråstilte trær ved elvebredden, sør for Hovland bru. Generelt dypt til elvebunn, tett opp mot elvebredden.

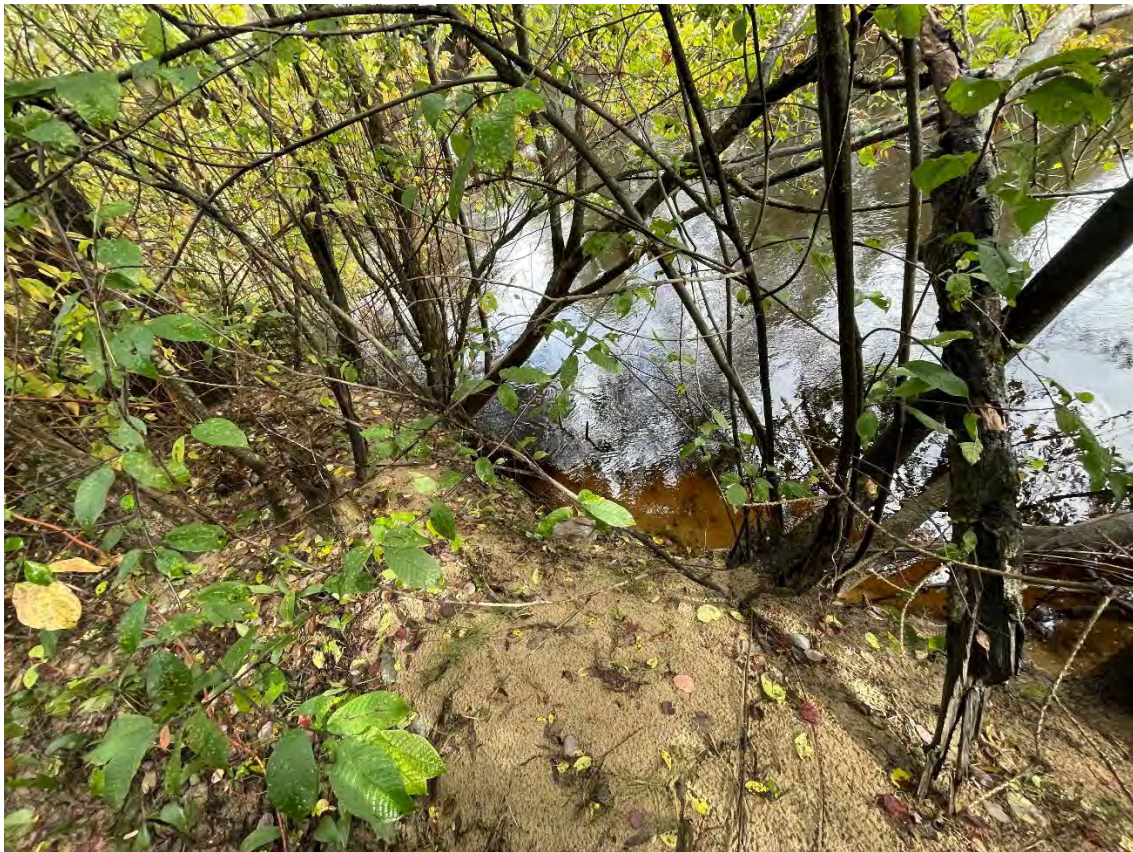
Figur 27: Avsatt sand i elvebredden, sør for Hovland bru.

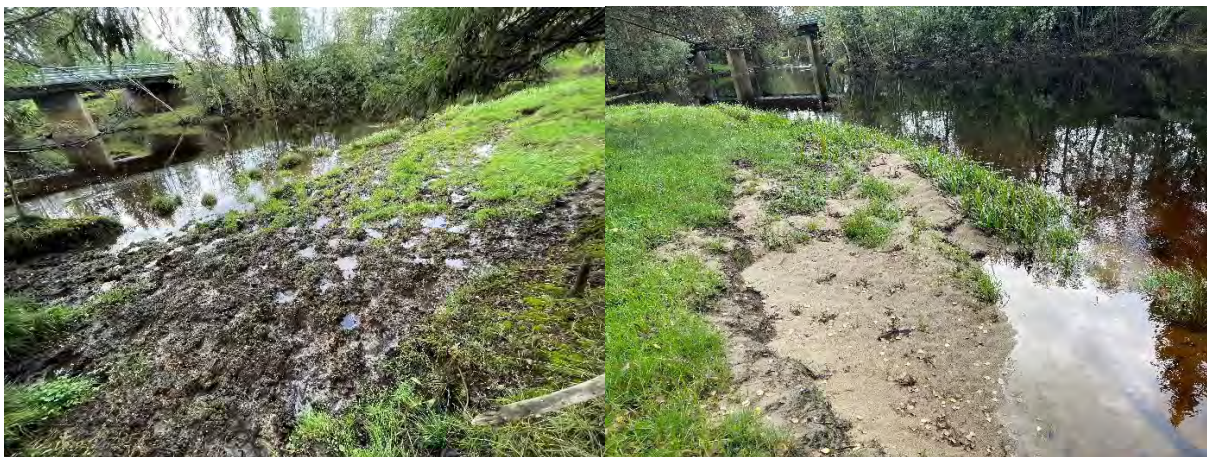
Elvebredden langs strekket mellom Hovland bru og jernbanebrua i nord preges stedvis av beitedyr som trækker ned massene langs elvebredden. Det er avsatt sand i yttersving langs elva. Skråstilte trær observeres på østsiden av Songa opp mot jernbanebrua.

Figur 28: Til venstre: Elvebredden preges stedvis av beitedyr, på østsiden av Songa mellom Hovland bru og jernbanebrua. Til høyre: Tereng antatt nedtråkket av beitedyr med avsatt sand i innersving i elva.

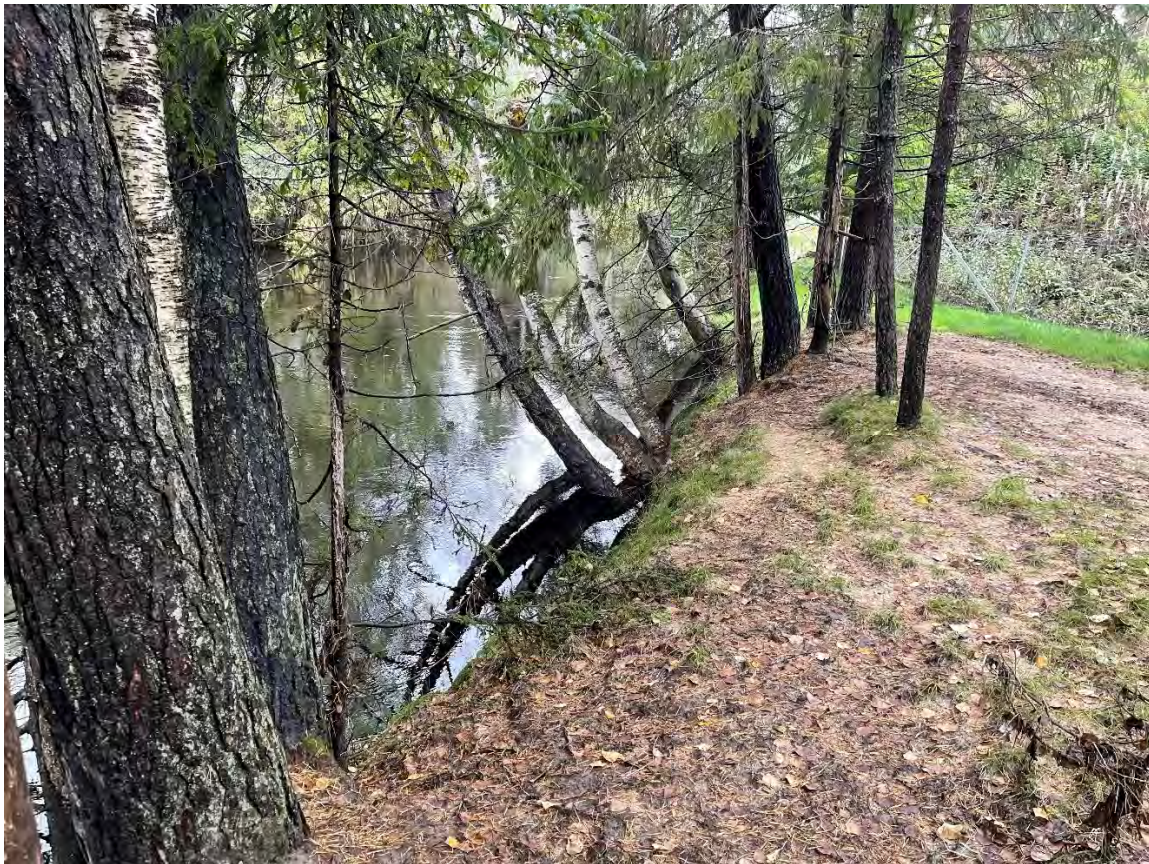
Figur 29: Tegn på undergraving i elvebredden, skråstilte trær på østsiden av Songa opp mot jernbanebrua. Sjekk med målestav viser at elvebunn ligger dypt like inn til elvebredden, rundt 1,5 meter.
