# Geoteknisk og hydrologisk bistand i forbindelse med flom 2023

DATARAPPORT - GRUNNUNDERSØKLESER

DOK.NR. 20230463-01-R  
REV.NR. 0 / 2023-09-04

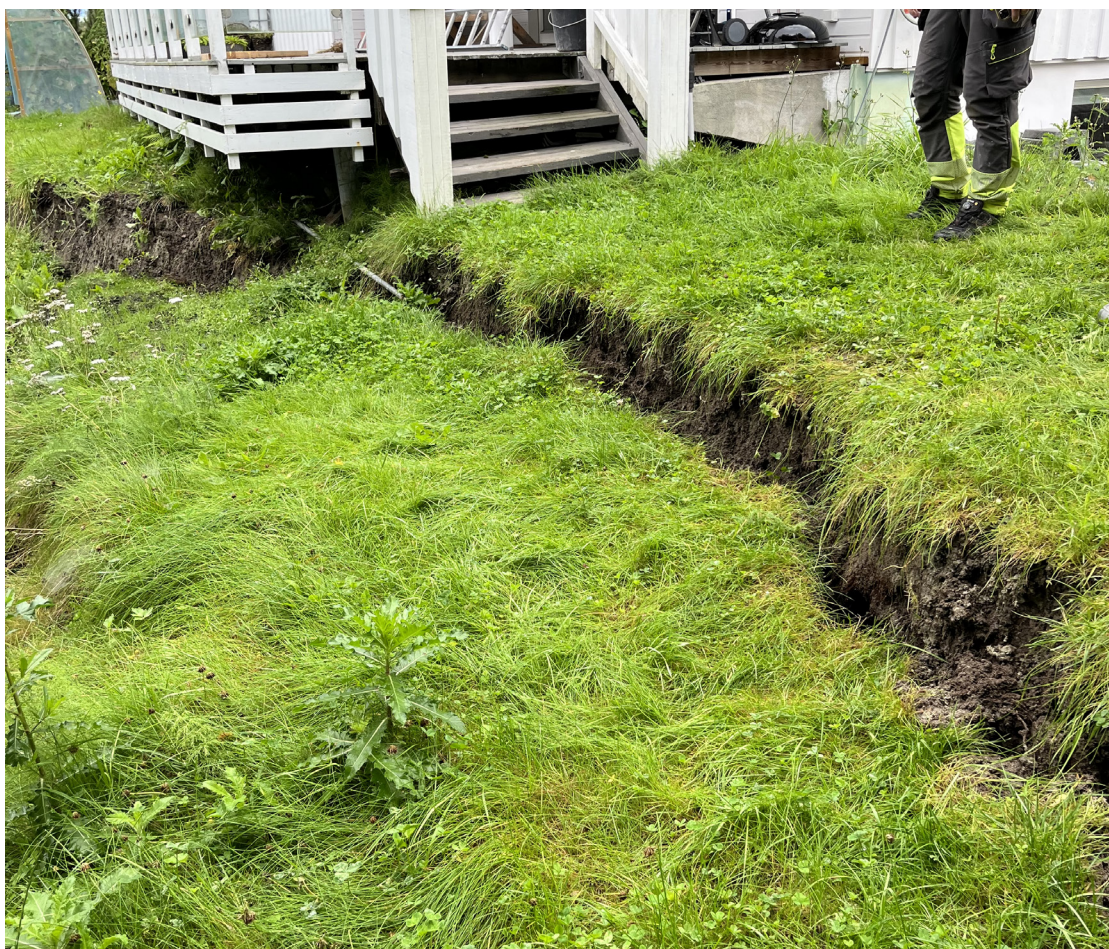
*Figur 2: Skredkant like ved borpunkt 2.*

Tidlig tirsdag 29. august meldte boreleder Stig Bjørnsvik fra om en utglidning like ved borpunkt 2 (*Livveien* 18), se Figur 2. Ringerike kommune rykket ut med geolog og dronepilot, og befarte skråningen. Skredkanten er omtrent 60 meter lang, og går 2-3 meter inn på plataet på toppen av skråningen, ved *Livveien* 18. Det antas at bruddflaten ikke går helt ned til elven, men at den kommer ut et sted lenger opp i skråningen. Grunnet bratt terreng og mye vegetasjon er det ikke mulig å se nedre del av utglidningen.

Etter ny runde med SJA, ble det besluttet å flytte borpunkt 2 ti meter østover (vekk fra skredkanten), til nytt borpunkt 2A.

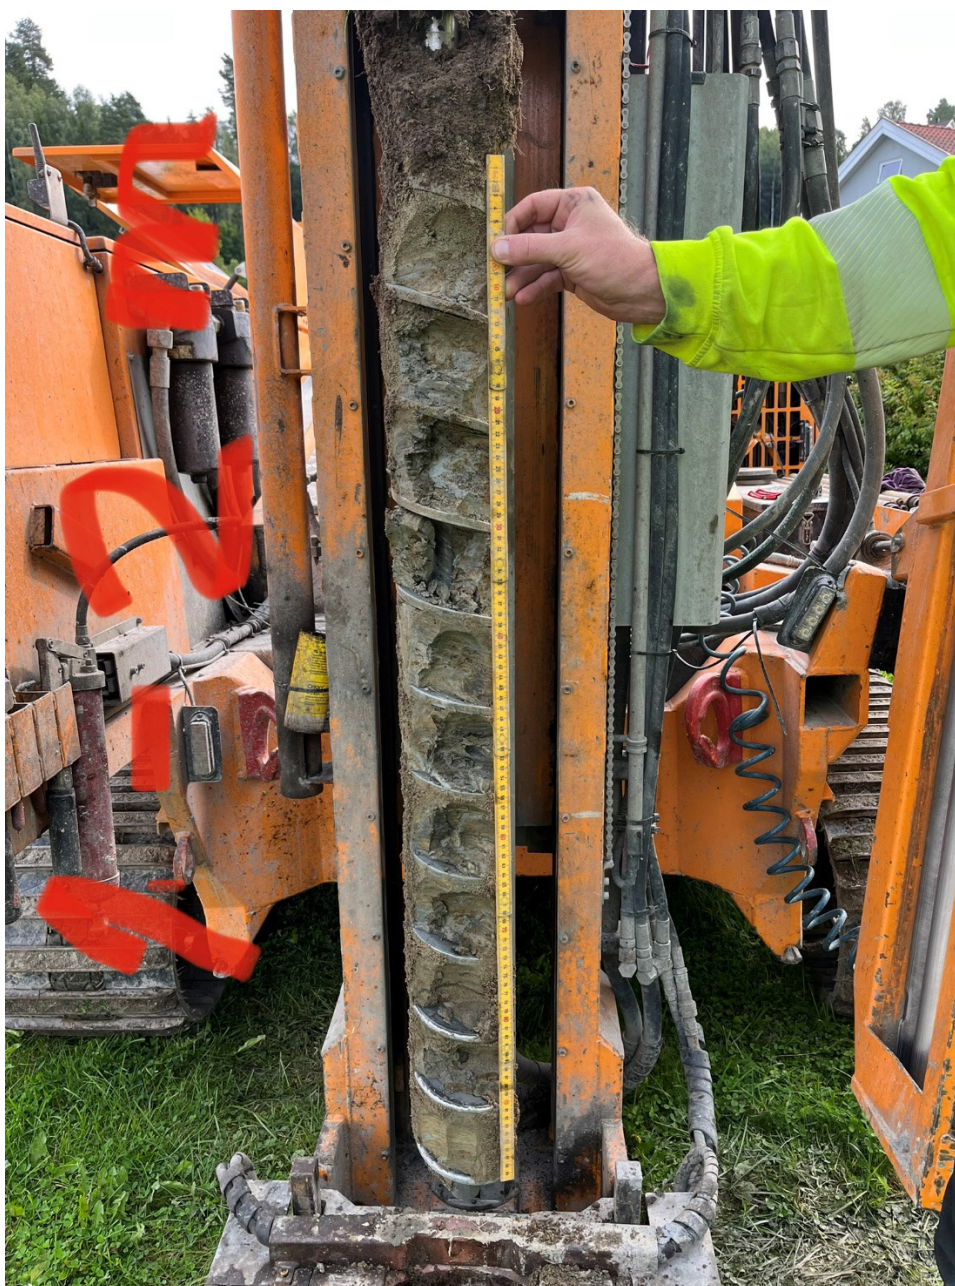
*Figur D 1: Skovlboring ved 1-2 meters dybde i borpunkt 2A*

Grunnet krevende forhold for prøvetaking (overliggende friksjonslag i tillegg til fast leire), er det ikke tatt opp dype sylinderprøver. I stedet er det tatt opp poseprøver fra naverboringer. Bilder fra skovlprøver fra naving, er vist i vedlegg D.

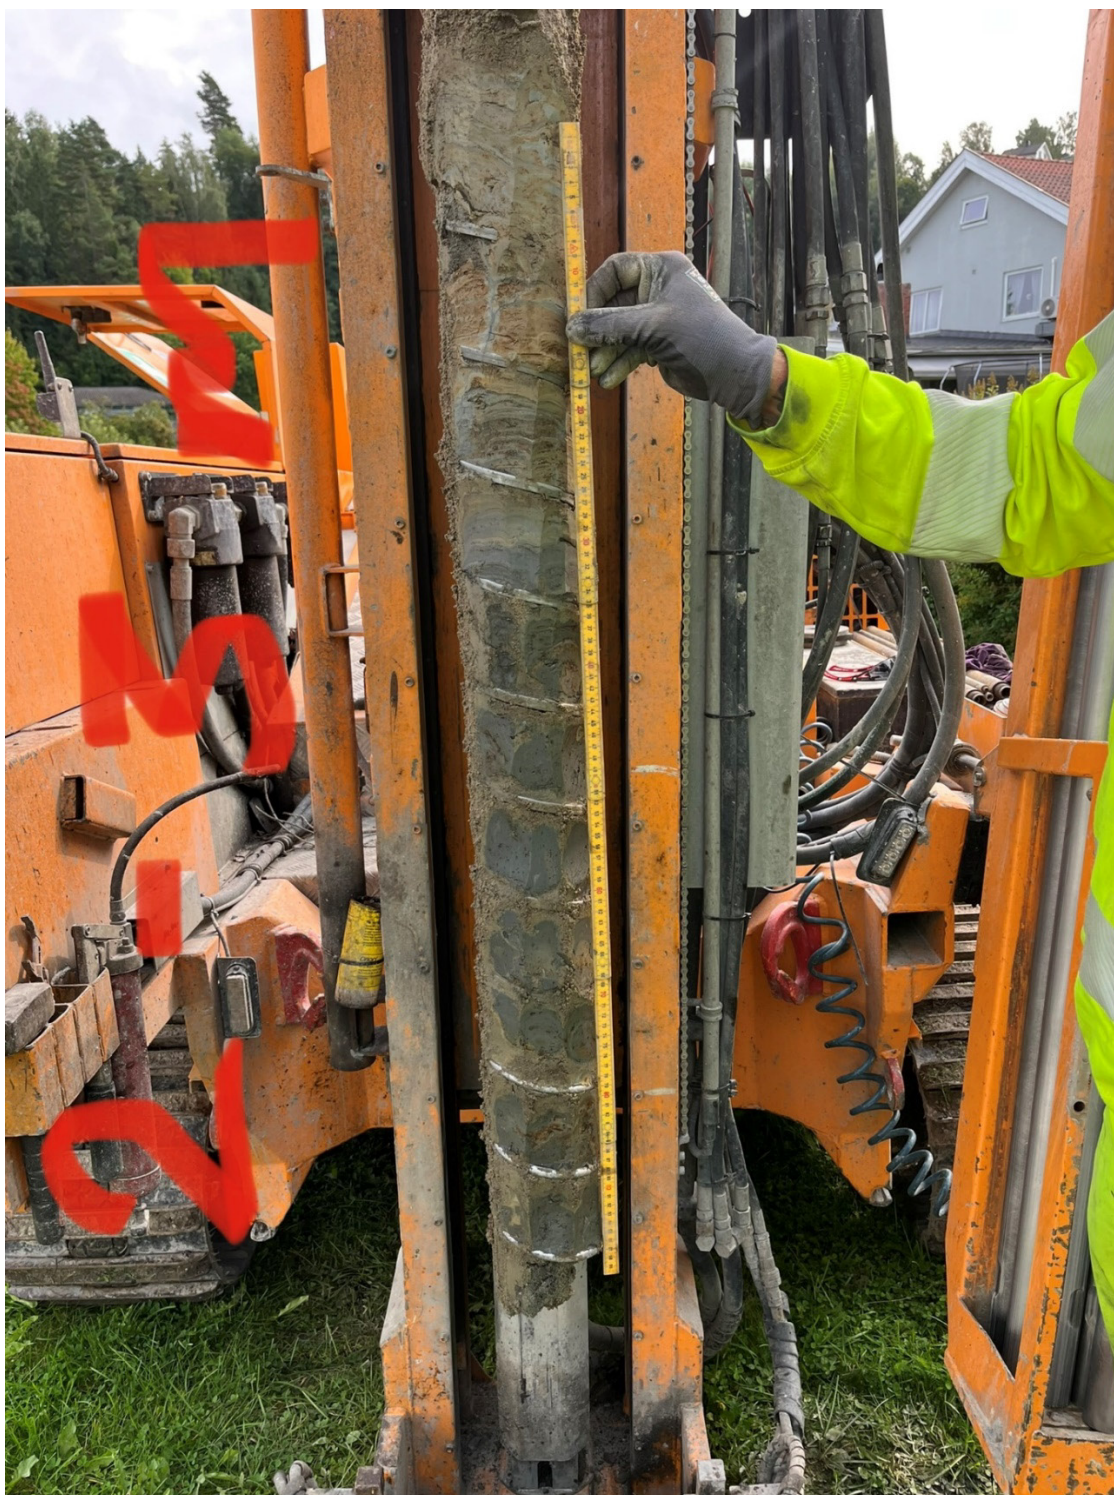
Figur D 2: Skovlboring ved 2-3 meters dybde i borpunkt 2A

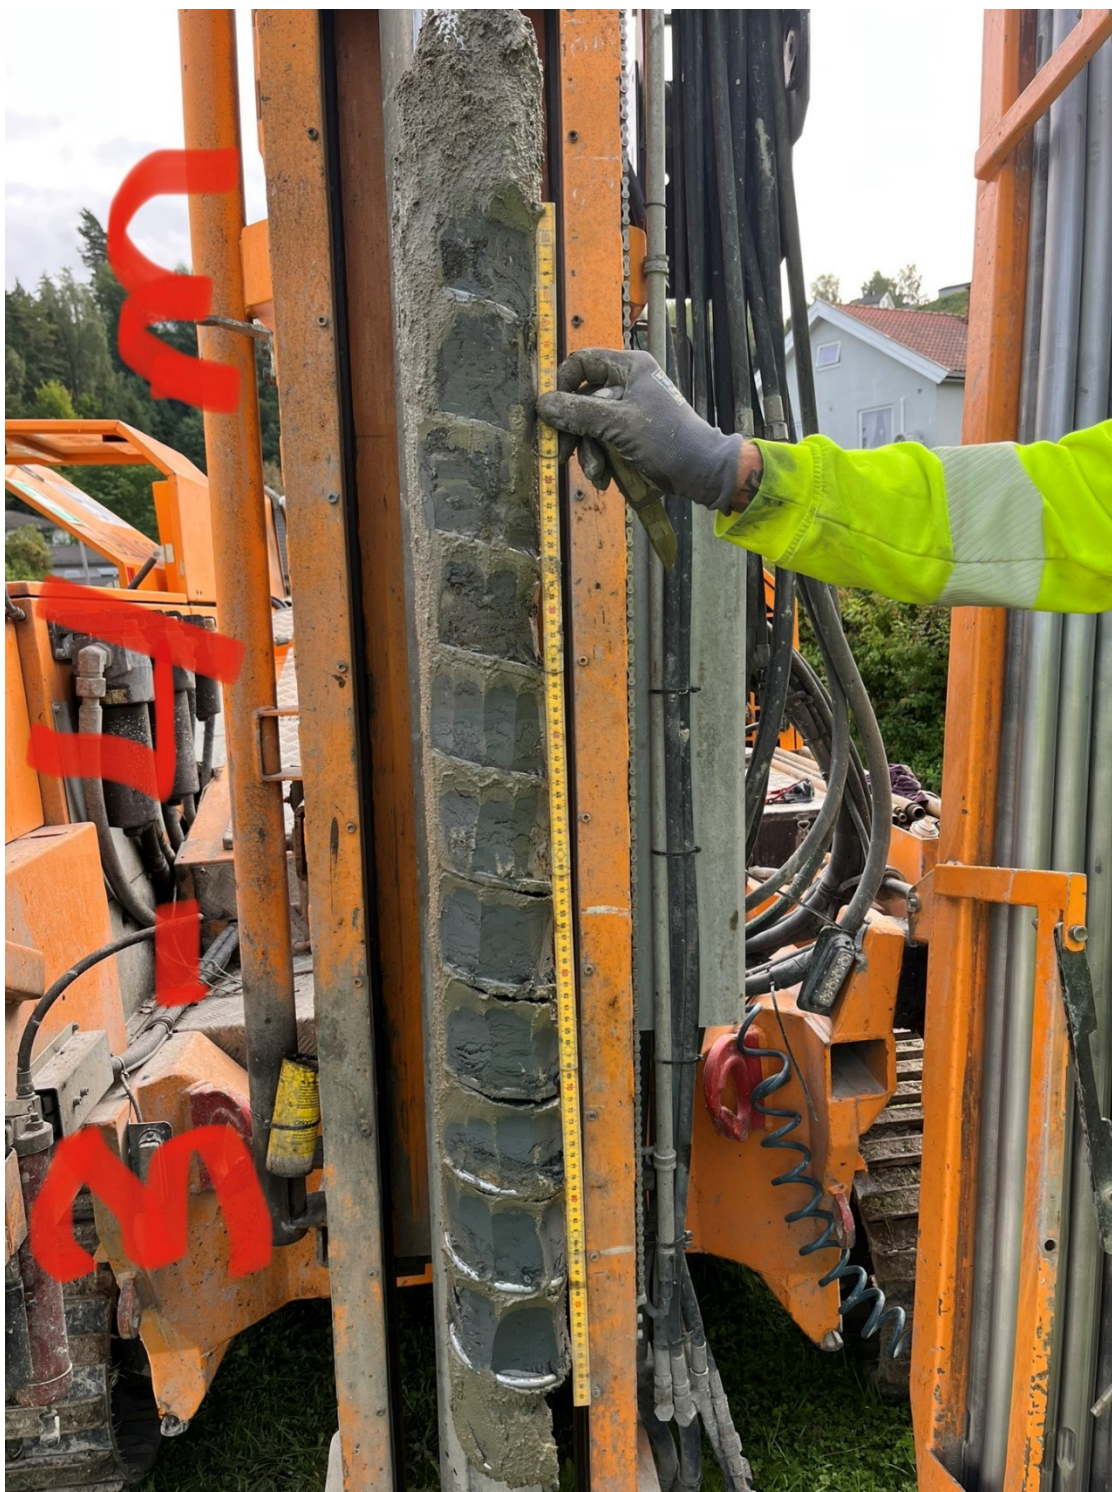
Figur D 3: Skovlboring ved 3-4 meters dybde i borpunkt 2A

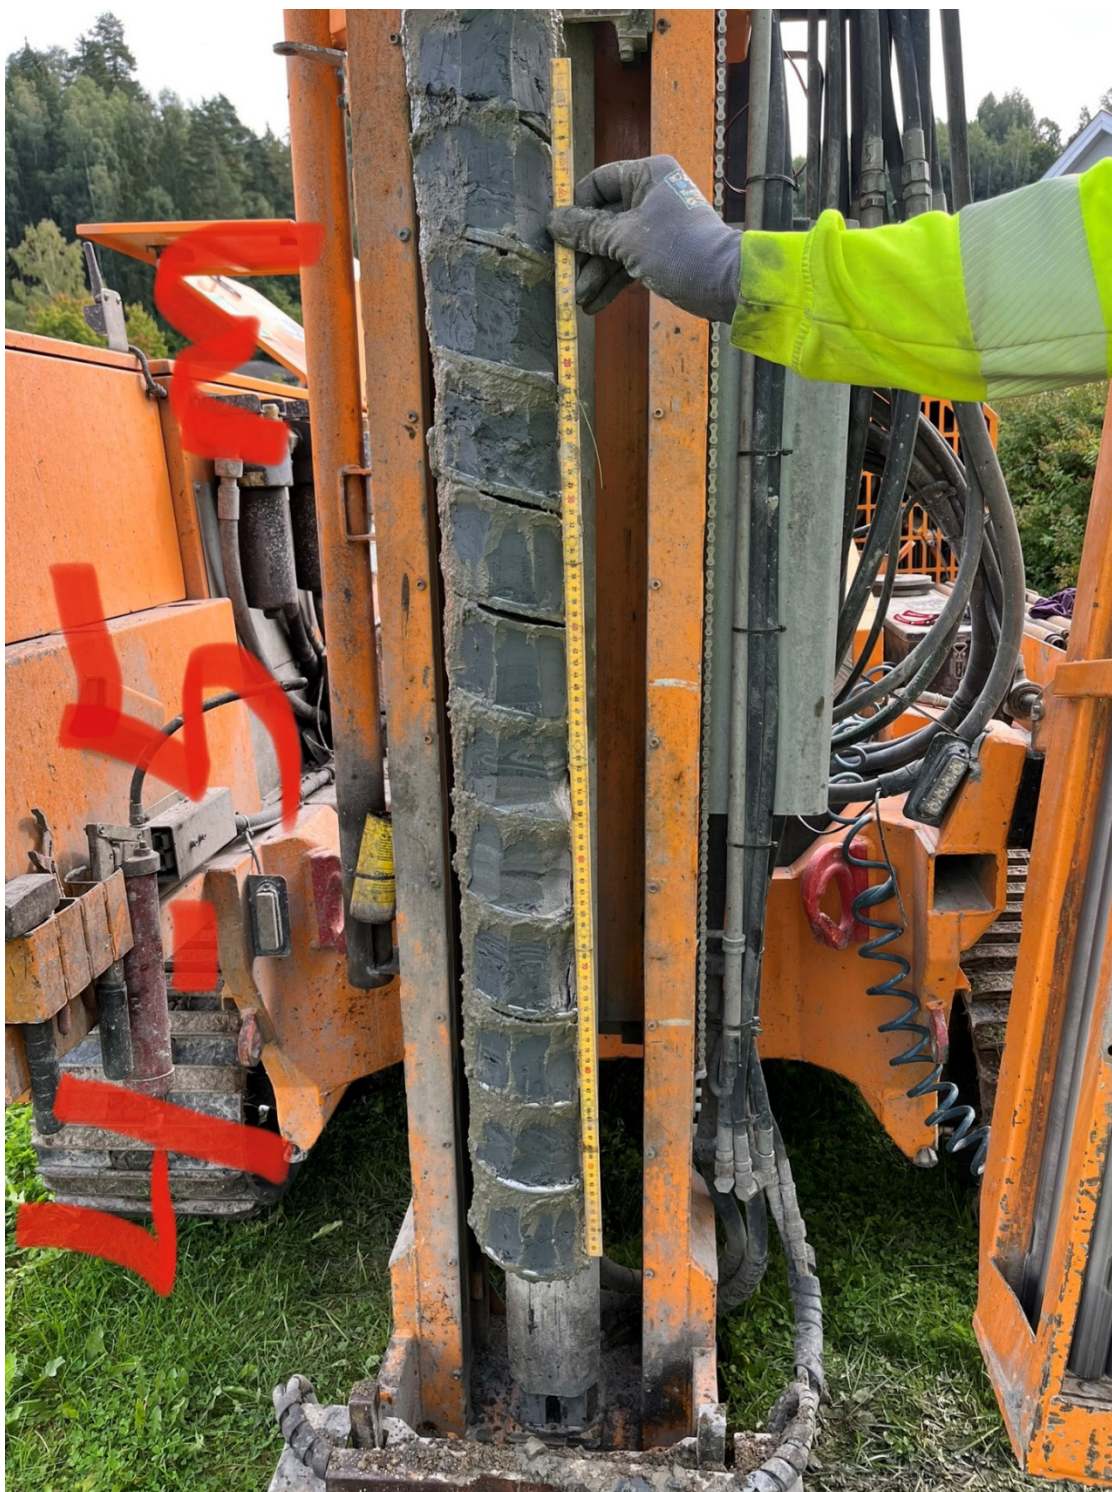
Figur D 4: Skovlboring ved 4-5 meters dybde i borpunkt 2A

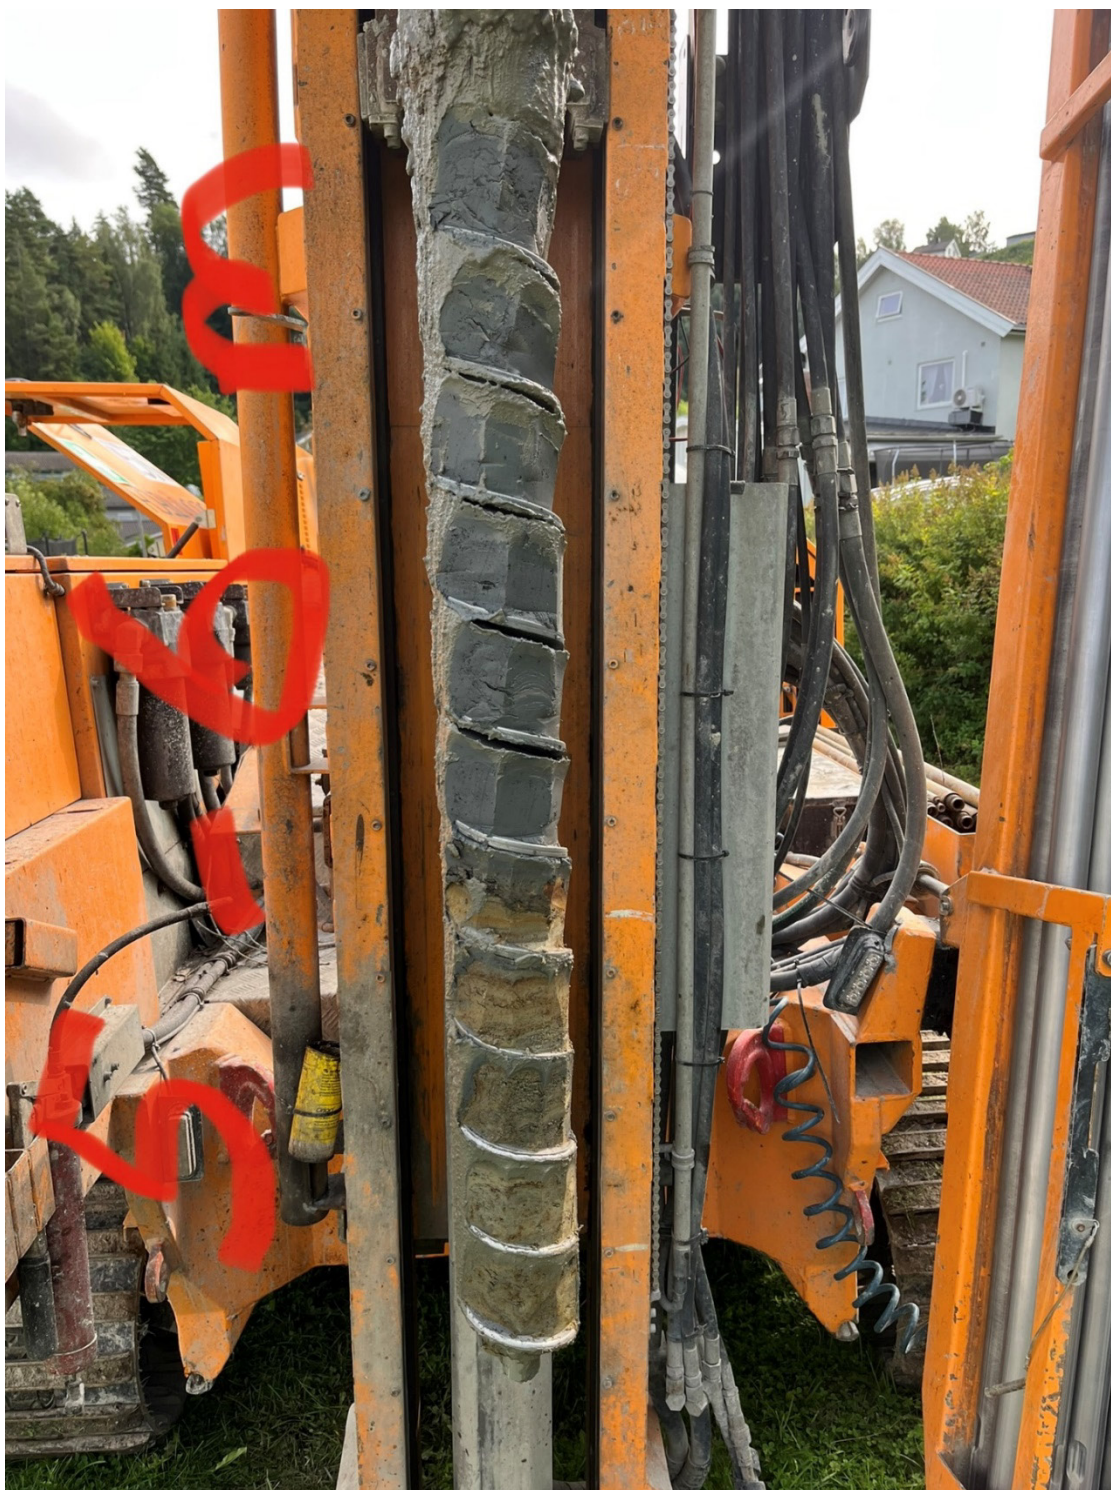
Figur D 5: Skovlboring ved 5-6 meters dybde i borpunkt 2A

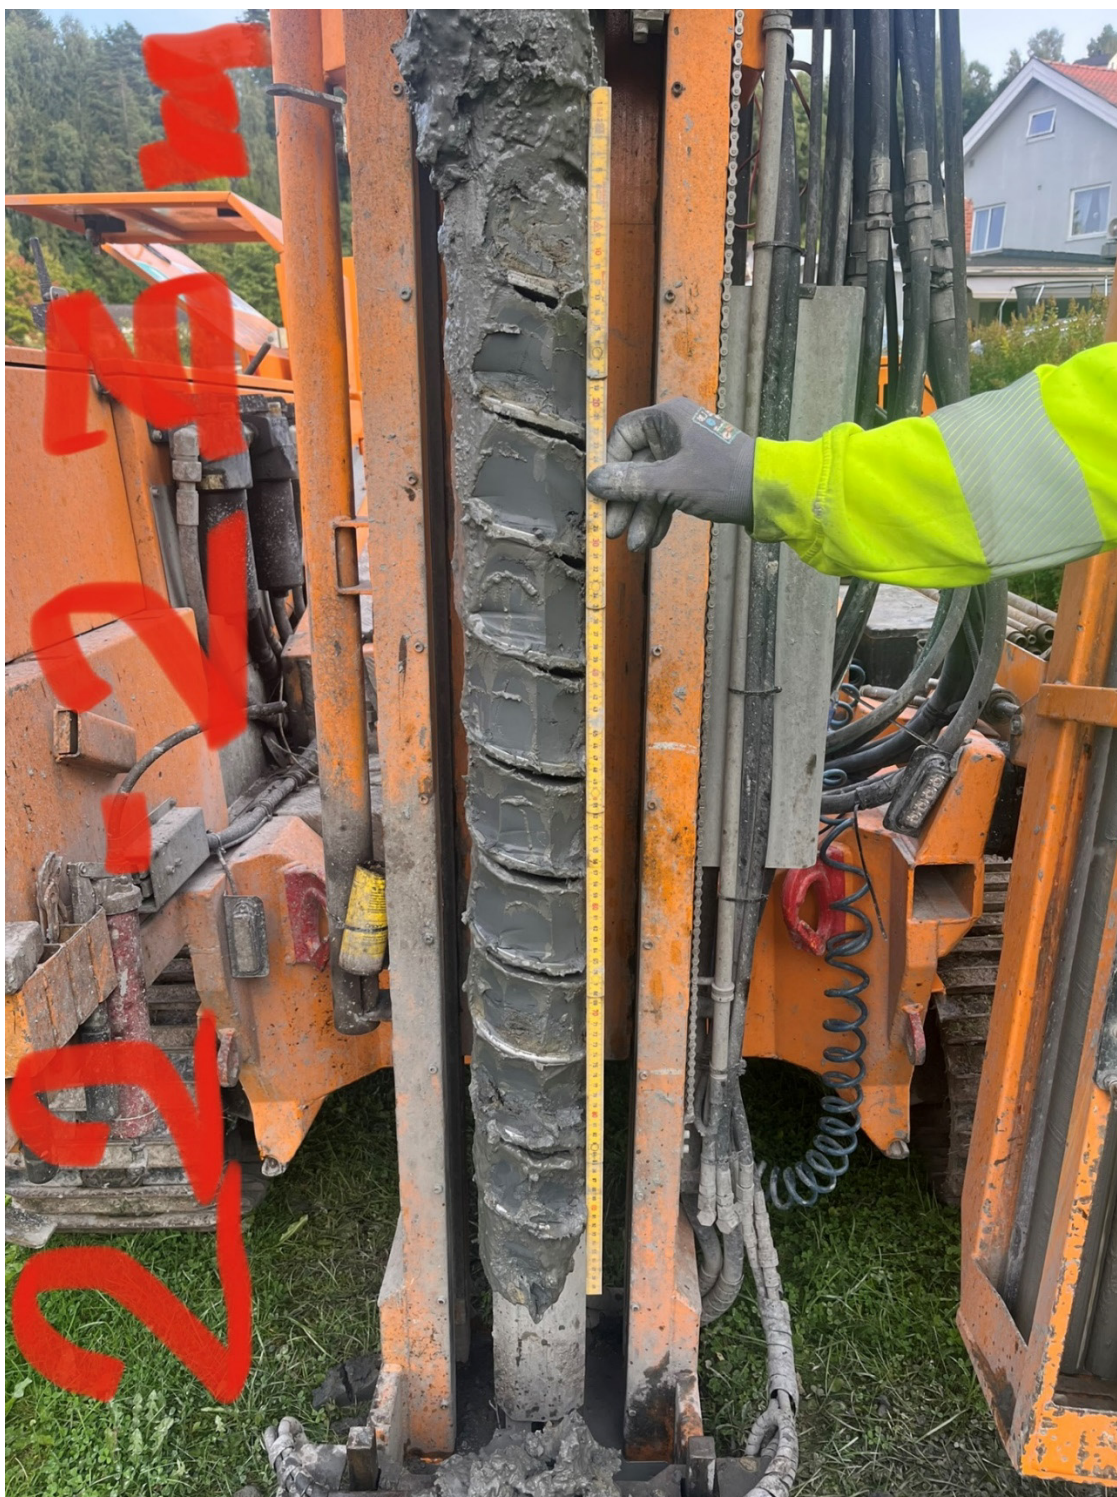
Figur D 6: Skovlboring ved 22-23 meters dybde i borpunkt 2A

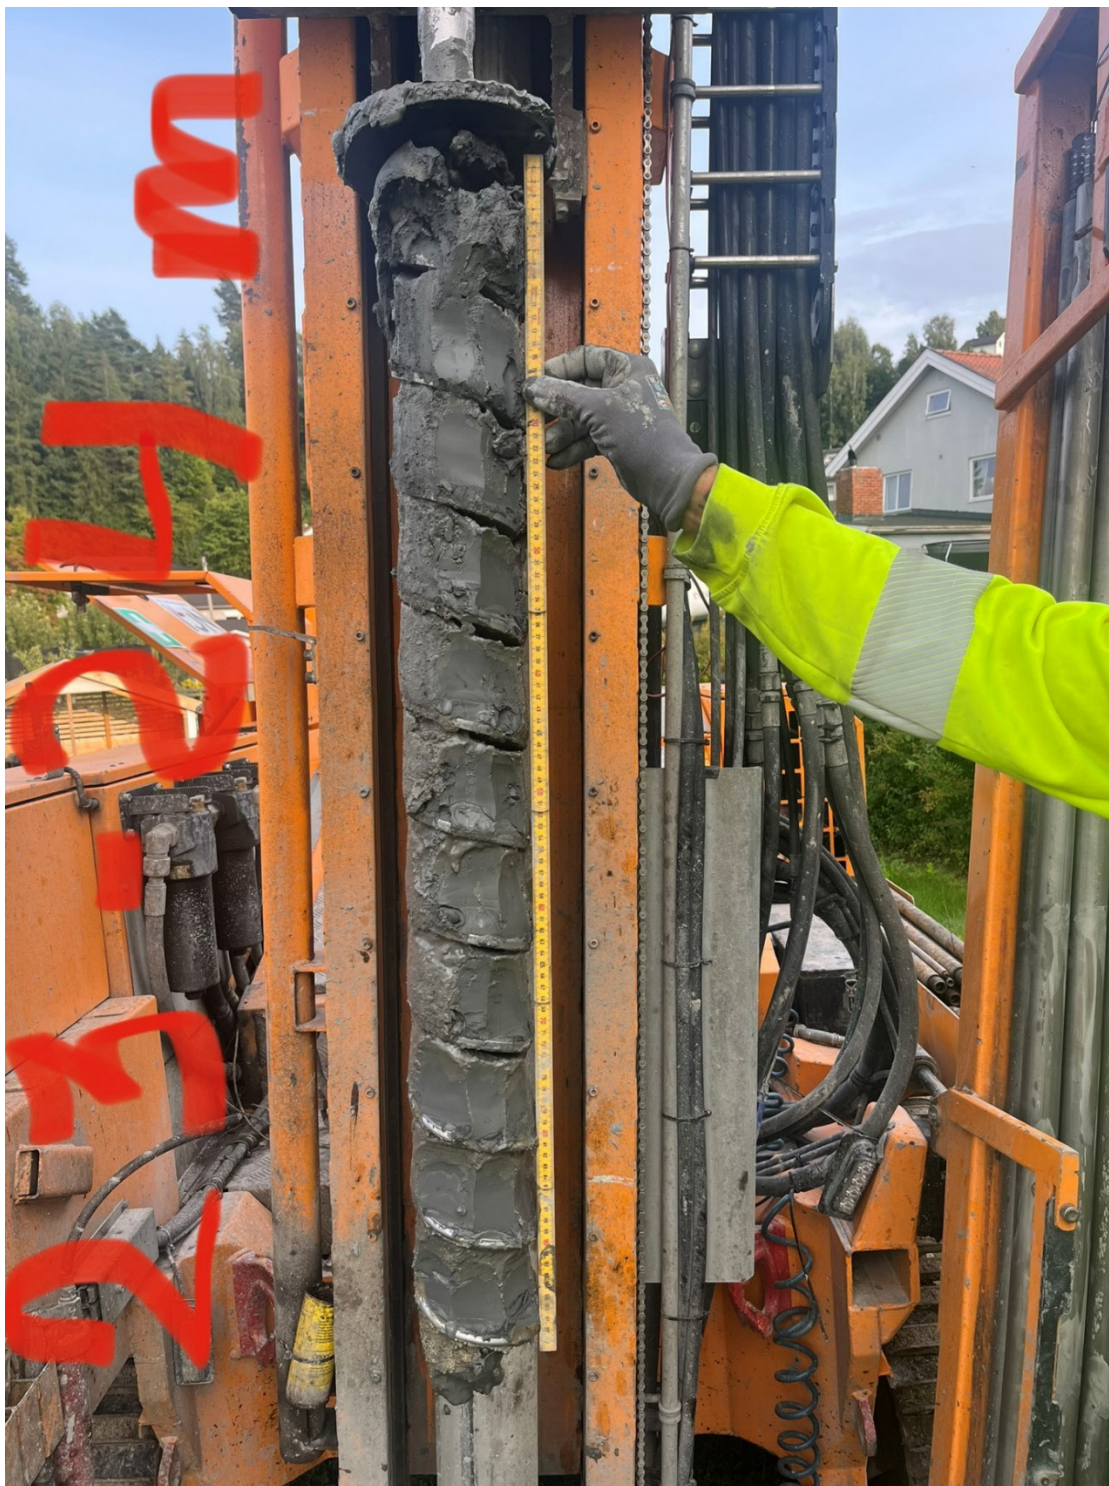
Figur D 7: Skovlboring ved 23-24 meters dybde i borpunkt 2A

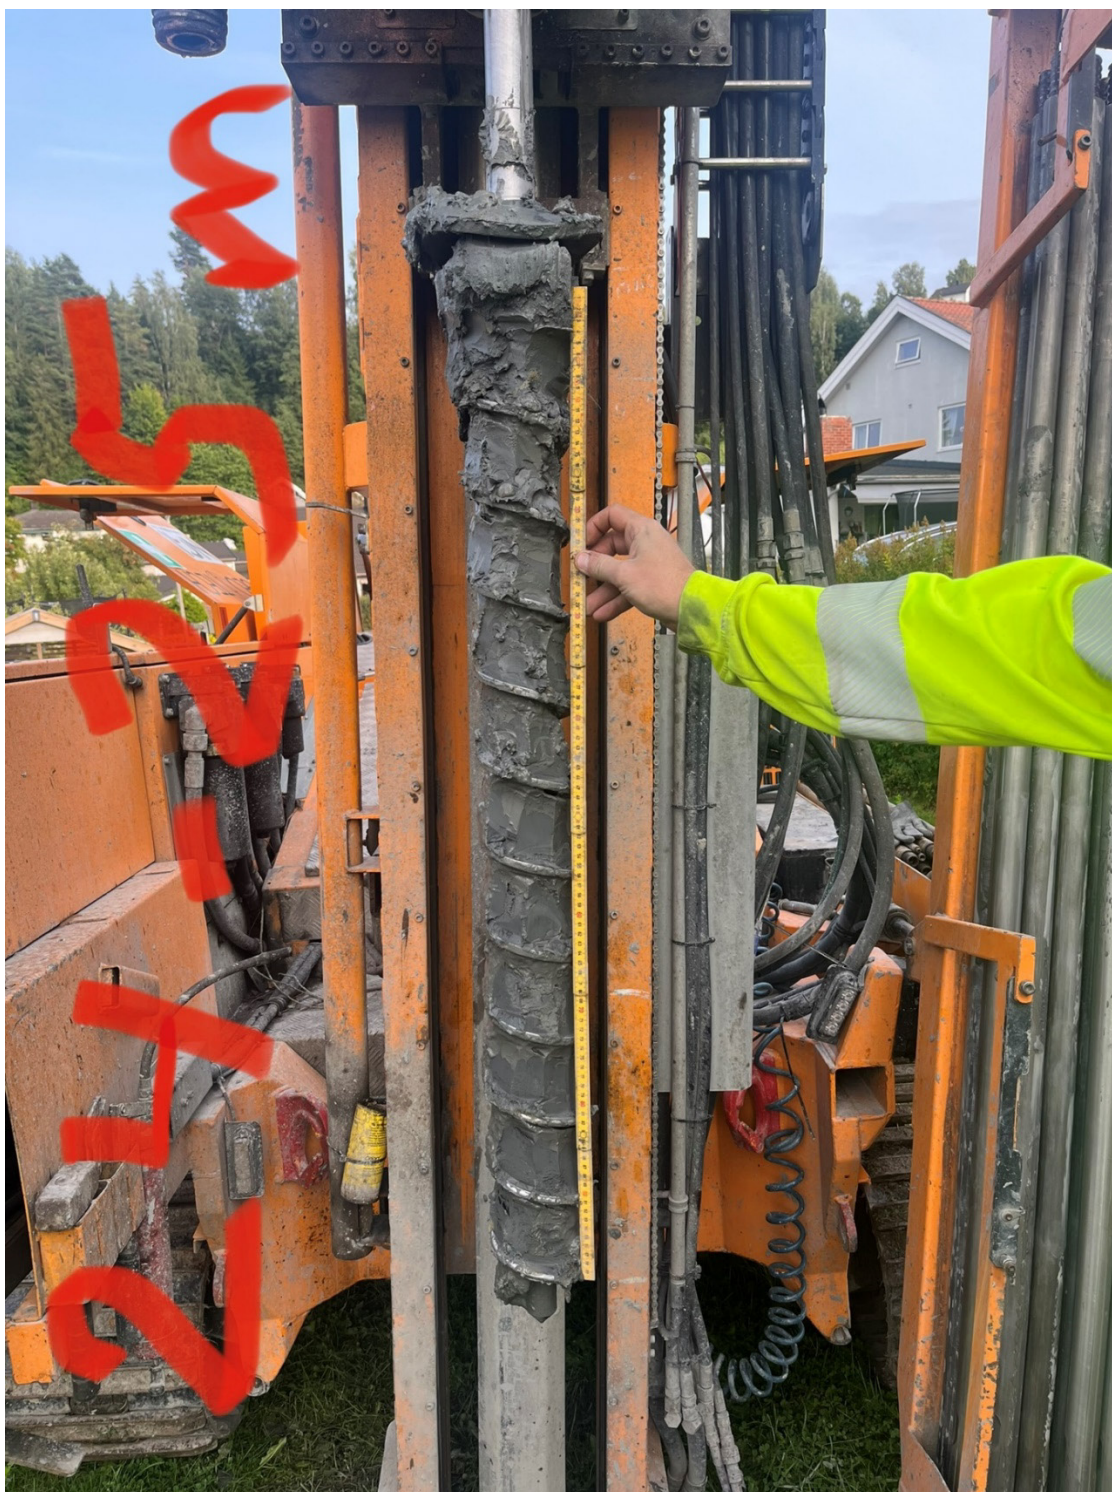
Figur D 8: Skovlboring ved 24-25 meters dybde i borpunkt 2A

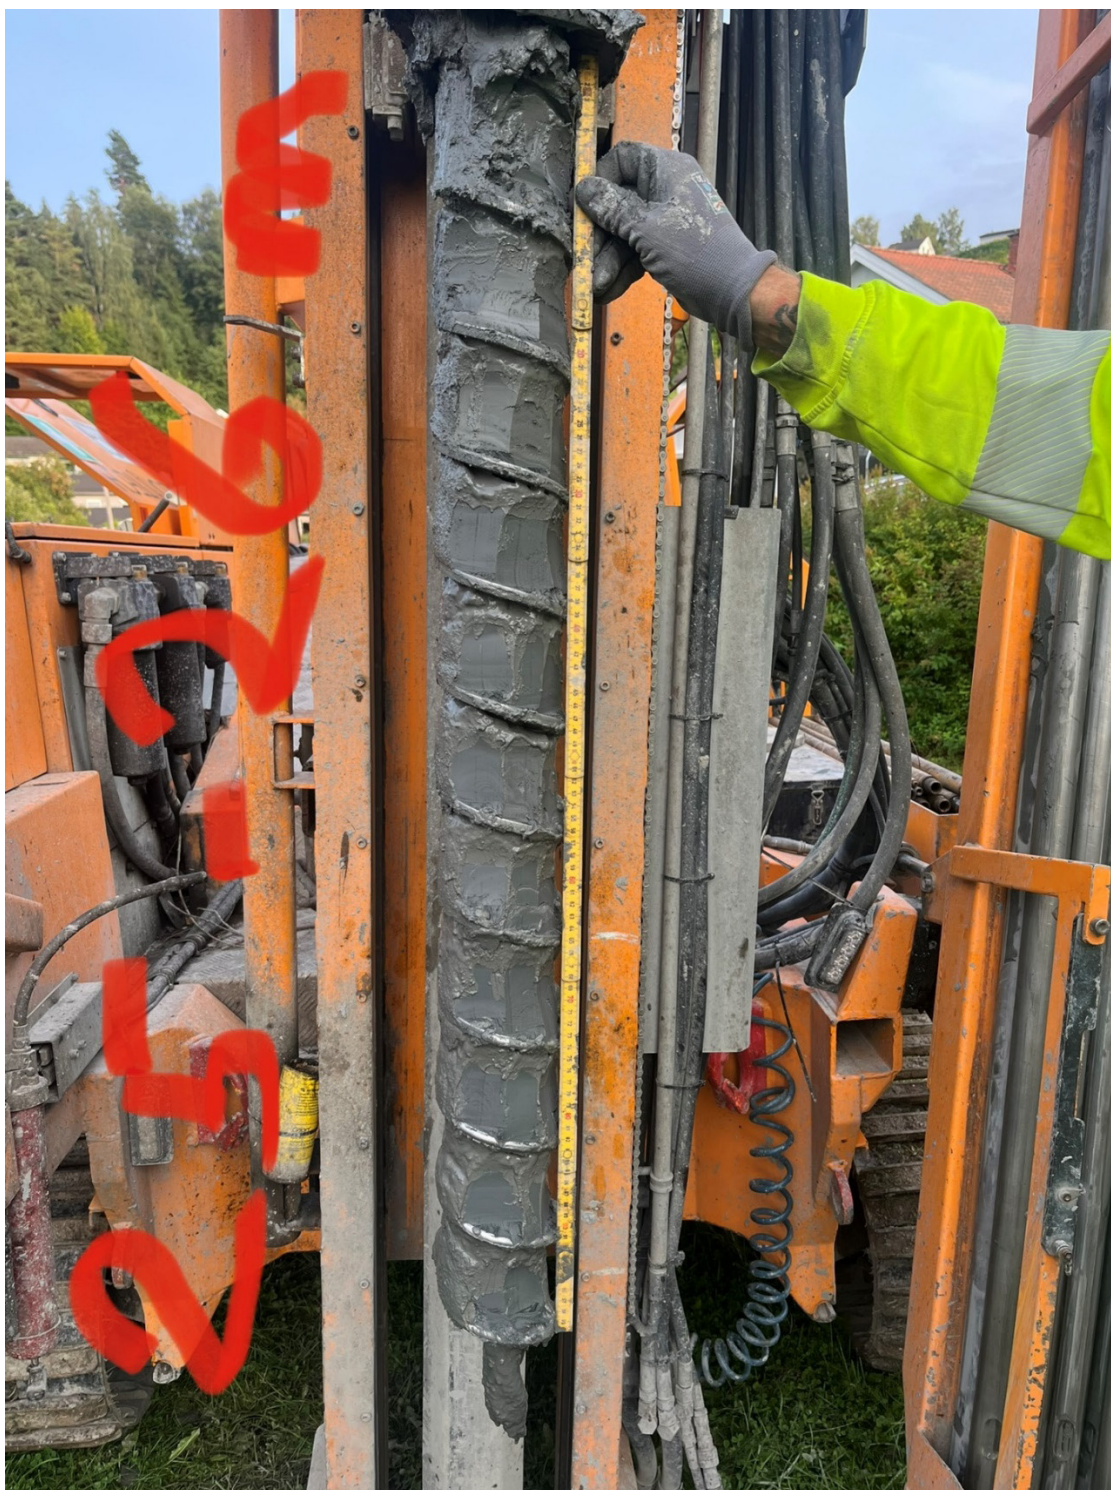
Figur D 9: Skovlboring ved 25-26 meters dybde i borpunkt 2A

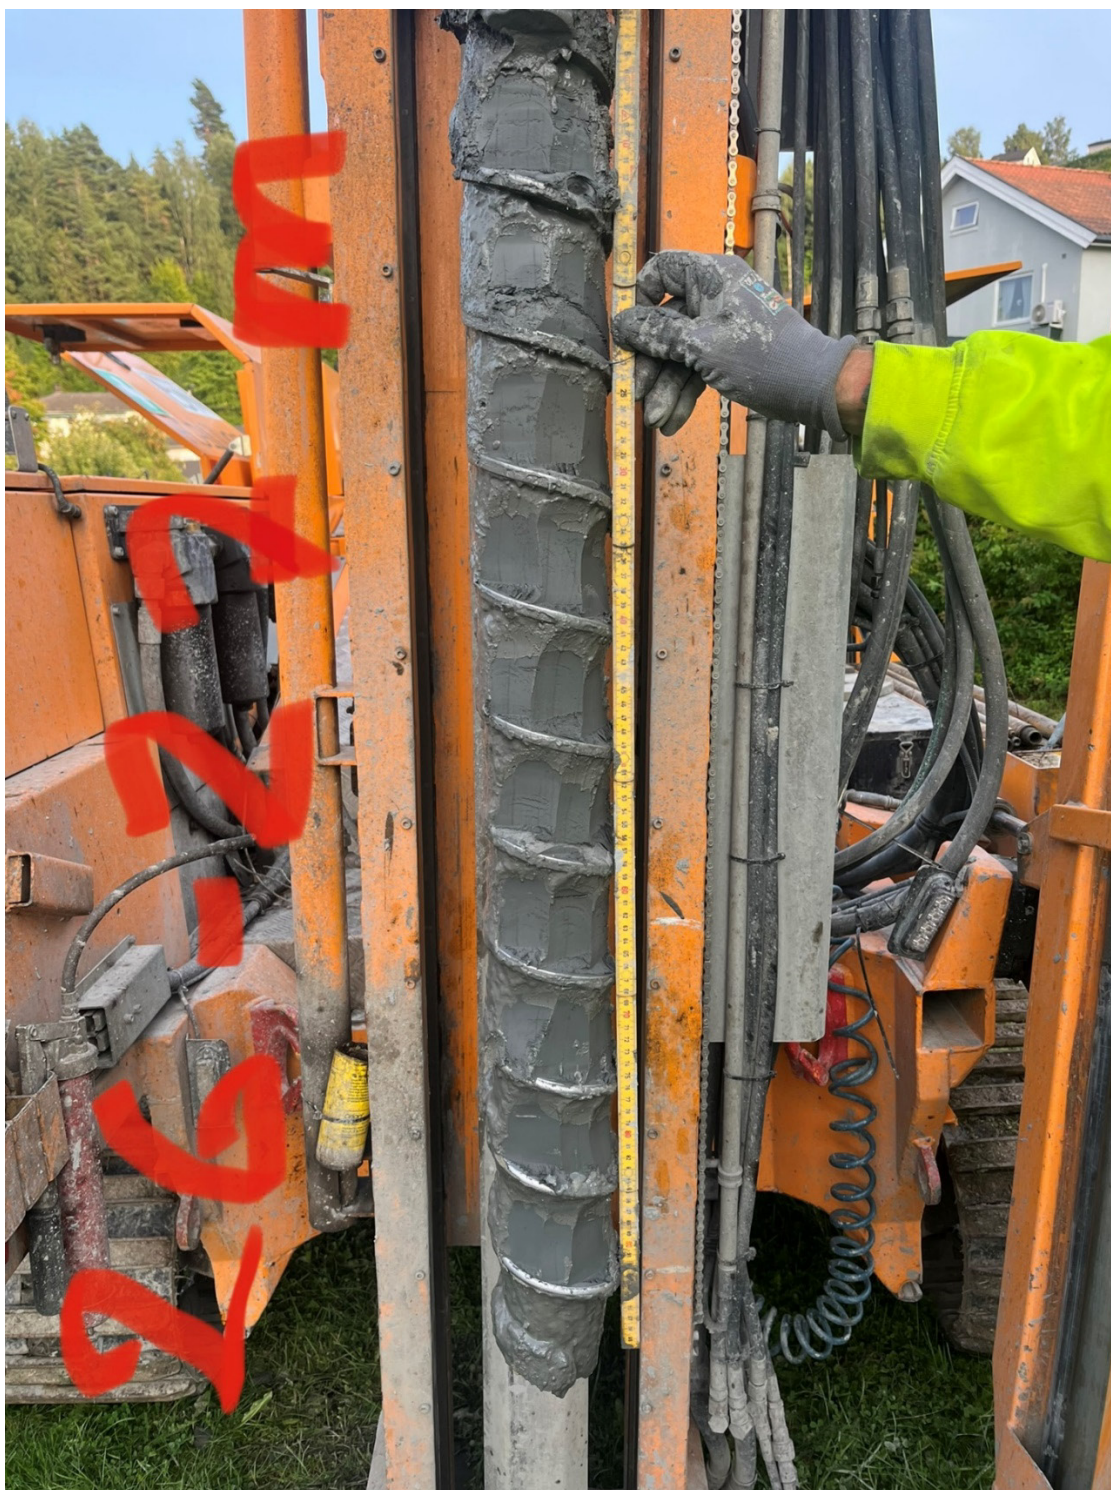
Figur D 10: Skovlboring ved 26-27 meters dybde i borpunkt 2A

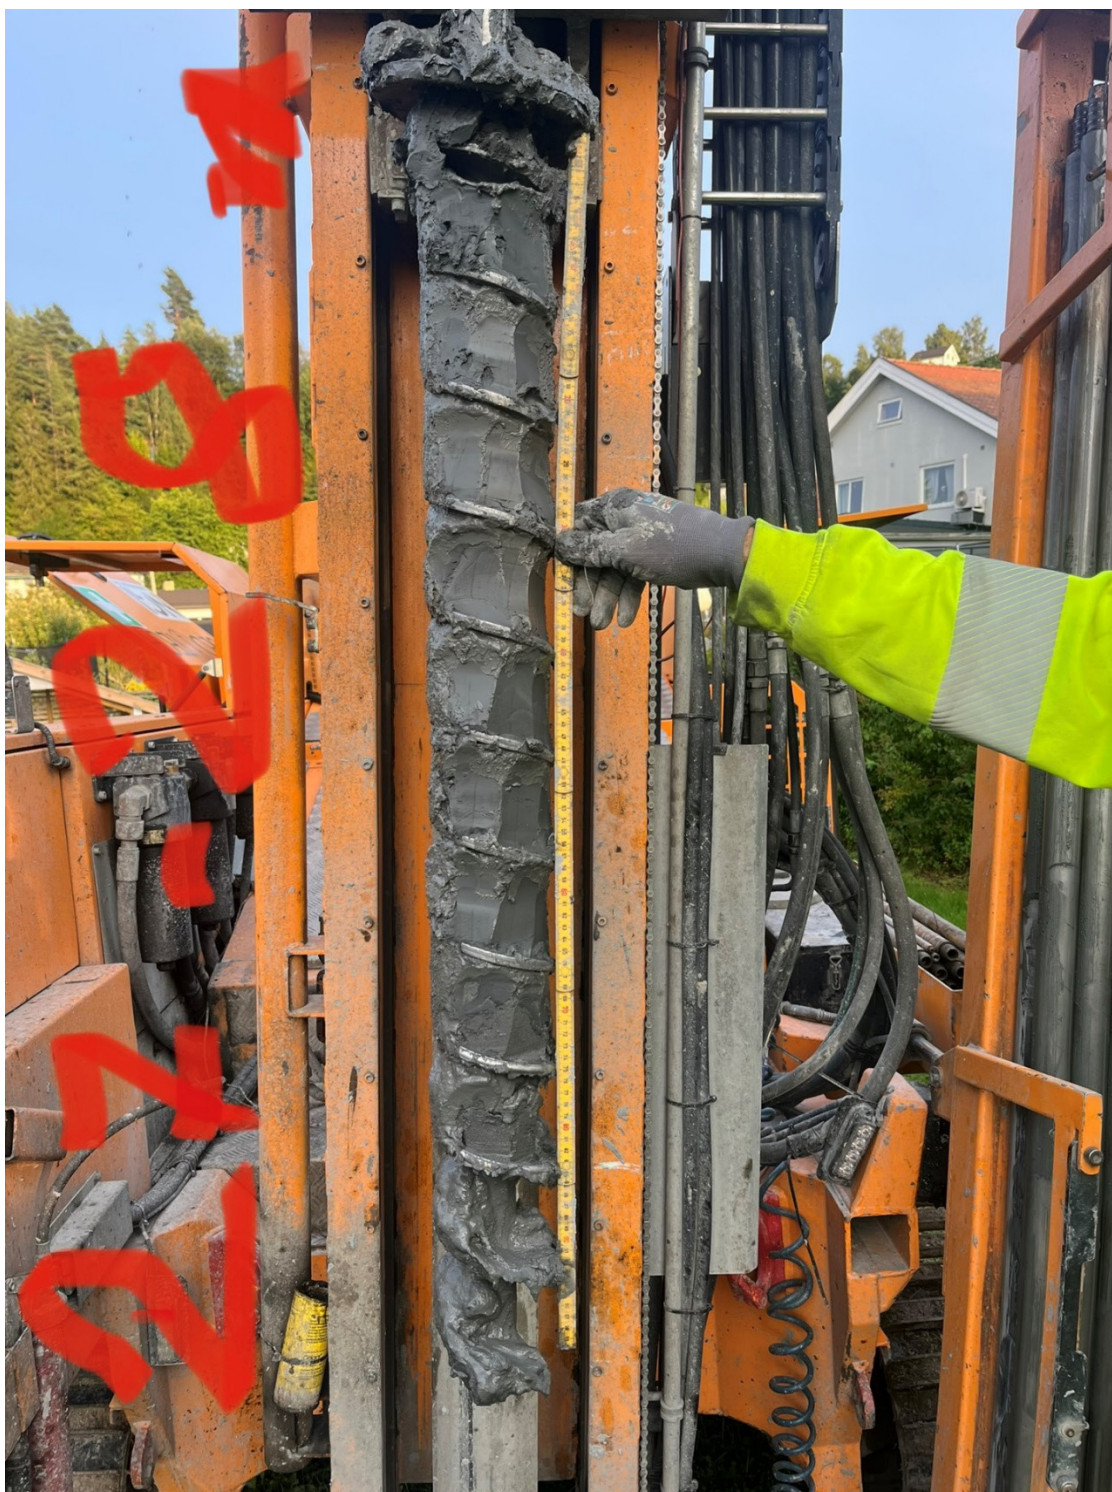
Figur D 11: Skovlboring ved 27-28 meters dybde i borpunkt 2A

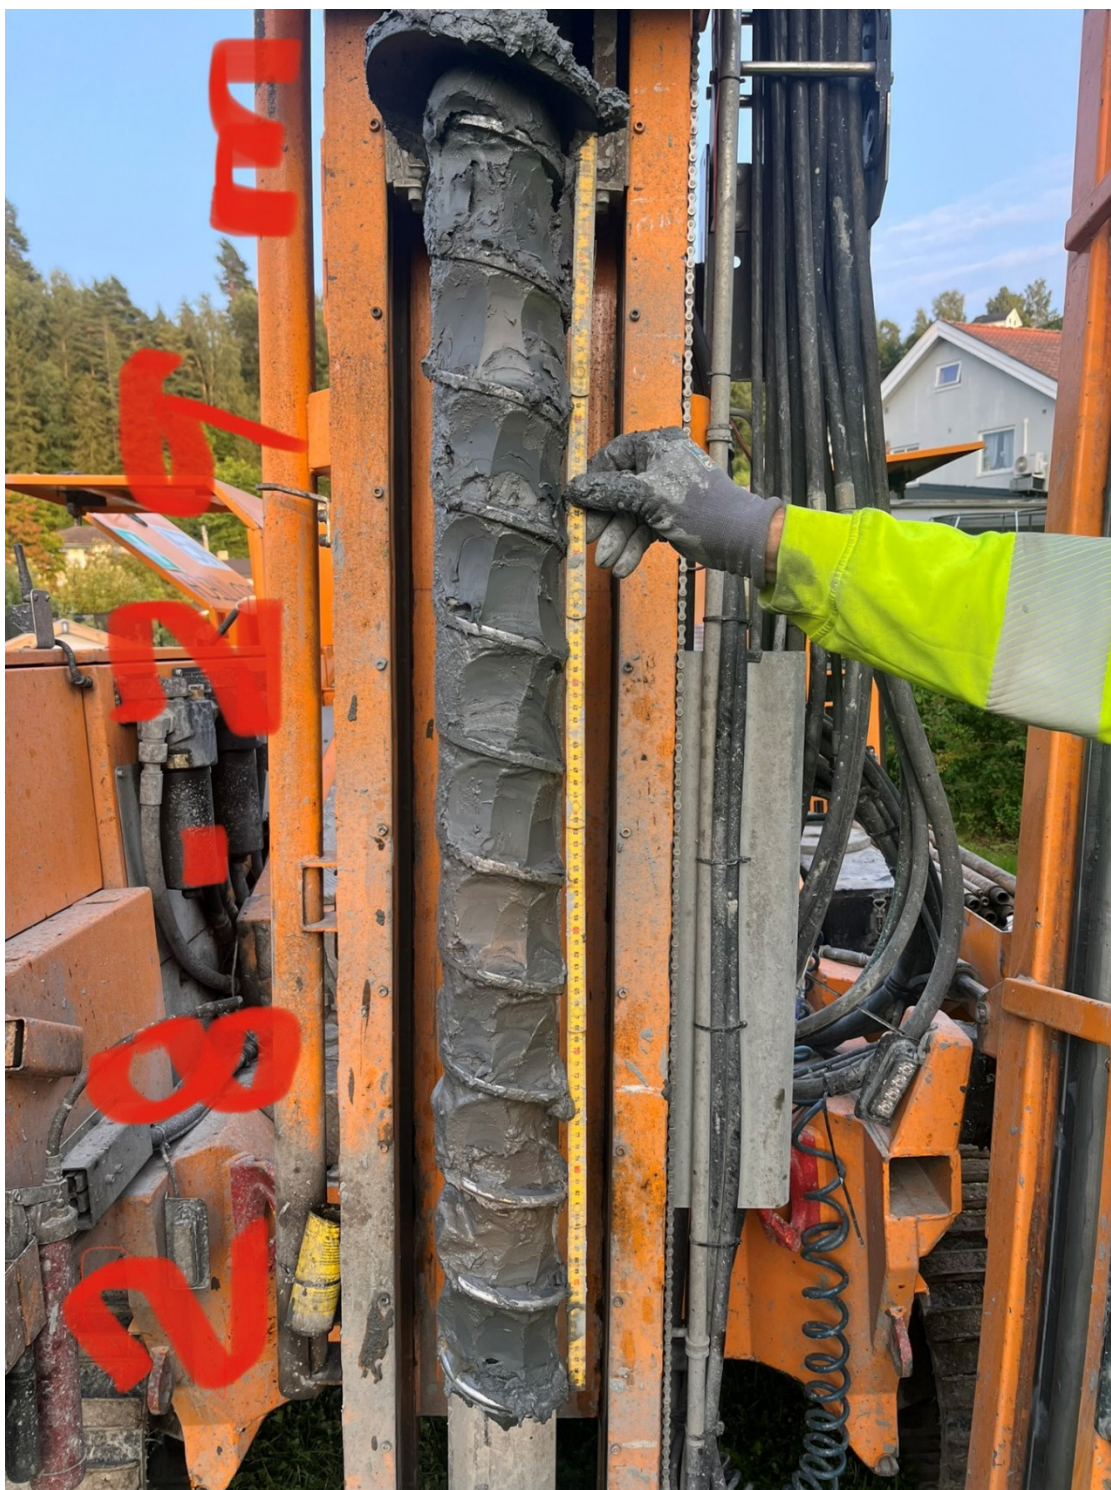
Figur D 12: Skovlboring ved 28-29 meters dybde i borpunkt 2A

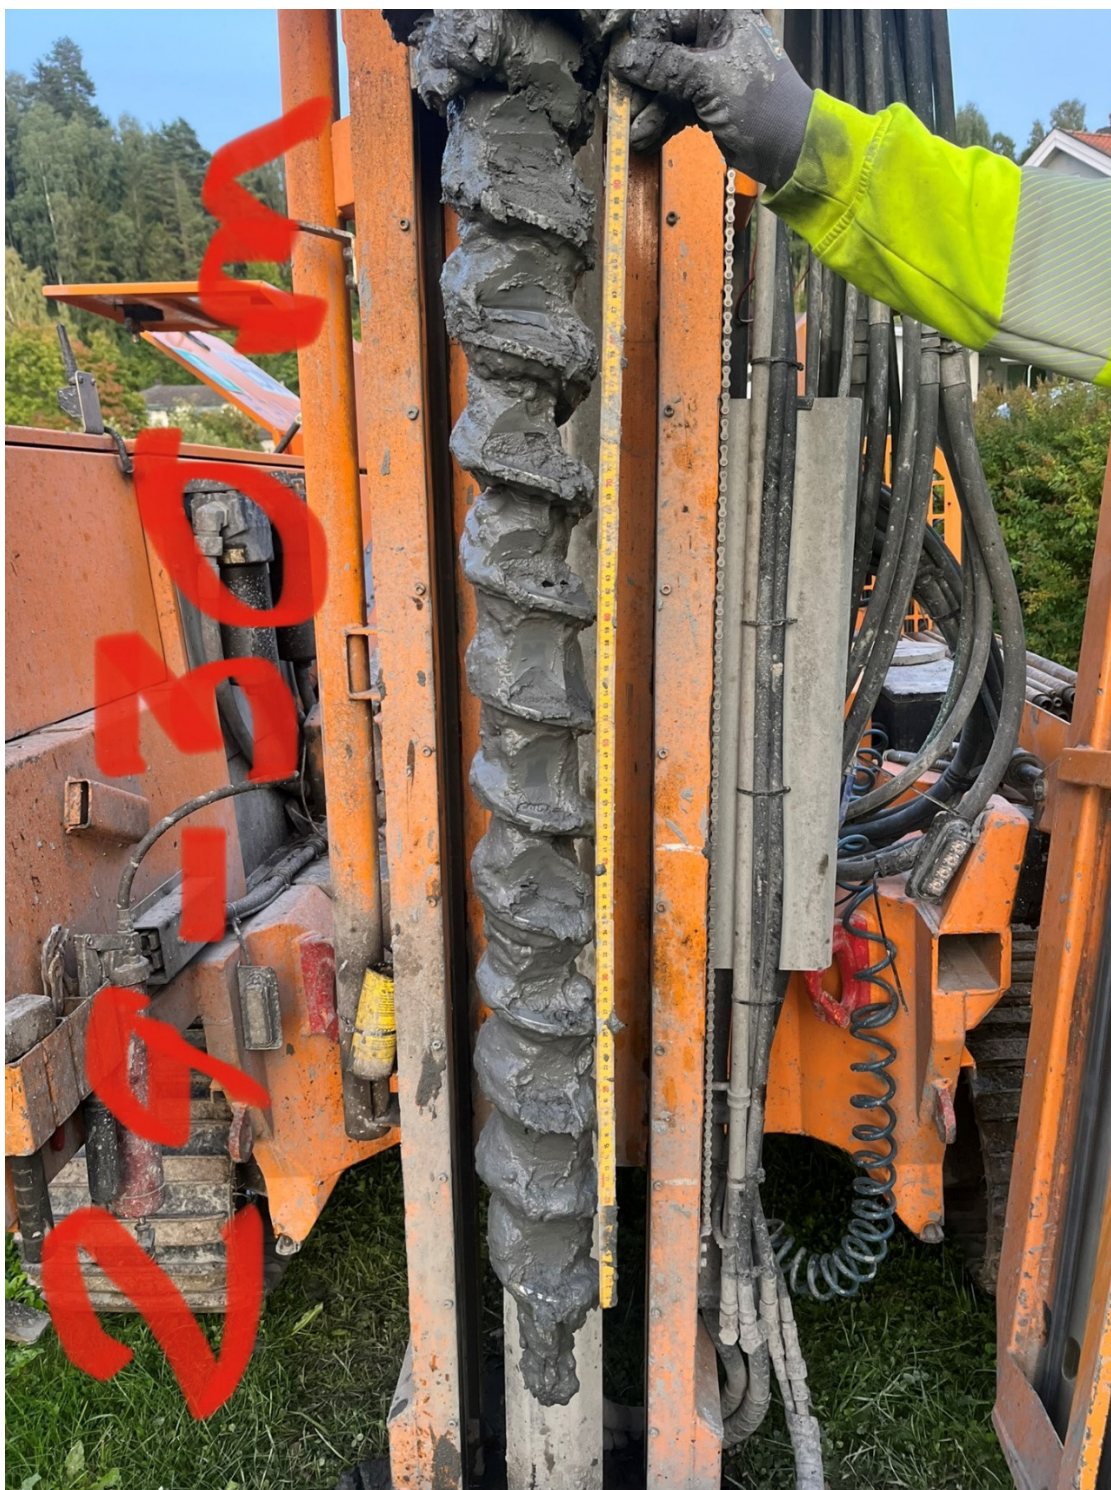
Figur D 13: Skovlboring ved 29-30 meters dybde i borpunkt 2A
