# ► Miljøteknisk rapport

Øya - Hønefoss

Oppdragsnr.: 52304118 Dokumentnr.: GRU-001 Versjon: J01 Dato: 2023-10-27

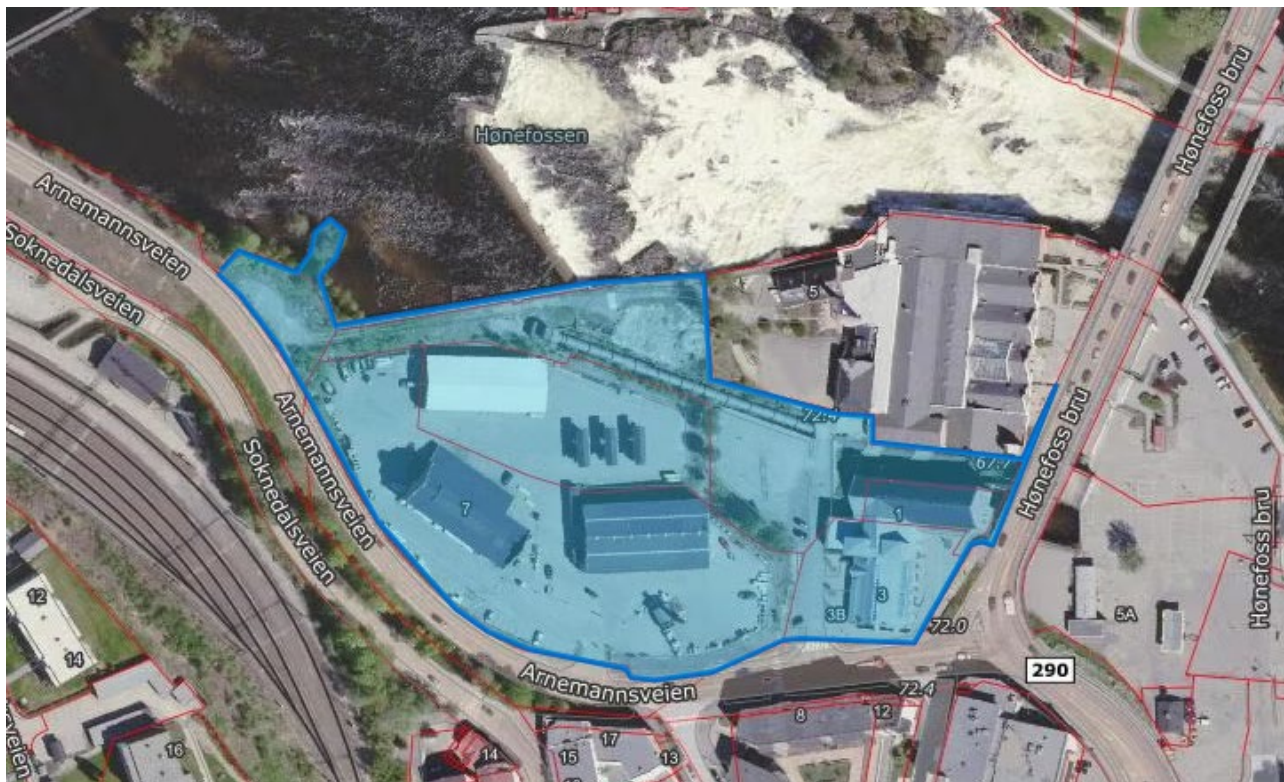
Figur 3 Lokalisering av planområdet sentralt i Hønefoss. Planområdet er markert med blå skravur

Rett nord for området ligger elva Begna og Hønefossen. Sagdammen, og følgende ledemur mot vest skiller planområdet fra elva og fossen. Østlige deler av tomte består av næringslokaler og kraftverk, som videre grenser mot Hønefossveien, og videre parkeringsplass. I sør ligger bilveien Arnemannsveien, og sentrumsarealer som næring og kontorlokaler. Arnemannsveien fortsetter fra sør for tiltaksområdet opp mot vest for tiltaksområdet. Vest for veien stiger terrenget mot Soknedalsveien, og videre opp mot flere jernbanespor tilknyttet Hønefoss jernbanestasjon (Figur 3).

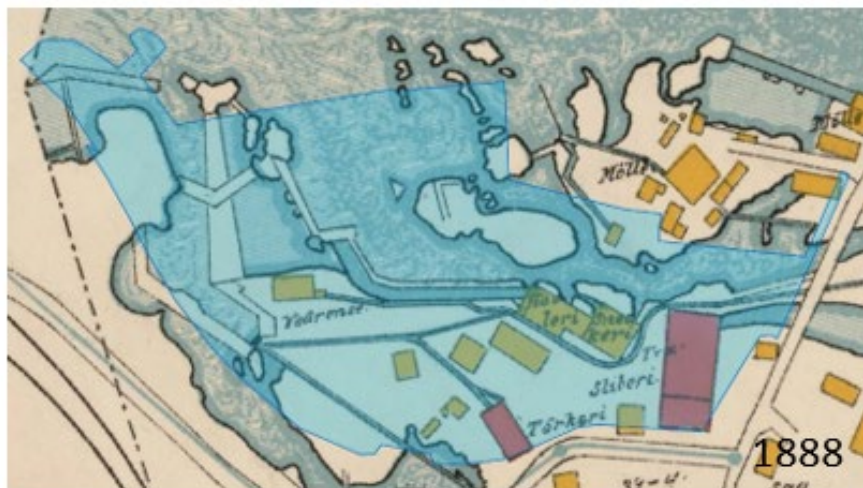
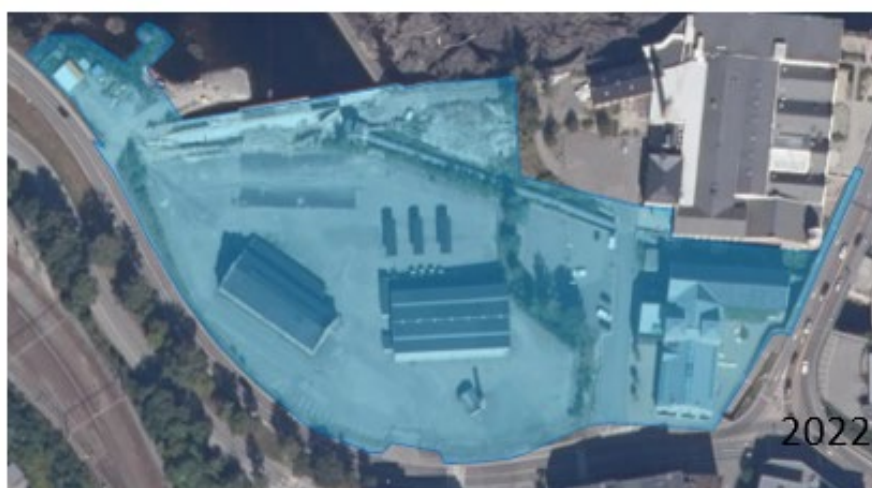
Figur 5 Historiske kart og foto fra 1888, 1947 og 2022

Flyfoto fra 1888, 1947 og 2022 (Figur 5) viser utviklingen av området fra og fram til i dag. Fra 1944 har det vært varierende byggeaktiviteter på stedet, med riving og oppføring av nybygg. Det har også vært lagring av råstoff og produkt tilknyttet trevareindustriaktiviteten på området.

Historikken og de historiske kartene viser at det gjennom 1900-tallet har vært en utfylling av området. Hva massene er fylt ut med er ikke kjent. Aktiviteten tresliperi er også en bransje fra hvor det er grunn til å mistanke at har bidratt med forurensning til området. Det foreligger derfor mistanke om grunnforurensning på området. Parameterne det er mistanke om er sulfater, fenoler, aromater, olje, klorerte hydrokarboner, tungmetaller og PCB.
