## RAPPORT GRUNNUNDERSØKELSE

### Nedre Nordberg – Hønefoss

Datarapport nr      10795-GRU-01

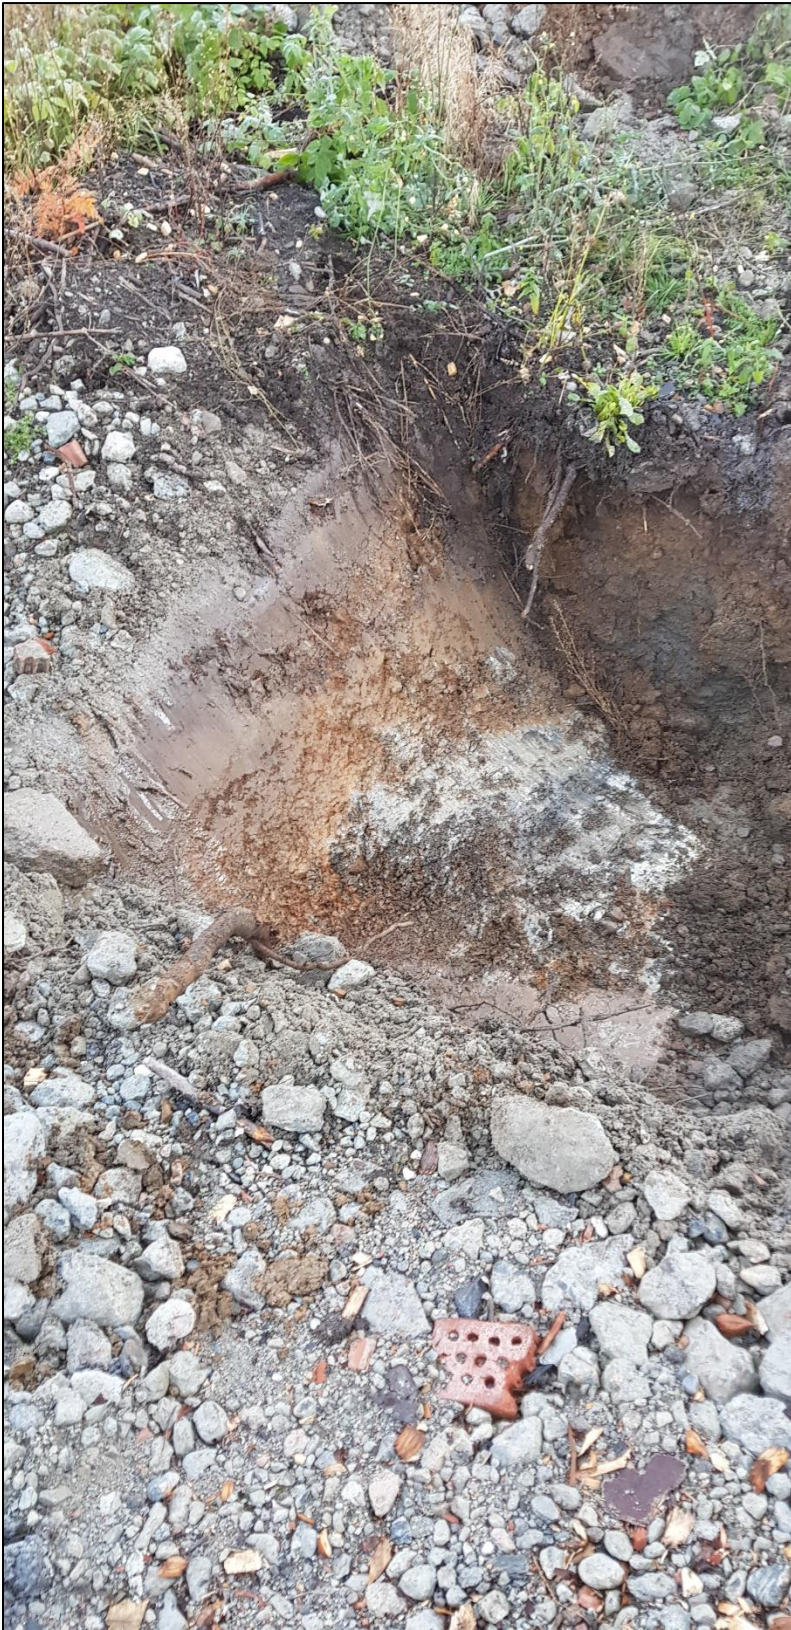
PG 1

Grunnmassene består generelt av et 0,5 – 1,5m topplag med torv over skjælfjell.

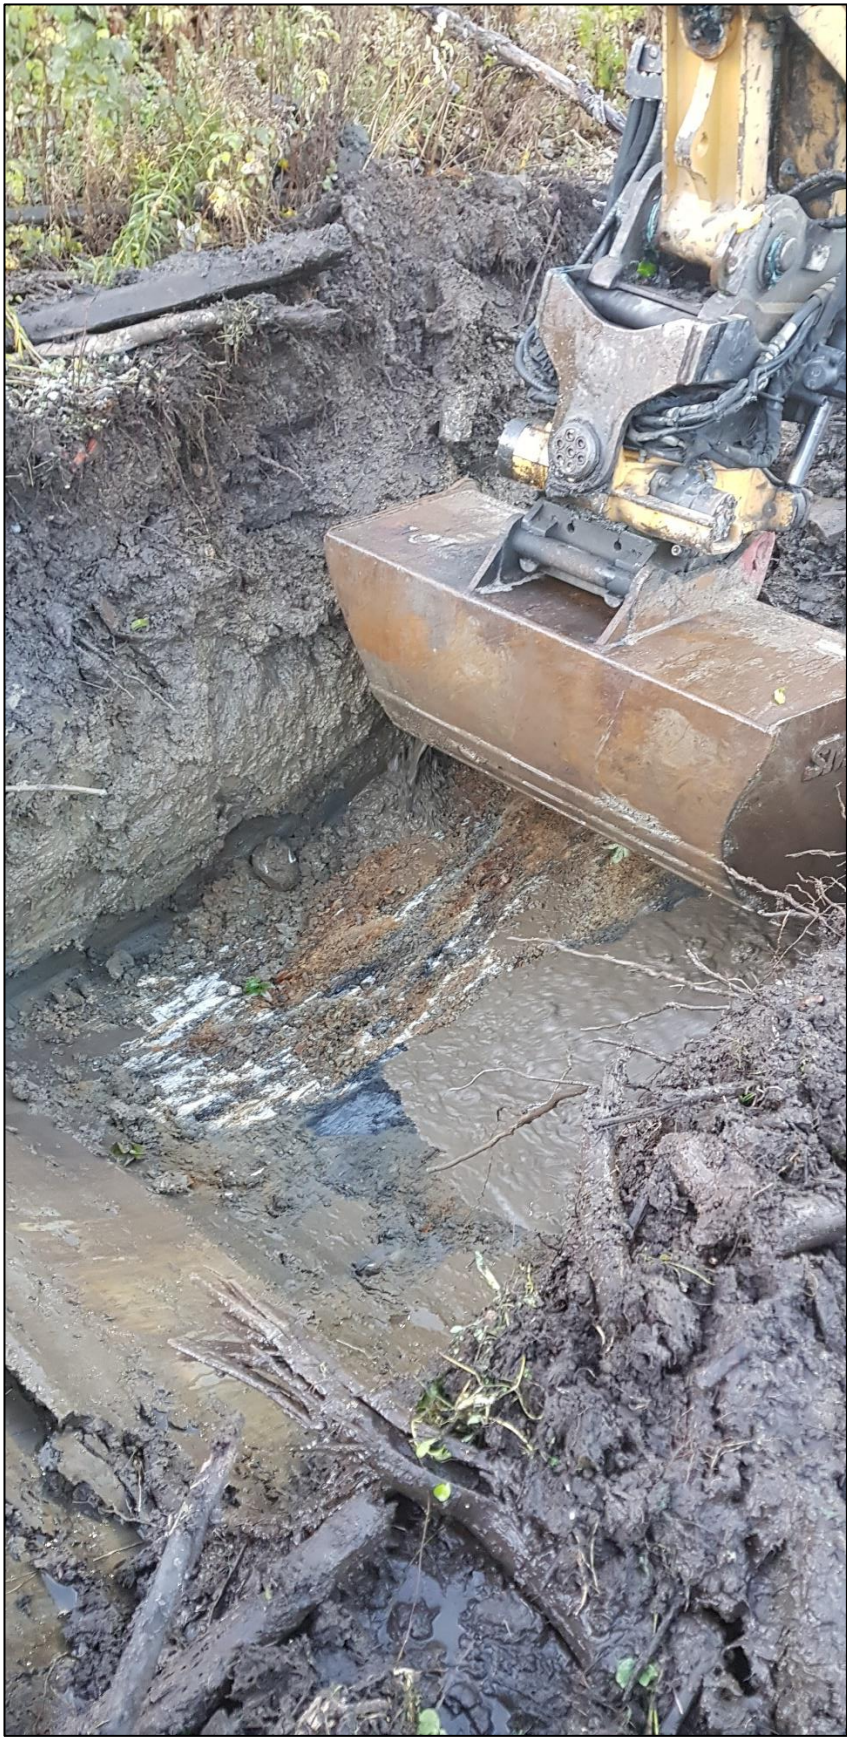
På tomten er det generelt grunnlendt jord/torv over forvittringsfjell / skjælfjell. I PG 2 står vannet i prøvegrøpa, og det renner ganske fort inn ved graving. PG 2 er ca laveste punktet på tomta.
