**Geoteknisk notat****Ringkollveien 78**

**Til****Berntsen plan & oppmåling AS  
Osloveien 10  
3510 HØNEFOSS  
v/ Maria Helene Sæther****Arkimedum AS****Færdenveien 8****3514 Hønefoss****Lars P. Tronrud****Grunnforhold****1 Oppdrag**

Ifm reguleringsplan for Ringkollveien 78 er det laget kartgrunnlag og gjort befarings den 16.03.2022 på tomte for å vurdere grunnforhold og generell byggbarhet.

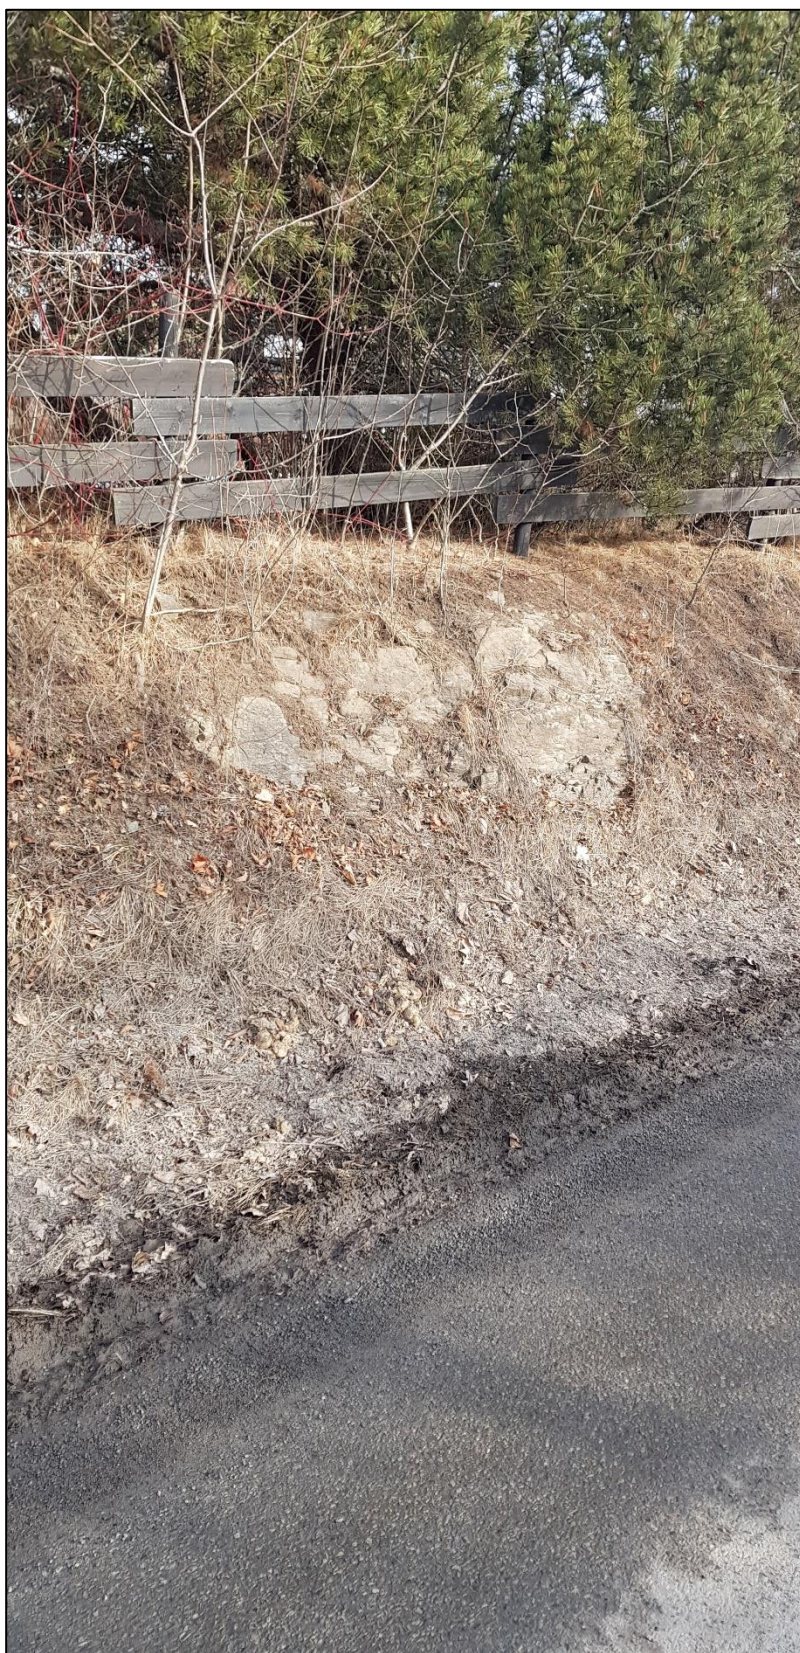
Langs Ringkollveien sør for tomten er det synlig fjell i skråning opp mot tomtegrensa.

Synlig fjell langs Ringkollveien

Synlig fjell i skjæring langs Ringkollveien og også på tomt ca 100m unna.

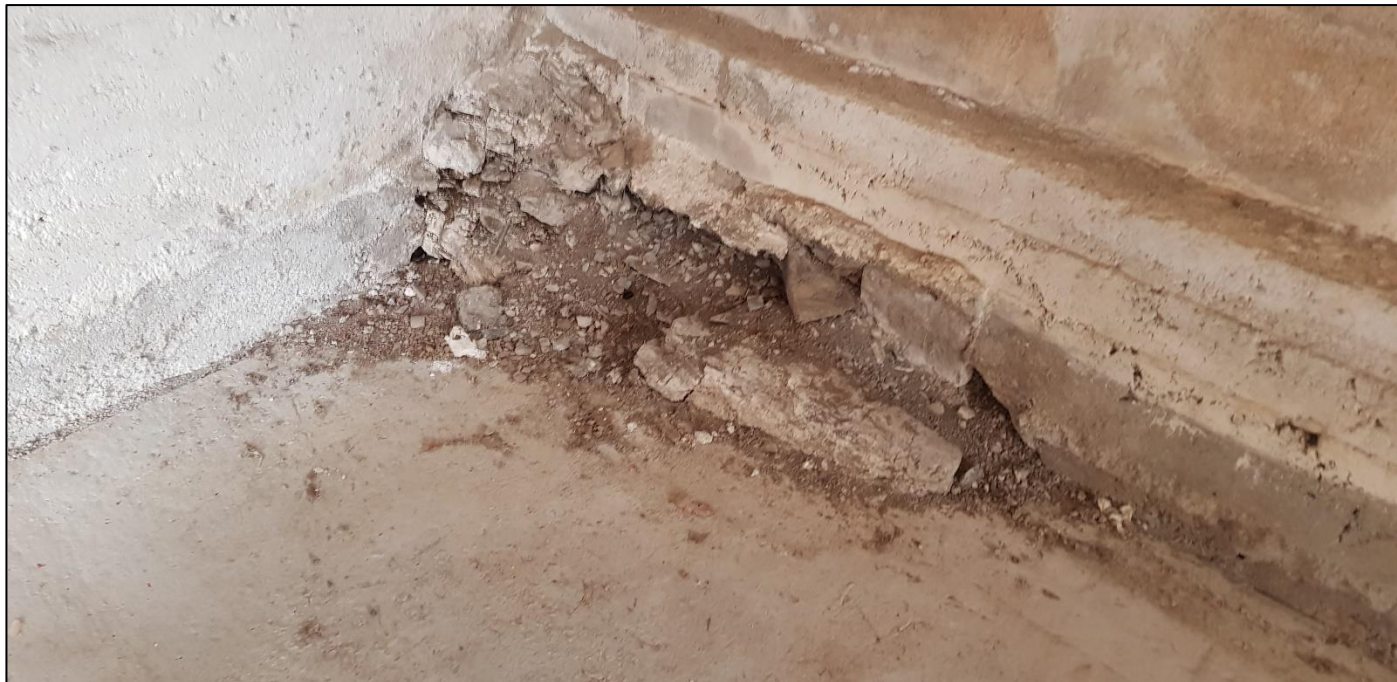
Jeg fant også noe som ser ut som en oppstikkende fjellrabb inne i hjørne av garasjen bak huset

Fjellrabb i hjørne av garasje bak huset. Kan være en stein (?)
