NOTAT

| Oppdragsnavn: | Schjongslunden regulering | | |
| Emne: | Geoteknisk notat – Områdestabilitet | | |
| Dokumentkode: | 1009725-GEO-003-20250213 | | |

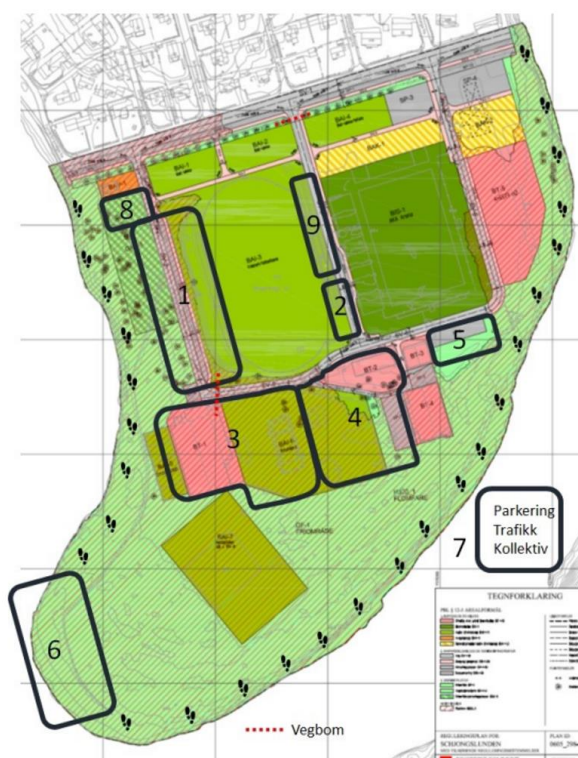
1. Fjerne jordvoll. Parkering og rundkjøring
2. Ny plassering av garderobebygg
3. Ishall (gammel og ny)
4. Sandvolley, sandhåndball, lek og uorganisert
5. Kunstgressbane (7'er)
6. Toalett og tilrettelegging rundt badeplassen
7. Parkering, trafikk, kollektiv (for hele området)
8. Garasje og lager for vei, park og idrett
9. Sekretariat og andre funksjoner for friidrett

Figur 2 – Planlagt reguleringsplan for Schjongslunden. Hentet fra Ringerike kommunes presentasjon om arbeid med reguleringsplan, datert 28.03.2023.

Planlagt regulering av Schjongslunden legger opp til lite endring av dagens bruk av området, med unntak av etablering av en ny ishall ved siden av den eksisterende ishallen på området. Øvrige tiltak omfatter i hovedtrekk etablering av nytt garderobebygg, toaletter og lett infrastruktur i forbindelse med badeplassen i sør, samt noe vei og garasjeanlegg. Oversikt over tiltak og deres plassering i reguleringsområdet er presentert i figur 2.

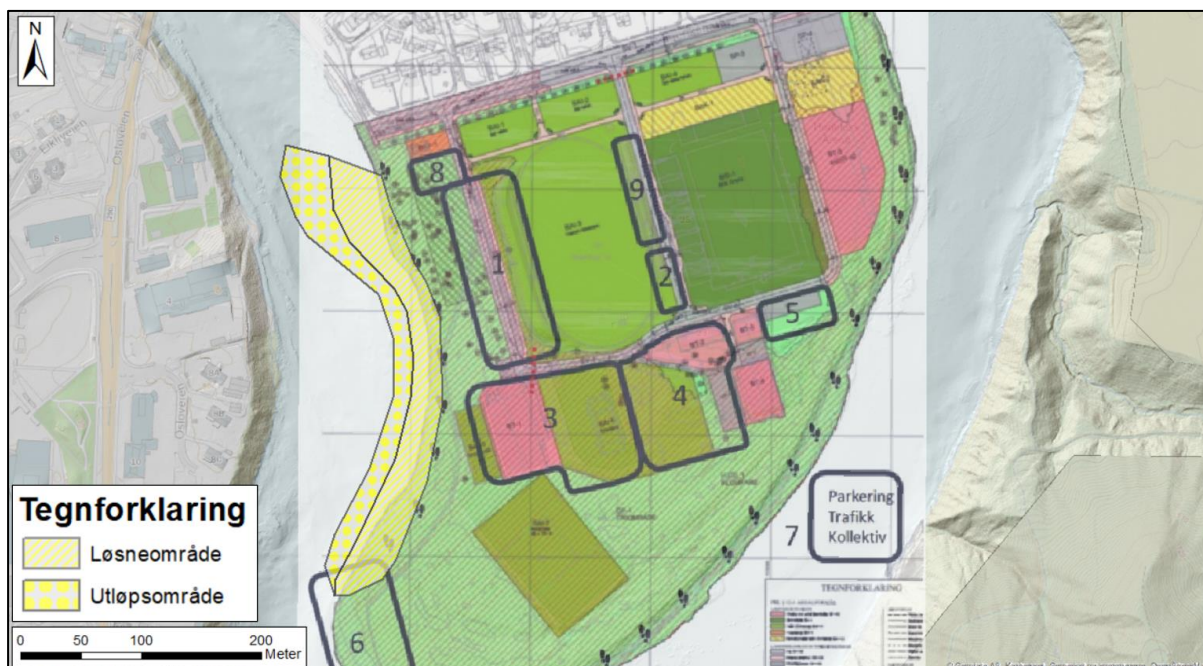
Figur 15 – Planlagte tiltak i forhold til utredet faresone på Schjongslunden.

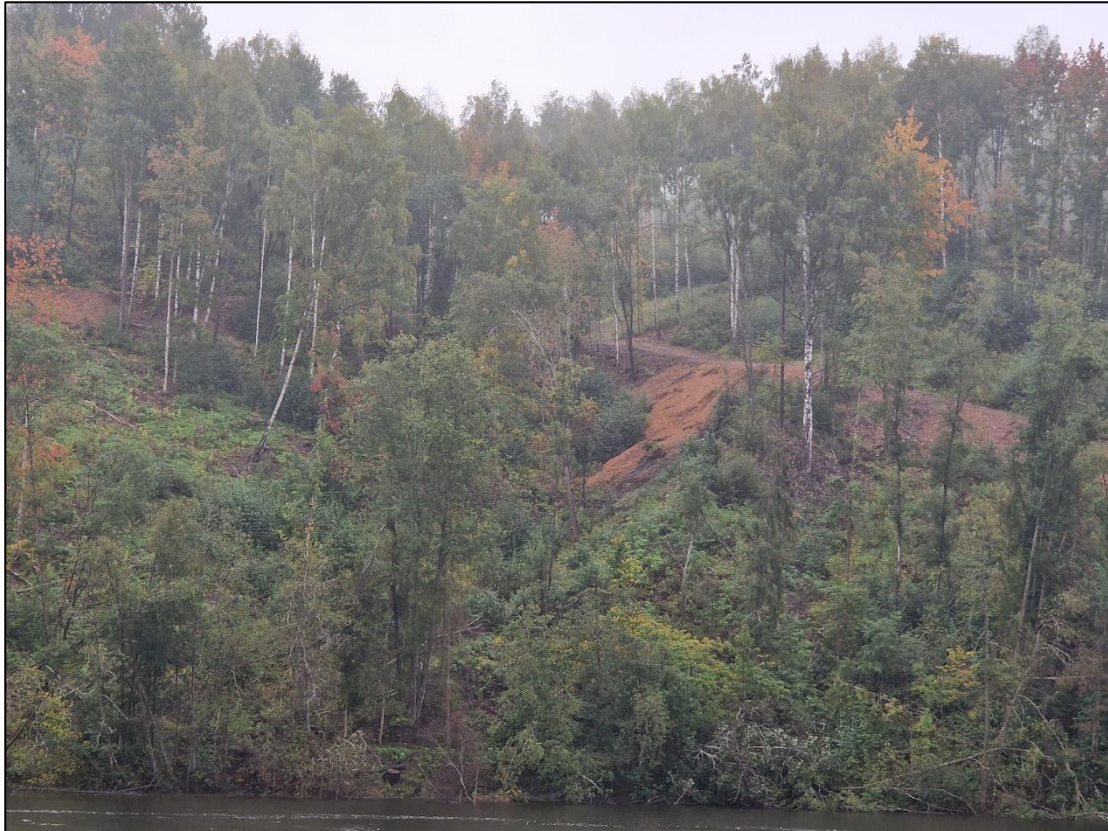
| Nr. | Bilde med forklaring |
|---|---|
| 1 | <p data-bbox="268 331 1380 392">Søndre del av det undersøkte området i Tanbergåsen sett fra Schjongslunden. Det er observert «lite erosjon» langs denne delen av Storelva.</p> |

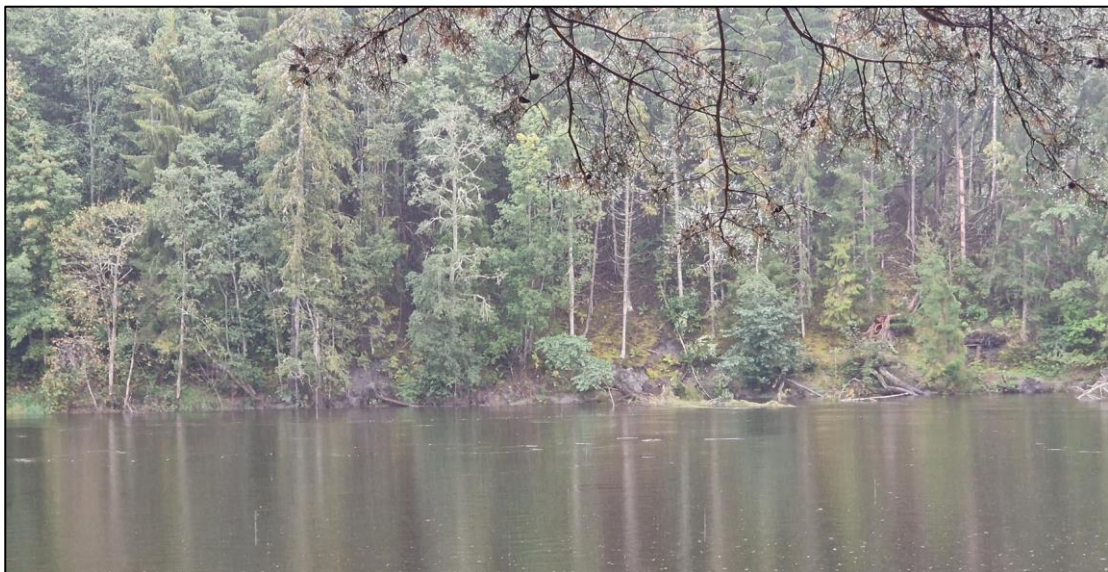
| Nr. | Bilde med forklaring |
|---|---|
| 2 | <p data-bbox="268 1285 1380 1346">Nordre del av det undersøkte området i Tanbergåsen sett fra Schjongslunden. Det er observert «noe erosjon» langs denne delen av Storelva.</p> |

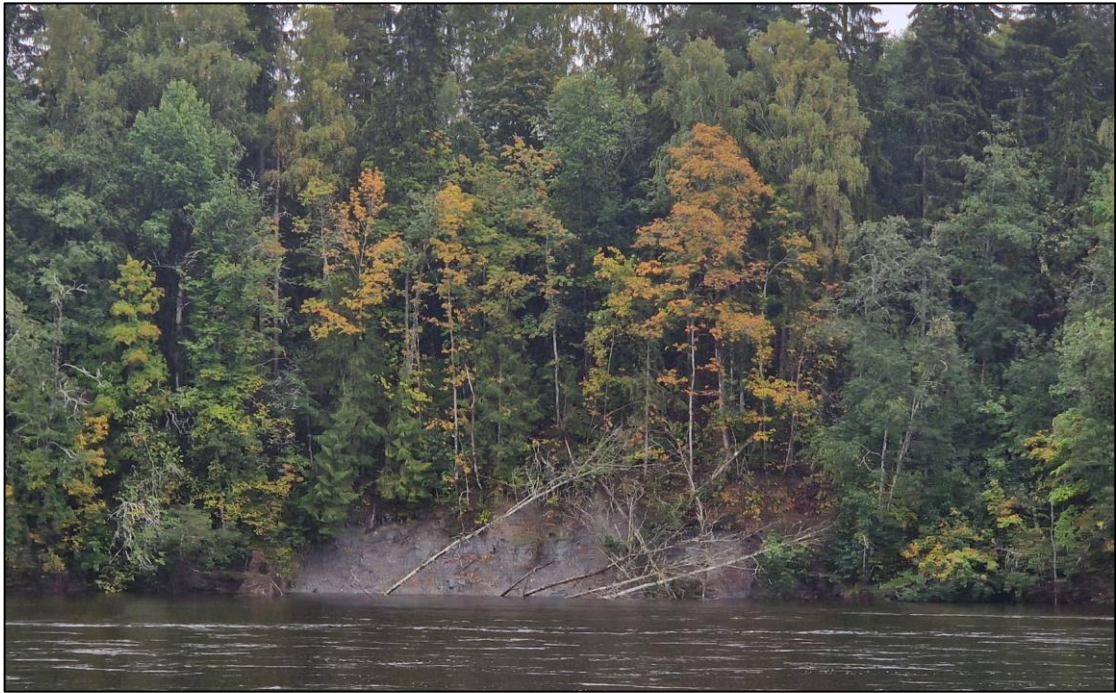
- 3** Storelvas skråning langs jordbruksområdet ved Hårom, sett fra Schjongslunden. Det er observert «kraftig erosjon» i en kort strekning langs denne delen av Storelva.

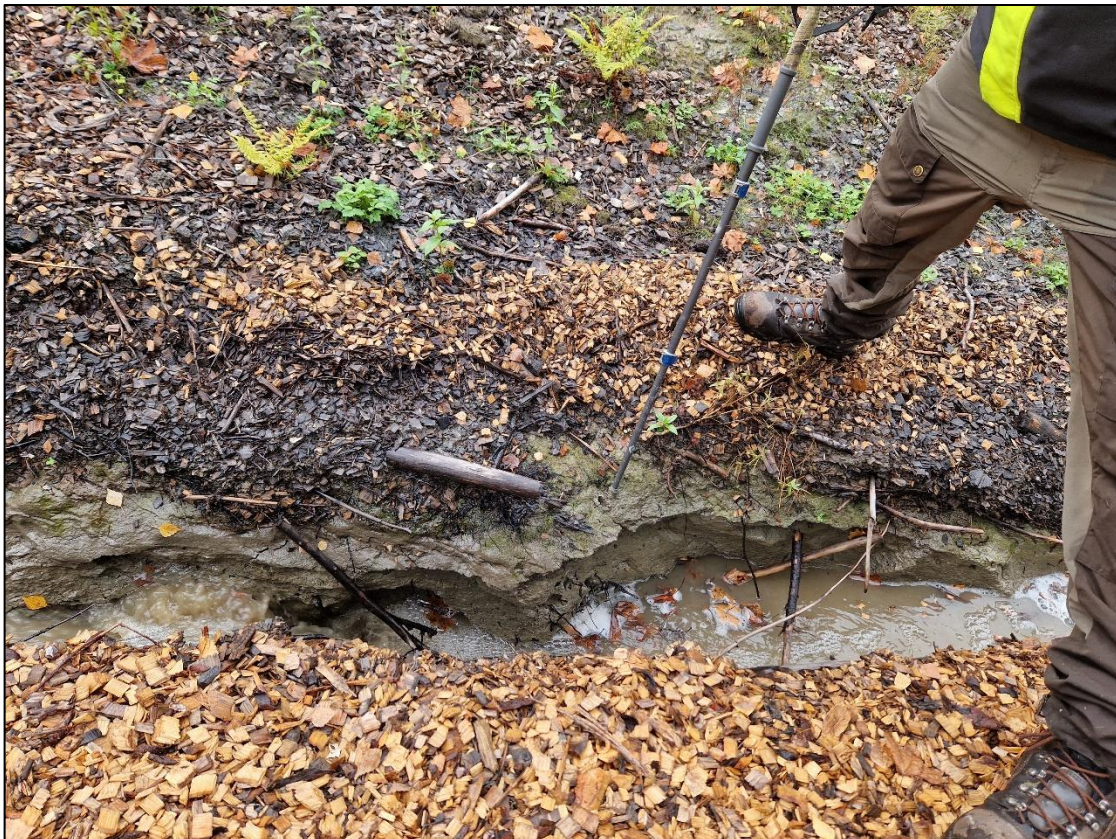
## 5 Berg i dagen i ravinedal i Tanbergåsen.

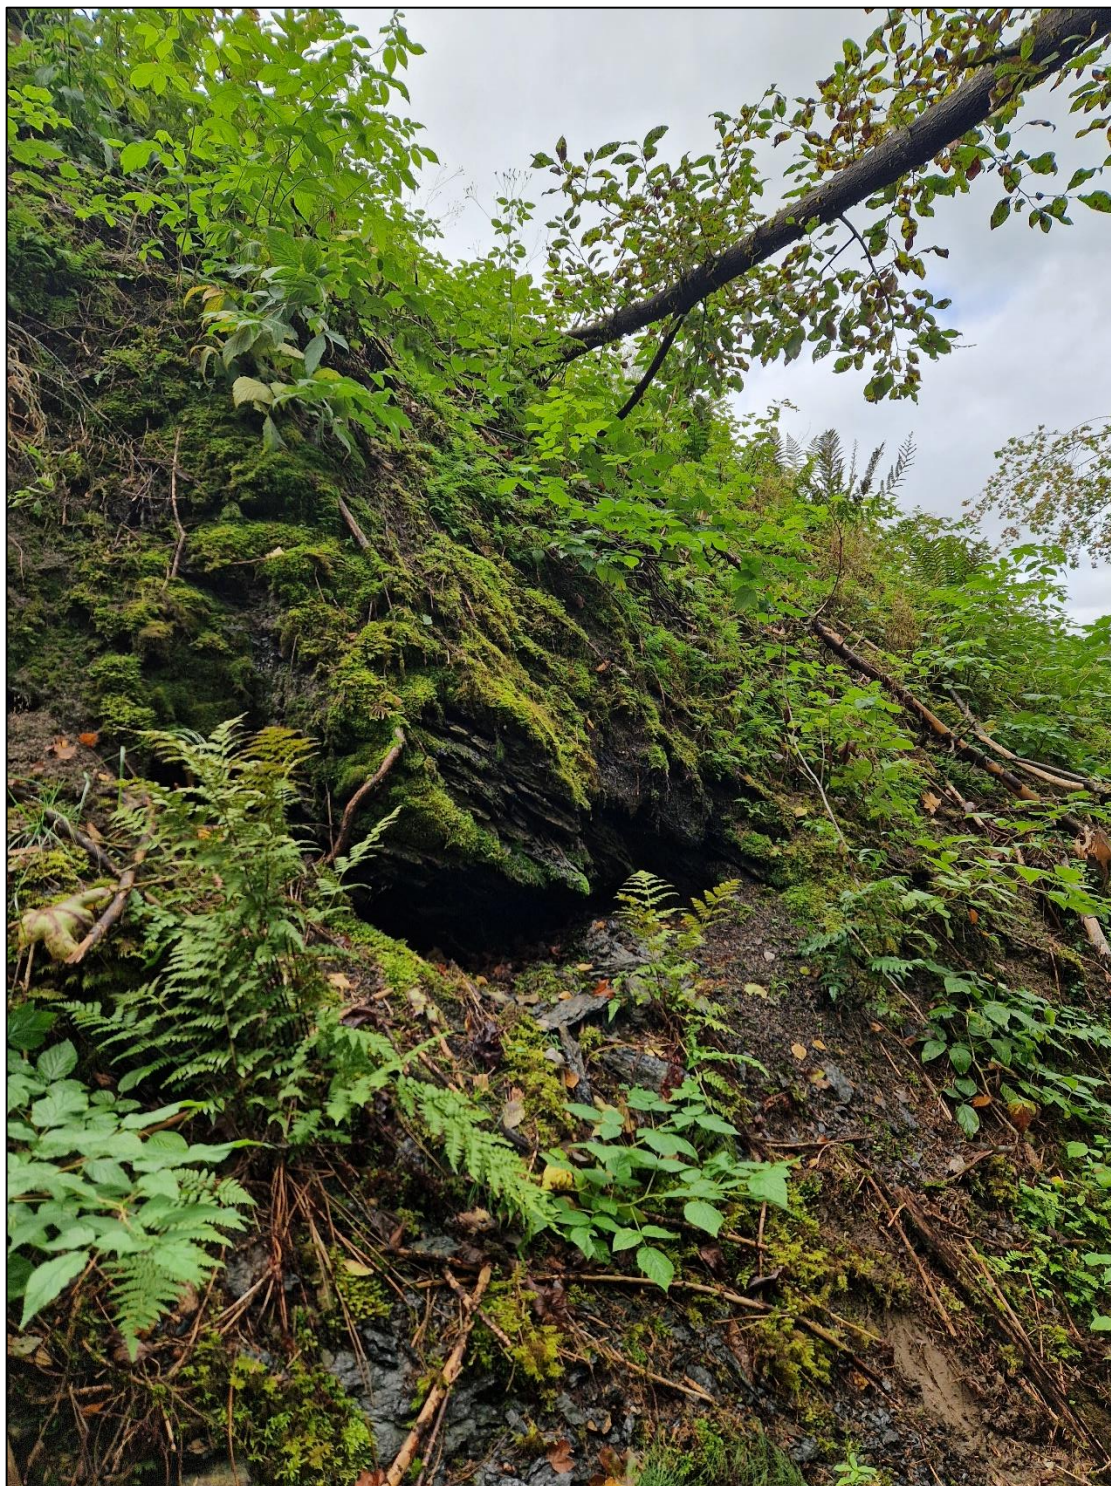
6 Løsneområde for en utglidning nord i det undersøkte området i Tanbergåsen.

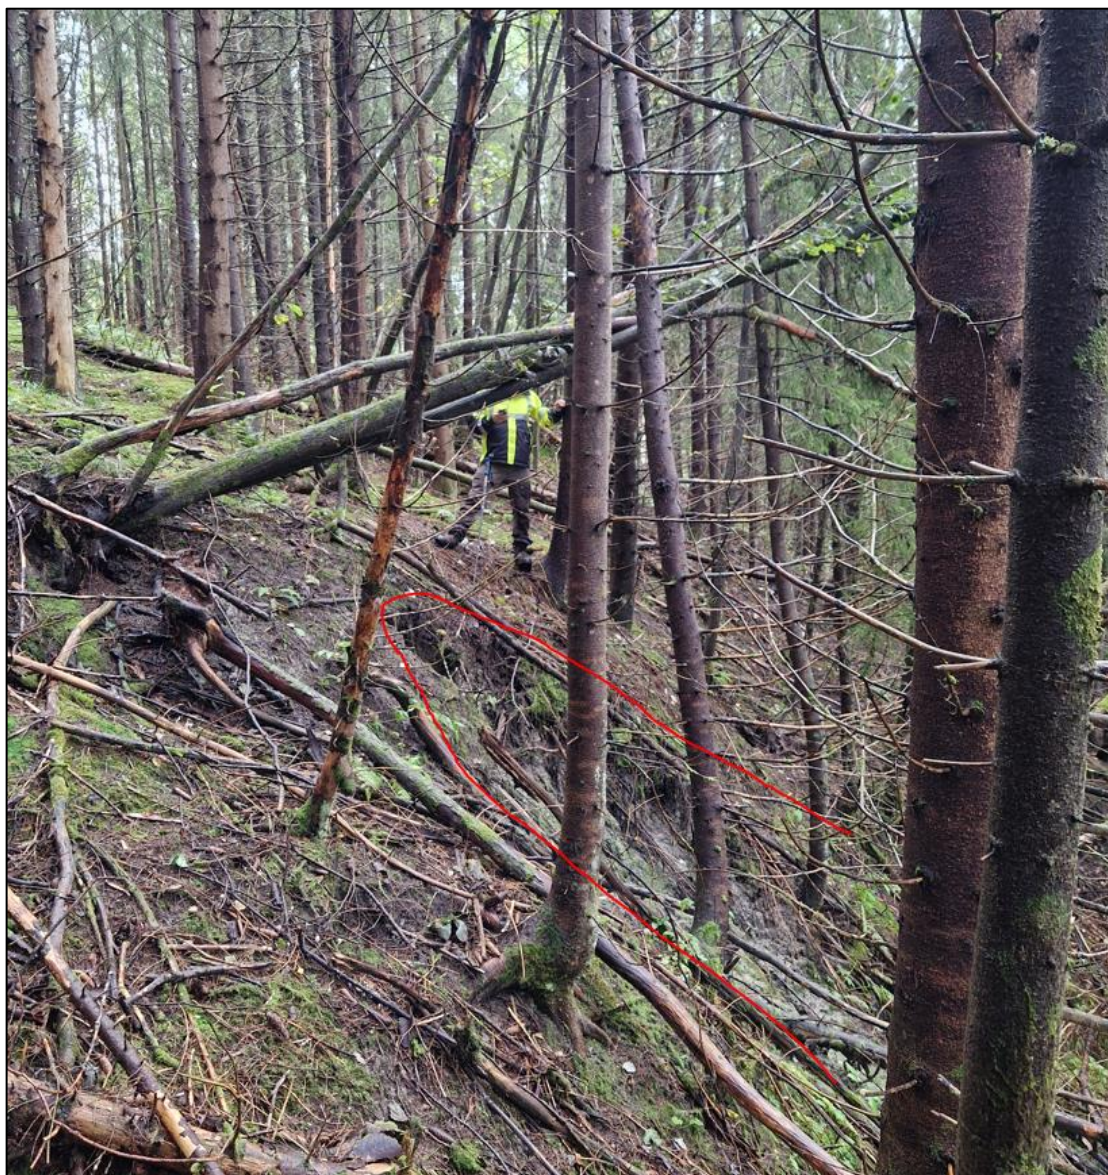
- 7 Erosjon ved Stølandet / Kragstadveien. Klassifisert som «lite erosjon».

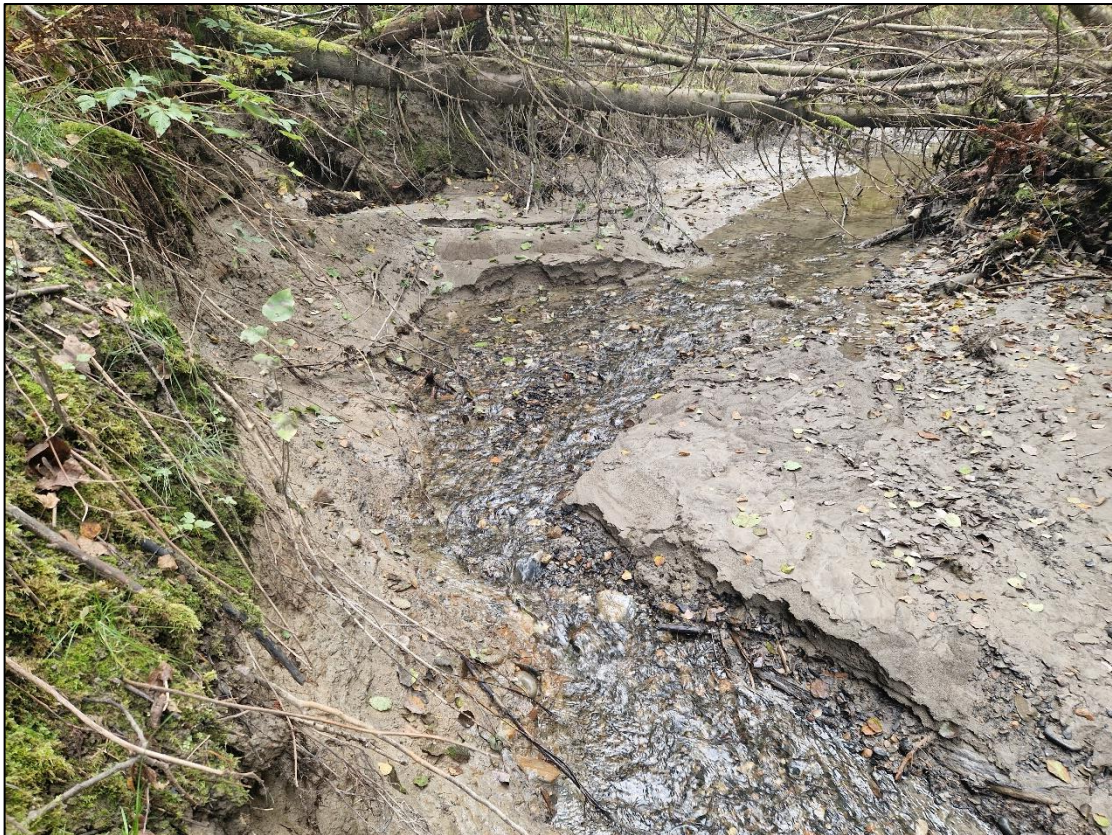
- 9 Kanalisert skredløp etter flere løsnehendelser ved den sørlige delen av jordbruksarealet ved Hårom. Skredgropen er mellom 2 og 4 meter dyp. Skredene har hatt utløp i den nederste delen av en vannførende ravine, og videre ut i Storelva.

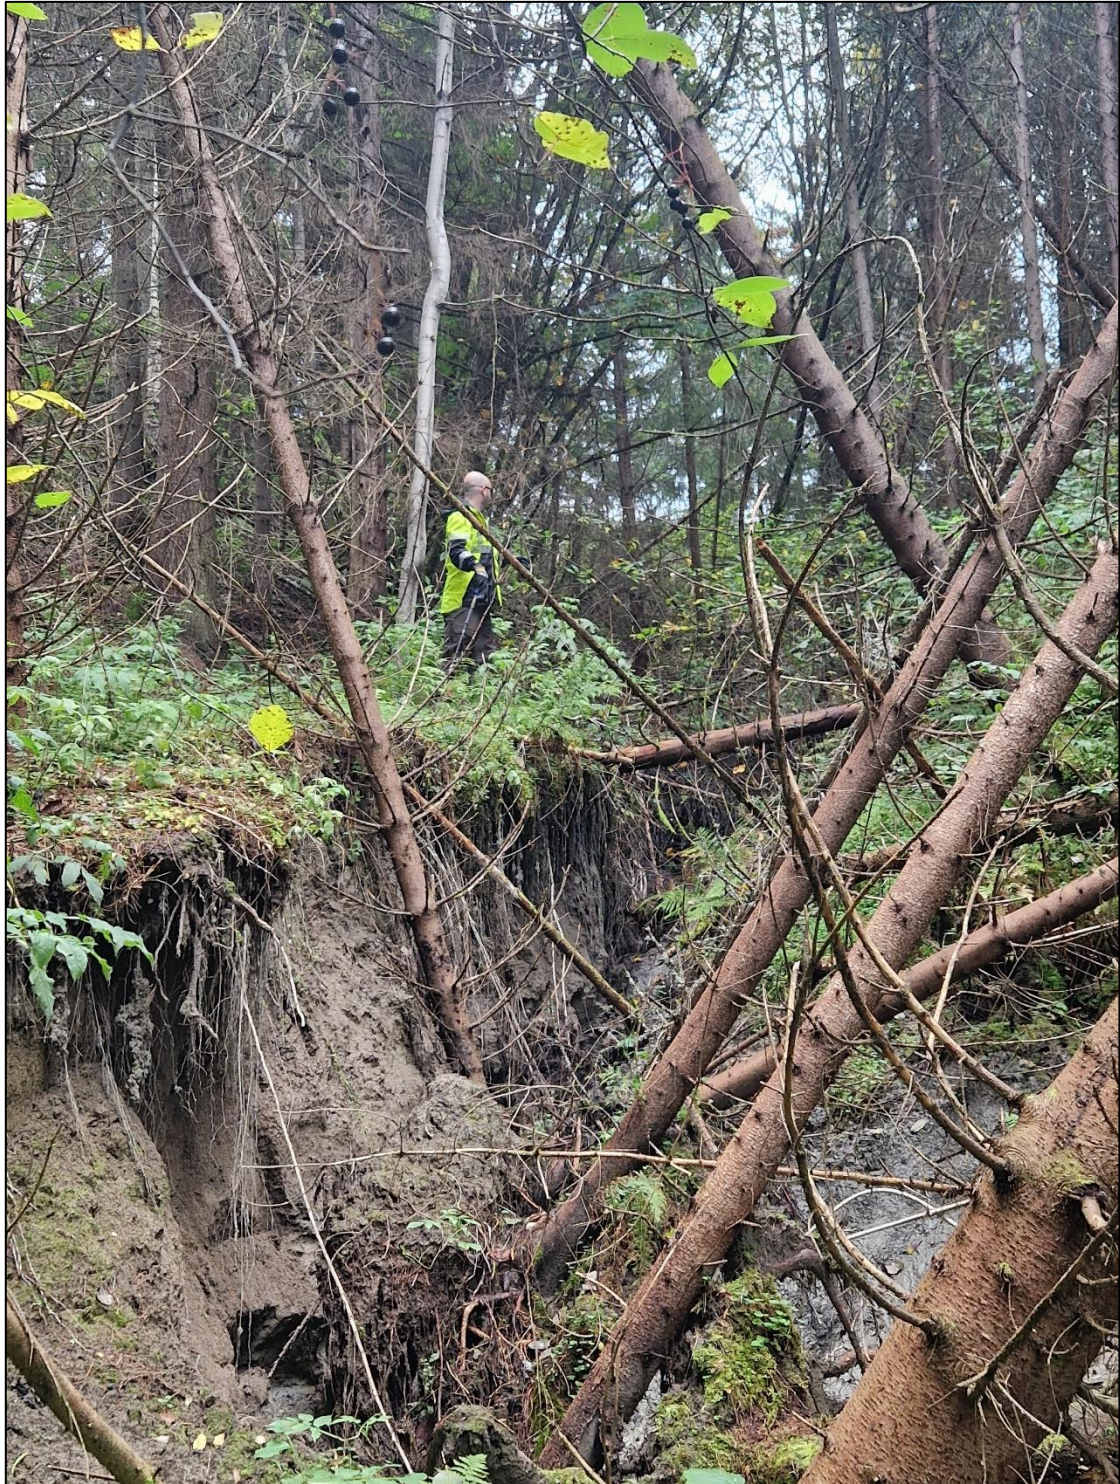
- 10** Løsneområde for hoveddelen av massene som har rast ut ved den sørlige delen av jordbruksarealet ved Hårom. Det er leirige masser med tegn til sprøbruddegenskaper in situ i skredgropen.

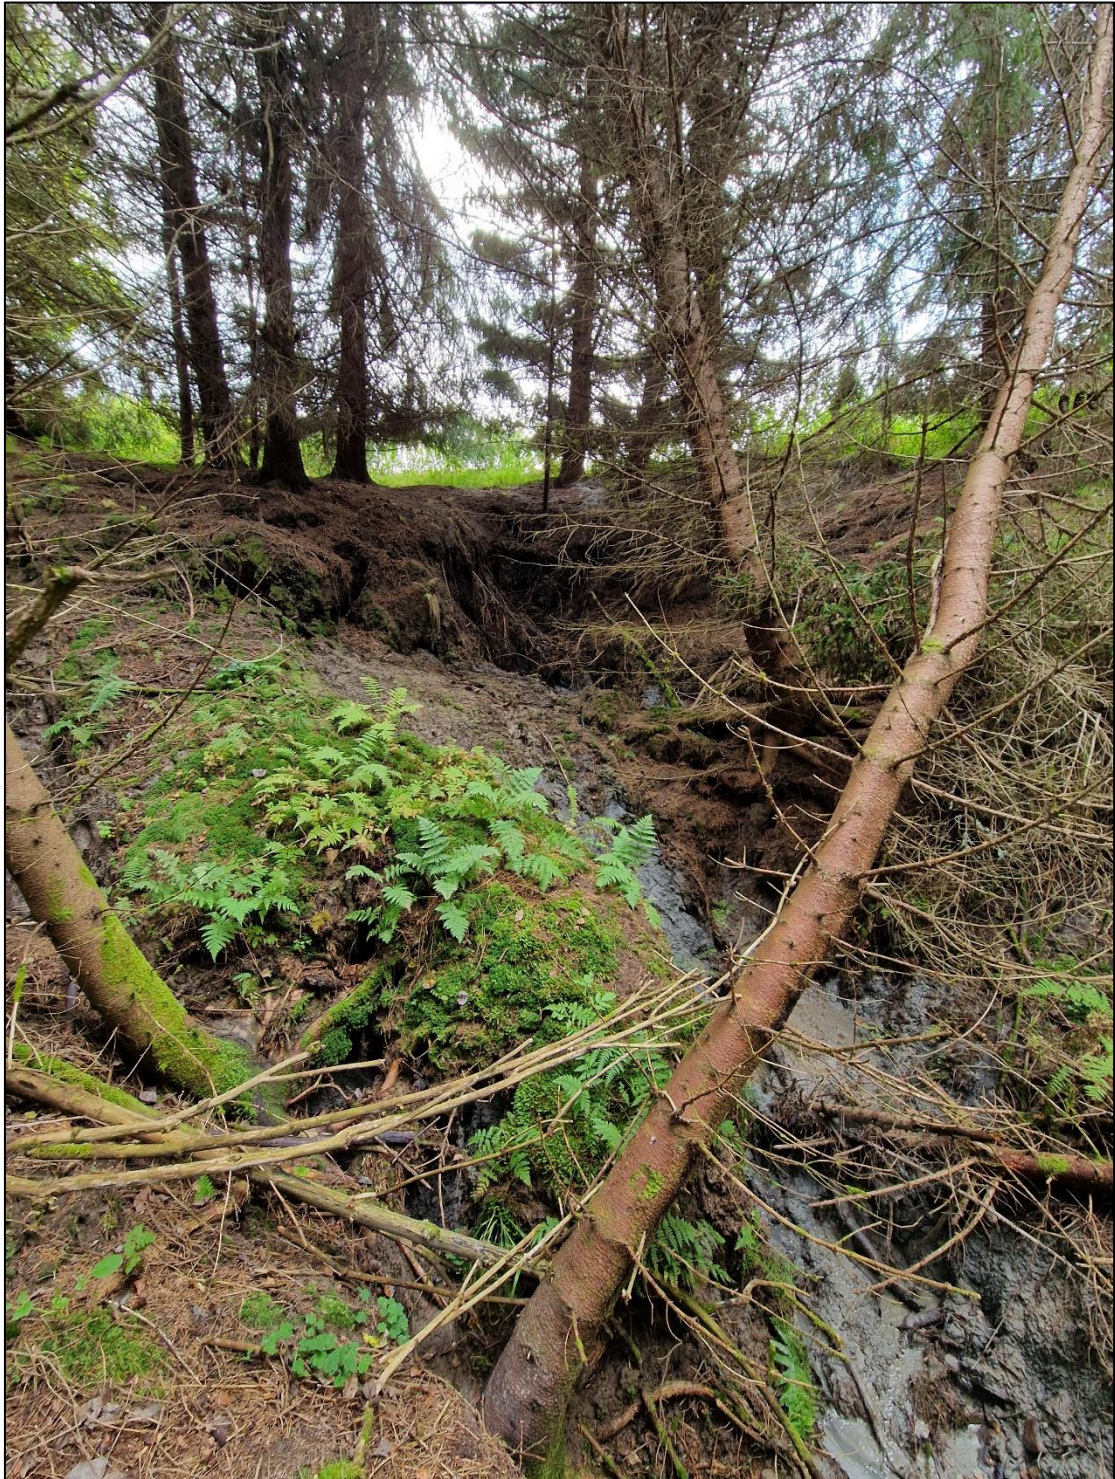
- 11** Erosjon i bekkedraget i ravinedal mellom Tanbergåsen og jordbruksarealet ved Hårom. Klassifisert som «noe erosjon».

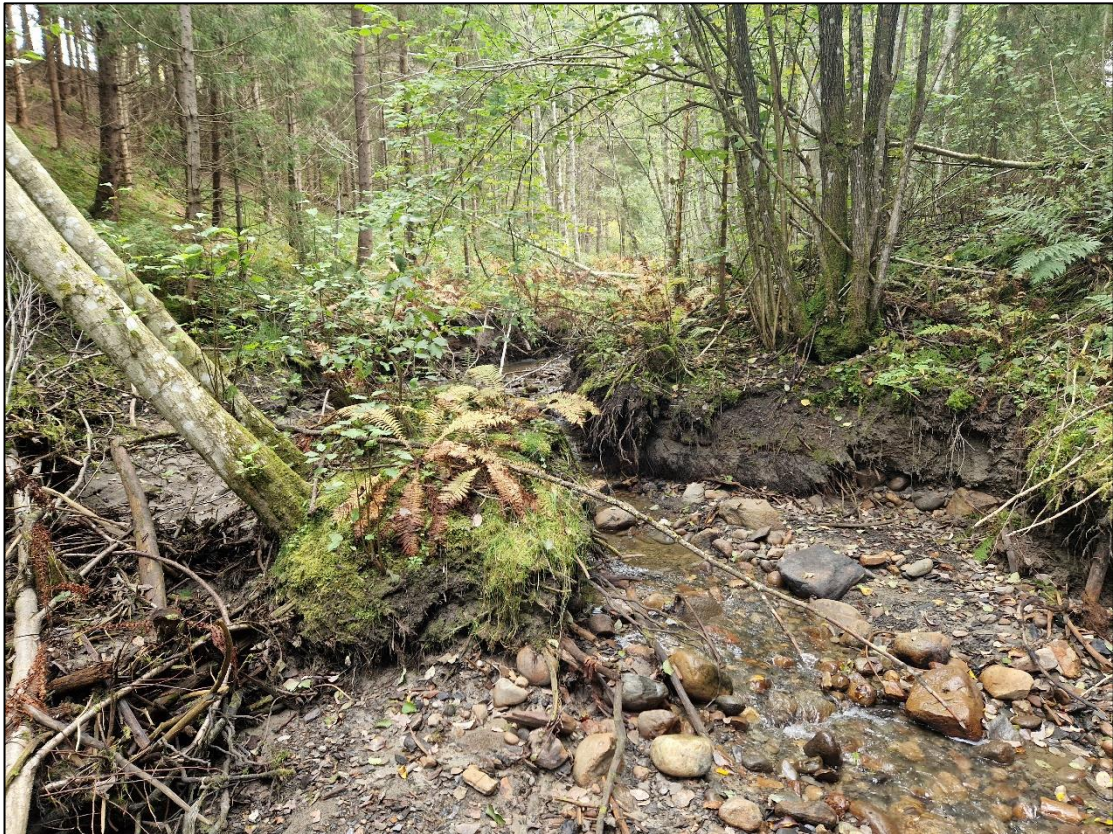
- 12** I bunnen av ravinen mellom Tanbergåsen og jordbruksarealet ved Hårom er det observert en kontakt av leire og grus. Leiren opptrer som naturlig fast, men med noe redusert fasthet ved bearbeiding.

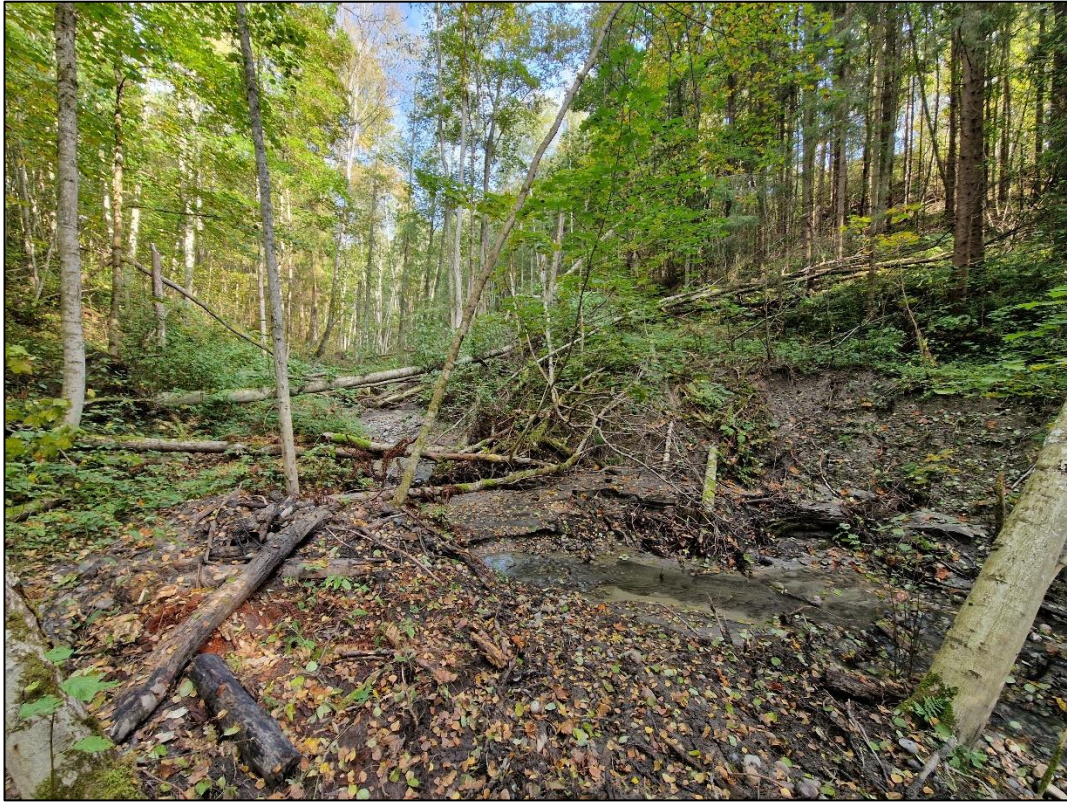
- 13** Erosjon i ravinedal i nedre del av Krakstadmarka, i område klassifisert med «noe erosjon».

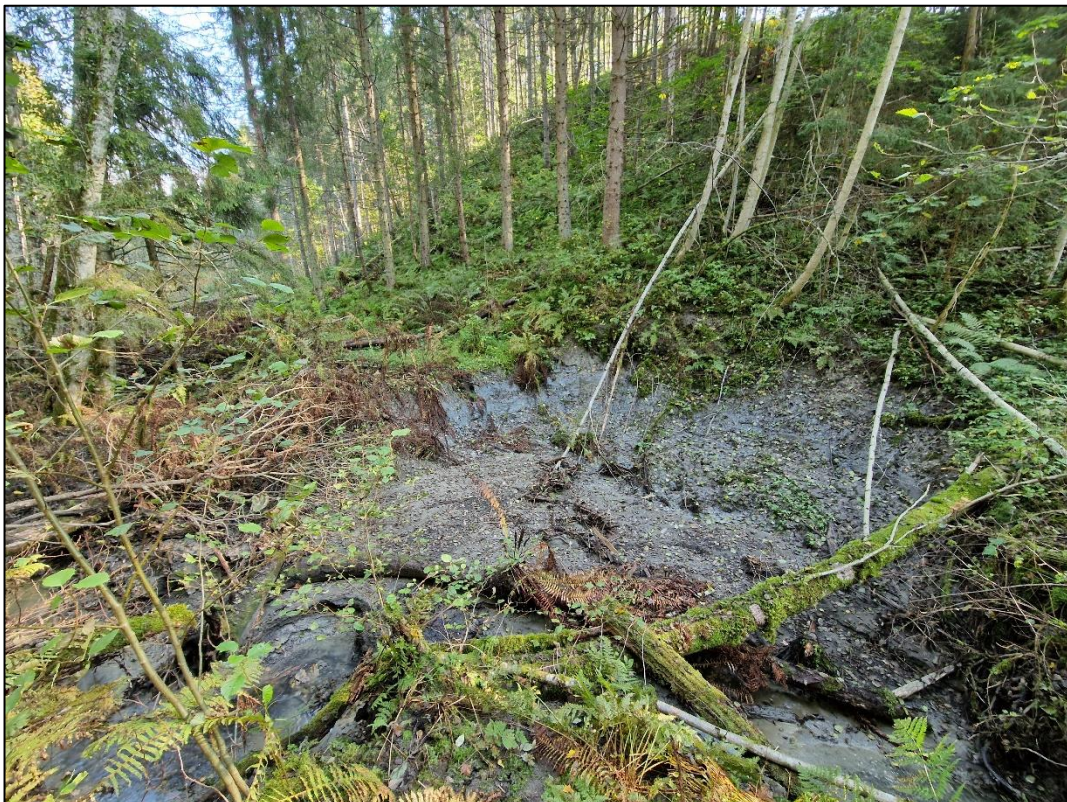
- 14** Erosjon i ravinedal i nedre del av Krakstadmarka, i område klassifisert med «noe erosjon». Bildet viser en tidligere utglidning som følge av erosjon. Bruddkanten og formen på utglidningen indikerer svært bløt leire.
