| <b>DOKUMENTTITTEL:</b><br><br><h1 style="text-align: center;">Sluttrapport - Terrenginngrep i forurenset grunn</h1> <h2 style="text-align: center;">Follum Industriområde</h2><br><br><h3 style="text-align: center;">AF Decom AS</h3> | | | | | |

# 1 Miljøteknisk undersøkelse for Follum industriområde og Begnamoen

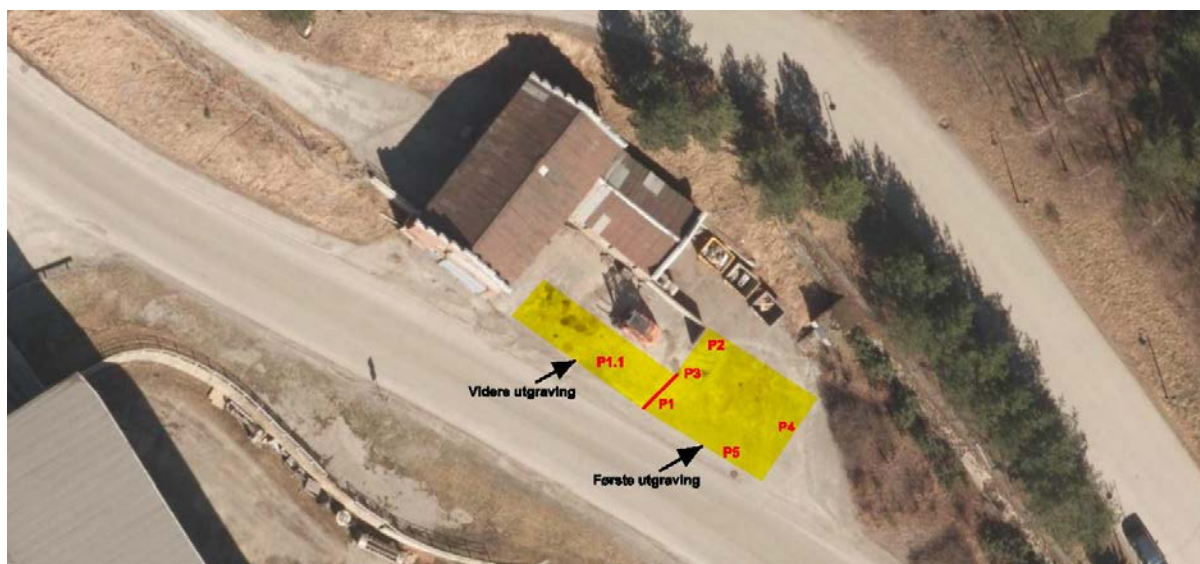
I prøvepunkt 8 Truckverksted ble det påvist høye konsentrasjoner av olje i et område 0 – 1 meter under bakken. Det aktuelle området ble gravd opp og forurenset jord kjørt bort.

Nye jordprøver for kontroll ble sendt til analyse. Det ble tatt 5 prøver i gropa hvor én av prøvene fortsatt viste høye verdier av olje (P1). I dette området så man tydelige spor etter olje i jorda. Etter videre graving viste det seg at en gammel oljeutskiller ikke fungerte som den skulle. Hele kummen ble gravd opp og store mengder jord ble fjernet. Ny prøve ble tatt (P1.1). Denne viste ingen spor etter olje. Se tegning under.

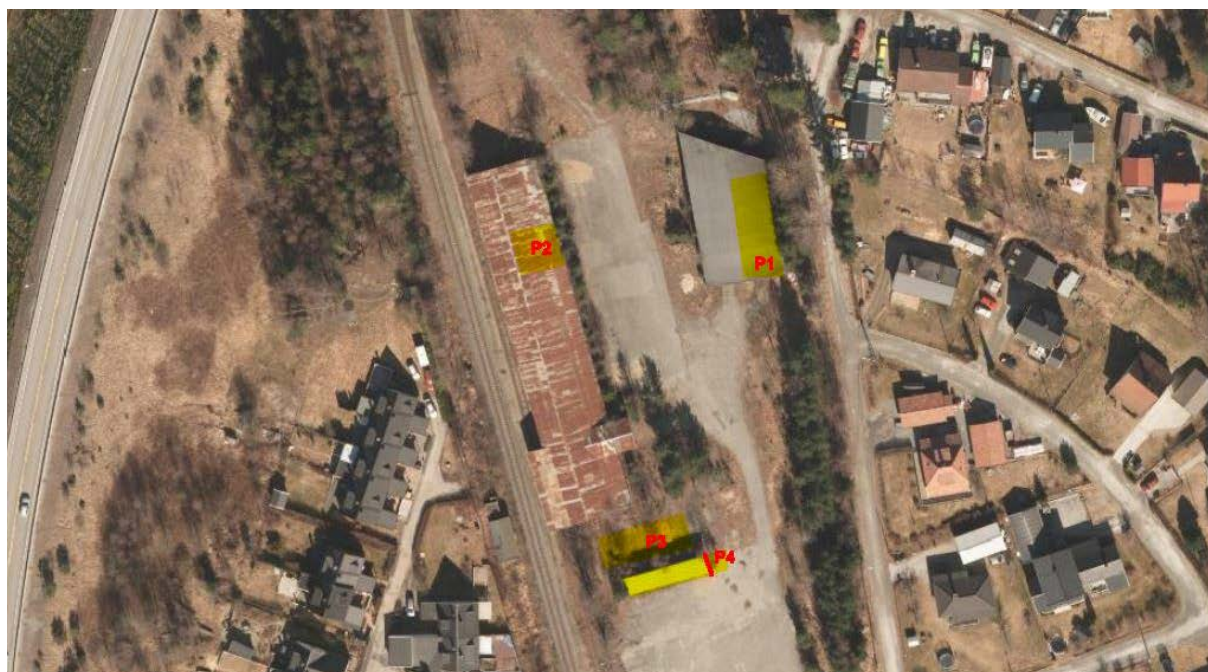
På eiendom 50/333 har AF Decom fjernet forurenset masse på 4 anbefalte steder. Forurensningen på de aktuelle stedene ligger i tiltaksklasse 3-4. Forbindelsene som ble påvist er fluoranten, pyren, benso(a)pyren og PAH16. I tillegg var det mye oljesøl på og rundt betongdekke hvor det har blitt lagret brukte oljefat. Betongen ble knust og oljeutskiller under dekke ble tømt og gravd opp. Massene ble kjørt til godkjent mottak. Se tegning under som viser hvor utgraving ble utført.

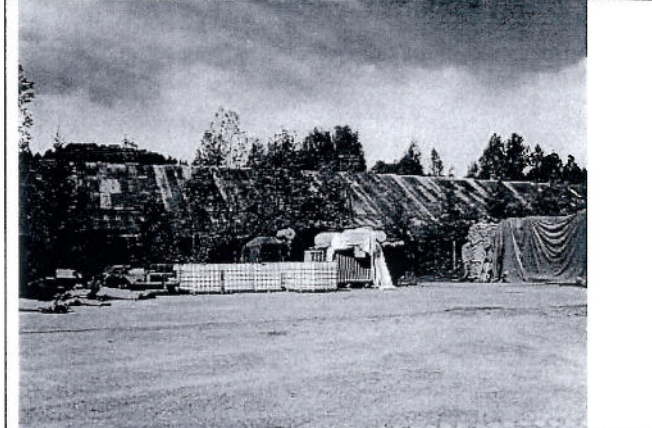
| <p><b>Bilde 3. Bygning A sett fra øst med tomme IBC containers og transformator til høyre om dem.</b></p> | <p><b>Bilde 4. Kjemikalielageret sett fra sør.</b></p> |

- Øst for bygning A ved lagring av IBC containers, transformatorer og gamle oljefat. Oppbevaring av transformatorer ved bygning A kan ha ført lekkasje av olje til grunnen. Det var observert søl på asfalten under befaringen. Det kan ha skjedd avrenning fra sølete eller ødelagte IBC containers og oljefat til bunnen.

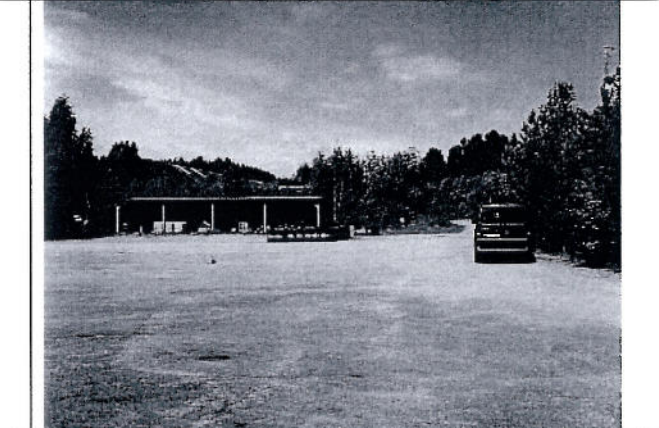
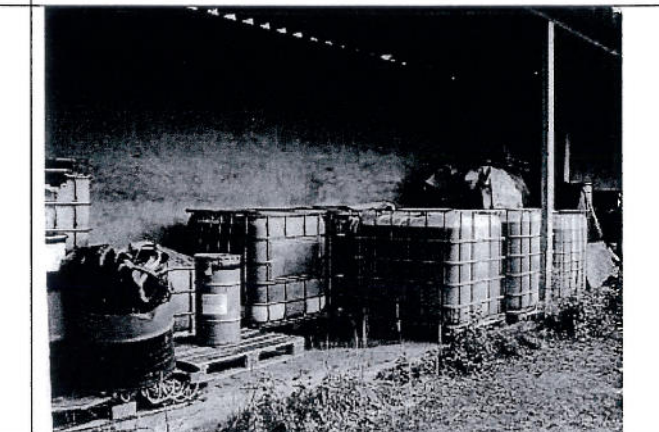
| <p><b>Bilde 5. Tomme oljefatene sett mot jernbanen og boligene i vest.</b></p> | <p><b>Bilde 6. Kjemikalielageret.</b></p> |

Det er oppført et kjemikalielager på midtparten av eiendommen. Kjemikalielageret har et areal på omtrent 20 x 4 meter og består av betonggulv med opphøyde kanter, tre betongvegger og blikktak (se vedlegg). Under befaringen ble det i hovedsak lagret olje i kjemikalielageret. Det ble observert noe spill av olje på betonggulvet (vedlegg 5). Det ble ikke observert noen sprekker i gulvet.

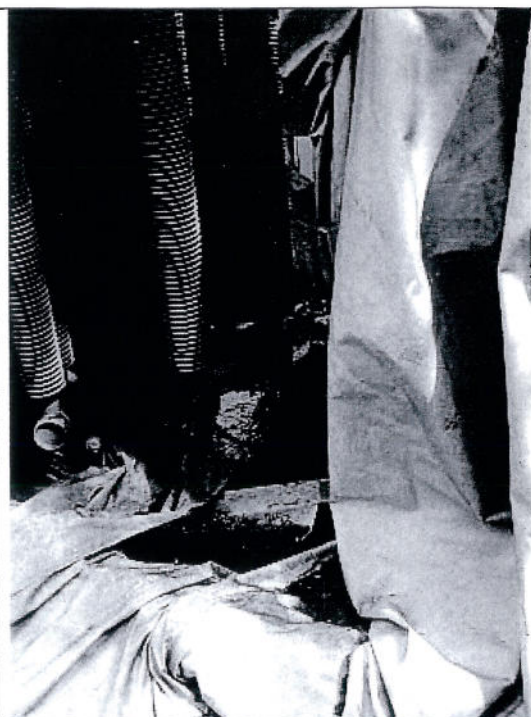
**Bilde 13. Oljesøl ved transformatorene.**

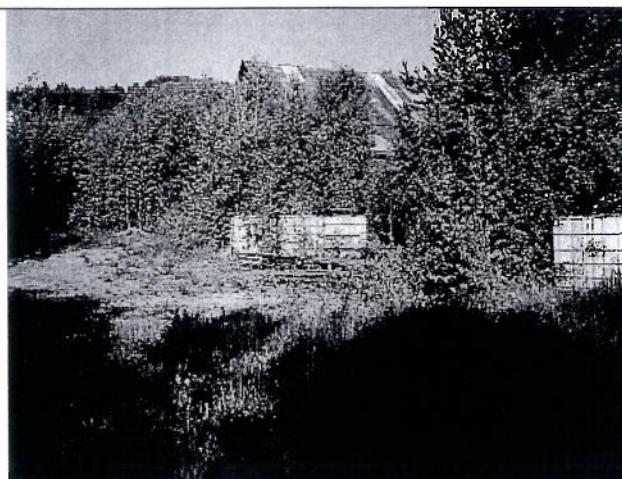
**Bilde 15. Tomme IBC containers bak kjemikalielageret og ved prøvelokalitet 8.**
