# Ringerike kommune gnr. 39 bnr. 92 mfl. Flomfarevurdering

**Oppdrag: Flomfarevurdering F2**

**Rapport: 3007-39-92-2023**

**25 MAI 2023**

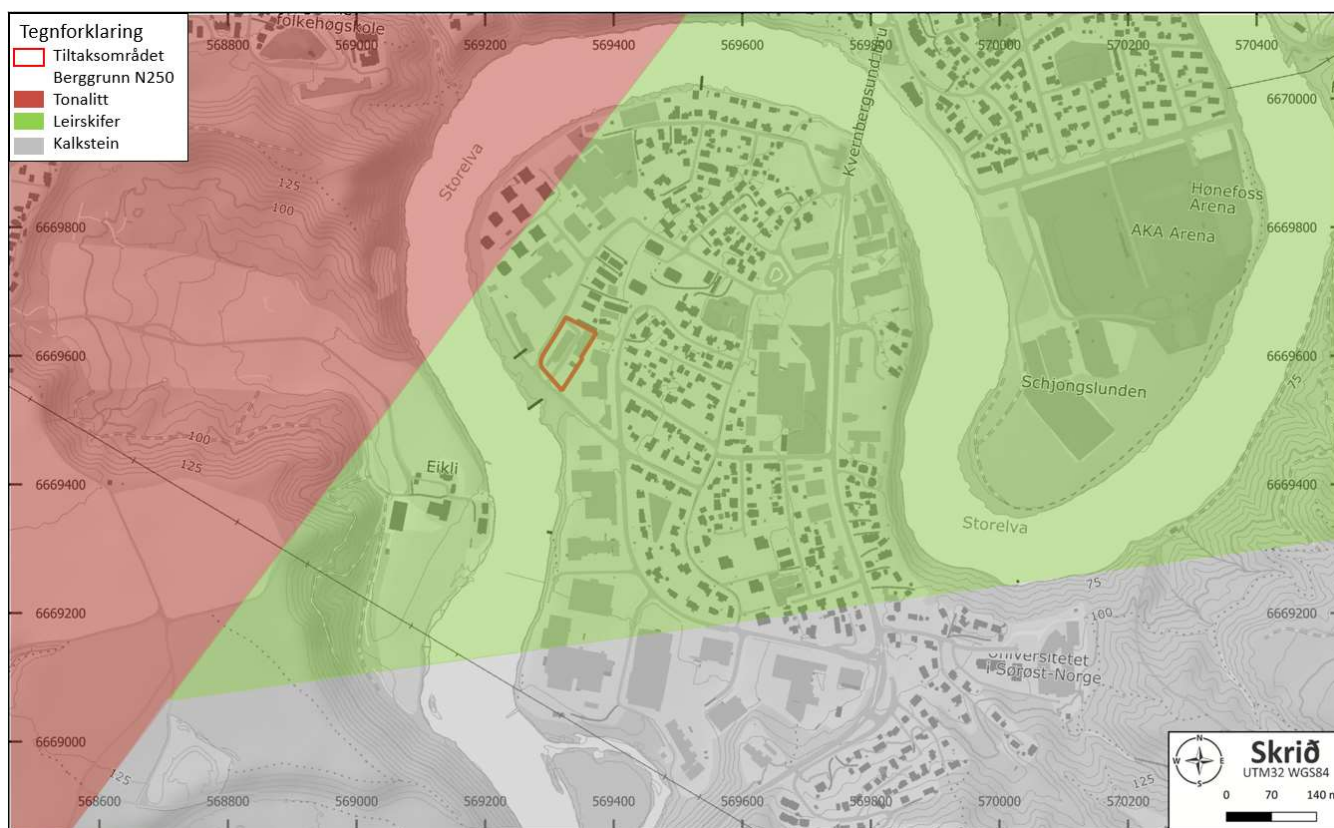
**Figur 3** Berggrunnen i kartutsnittet er kartlagt til å være tonalitt i øst mens lokasjonen er kartlagt med leirskifer med kalkstein i sør. Tiltaksområdet er markert med rødt omriss. Kilde ngu.no.

Eiendommen er definert til å ligge innenfor den kaledonske fjellkjeden med overgang til det svekonorvegiske orogen like i nordvest. Den kaledonske fjellkjeden består av et belte med sterkt deformerte og omdannede bergarter hvor bergflak er skjøvet hundrevis av kilometer mot sørøst. For tiltaksområdet er berggrunnen definert til å ligge innenfor den undre kaledonske dekkserie og består hovedsakelig av leirskifer og kalkstein tilhørende alunskiferformasjonen (Figur 3).

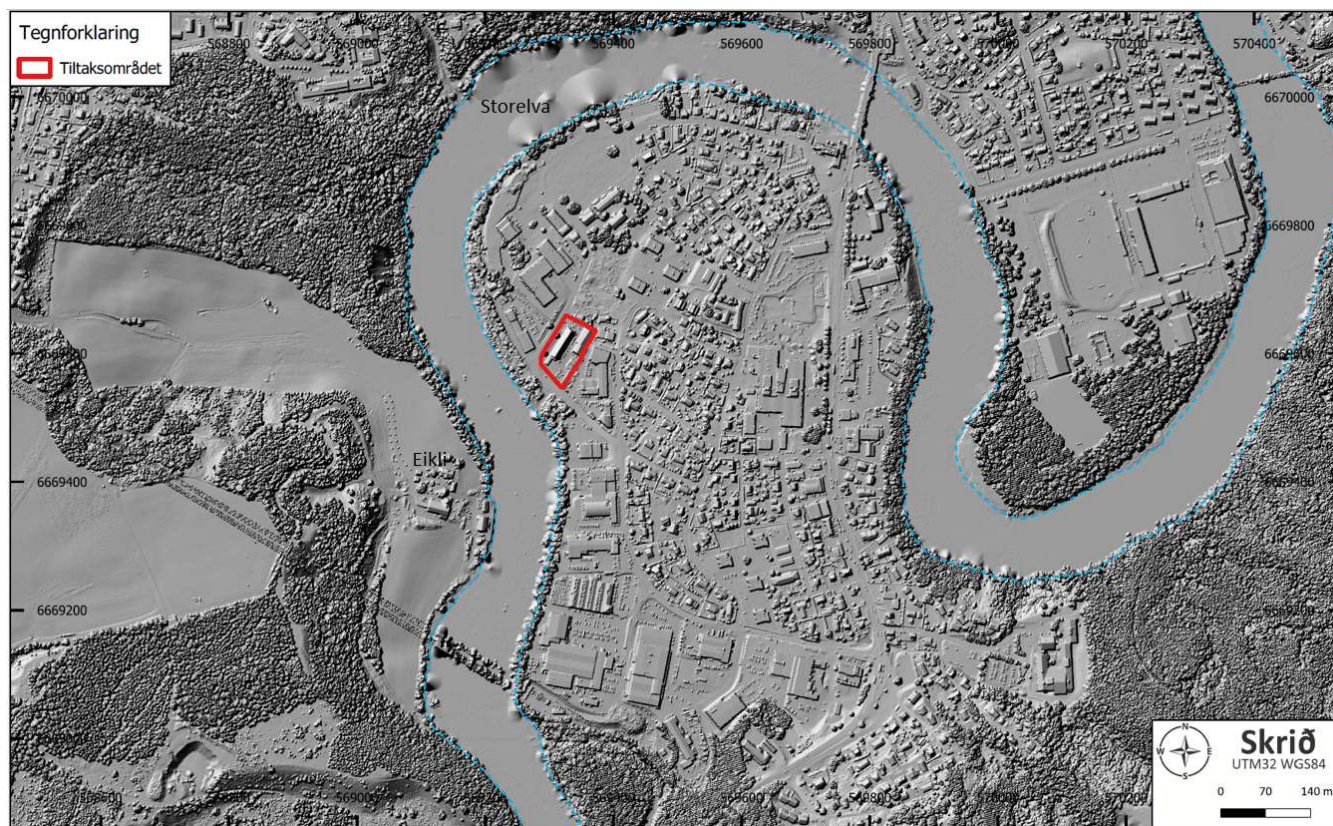
**Figur 7 Skyggedata 2D illustrasjon ved bruk av LiDAR data (DOM).** Av DOM dataene fremheves bygninger og vegetasjon på en god måte. Det er etablert vegetasjon langs store deler av Storelva. LiDAR datagrunnlag er 0,25 x 0,25 m. Kilde kartverket.no.

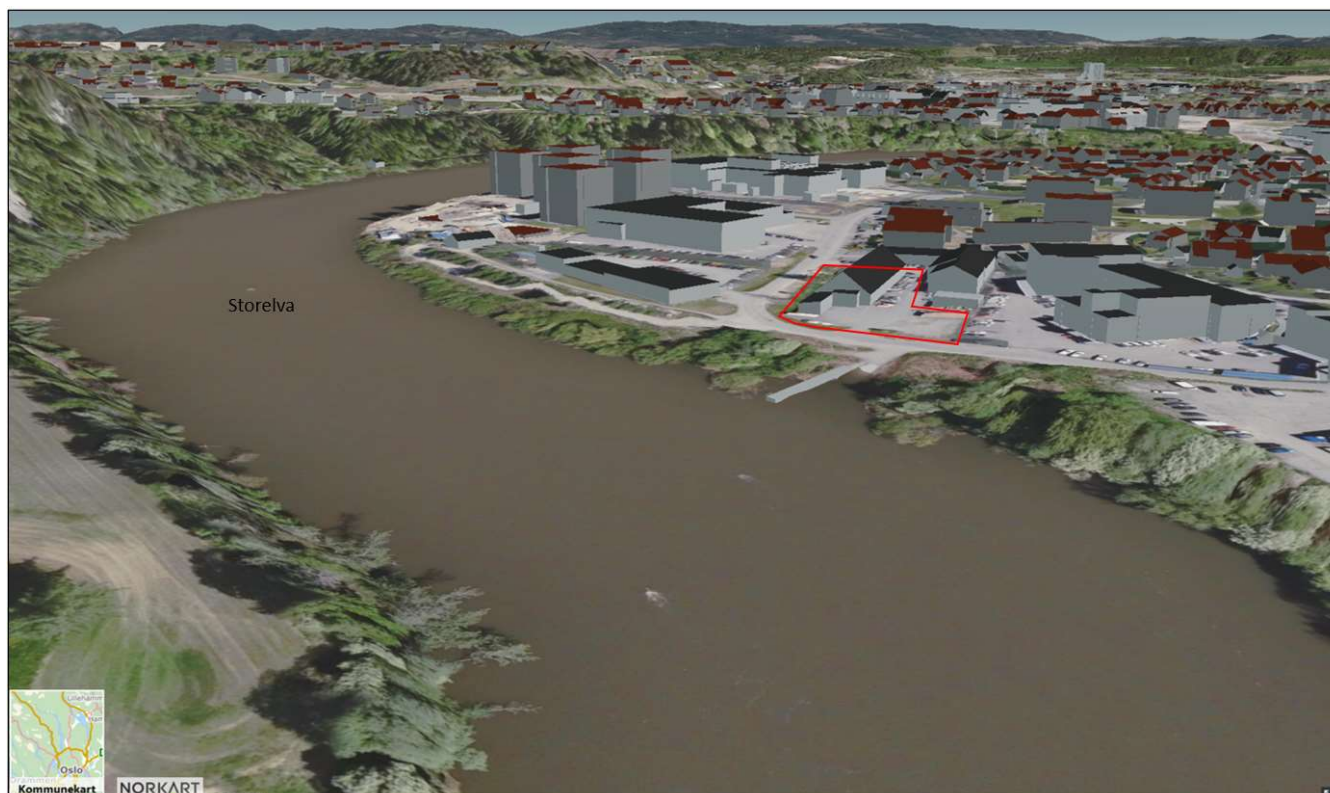
**Figur 10 3D oversiktsbilde fra sør som viser omtrentlig lokasjon av tiltaksområdet (rødt omriss) i forhold til eksisterende bebyggelse i øst og Storelva i vest. Avstand fra tiltaksområdet til Storelva er omkring 50 meter. Terrenget på østsiden av Storelva er svakt hellende - tilnærmet flatt. Kilde: Norge i 3D**

Eiendommen og tilliggende areal ligger i tilnærmet flatt terreng og er omgitt av boliger og næringsbygg (Figur 10). Tiltaksområdet er i all vesentlighet bebyggt med eldre næringsbygg og ligger på vestsiden av en meander relatert til Storelva (Figur 8).

Avstanden fra tiltaksområdet vestlige utbredelse til Storelvas østlige bredd er omkring 50 meter (Figur 10). Området fremstår, foruten at elven utgjør en godt definert nedskjæring i terrenget, som tilnærmet flatt (Figur 11). For eventuelle tilfeller hvor Storelva går over sine bredder ligger eiendommen, og vesentlige omliggende areal, utsatt til for oversvømming (Figur 8).

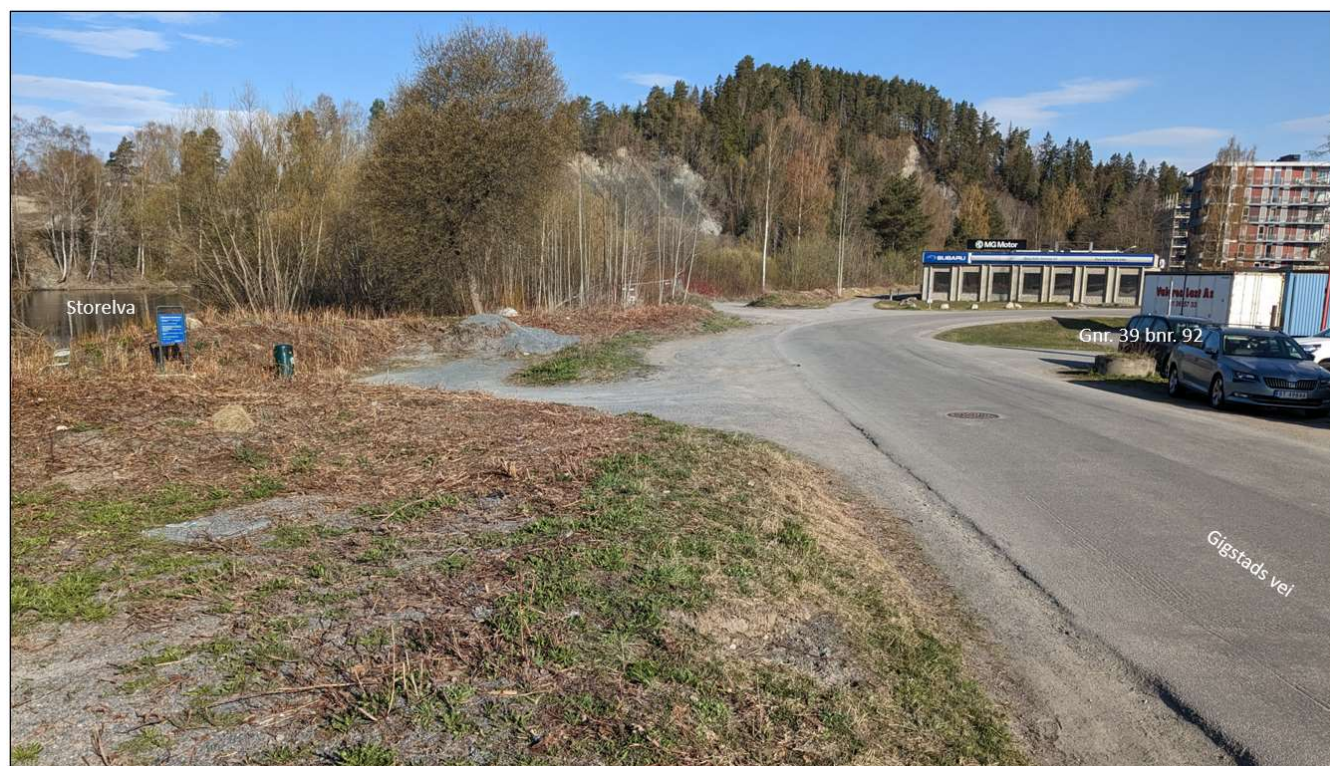
**Figur 11 Oversiktsbilde som viser området mellom Storelva og tiltaksområdet. Arealet mellom Storelva og tiltaksområdet fremstår som svakt hellende og ved overløp eksisterende bredd oversvømmes vesentlige areal på østsiden av elva. Avstand fra tiltaksområdet til elvebredd er omkring 50 meter. Bilde: Skrið**

Tiltaksområdet ligger i tilnærmet flatt terreng med Storelva omkring 50 meter i vestlig retning. Høydeforskjell mellom topp elvebredd og tiltaksområdet er svært begrenset og eventuelle flomhendelser hvor Storelva går over sine bredder kan legge betydelig areal, inkludert tiltaksområdet, under vann (Figur 11).

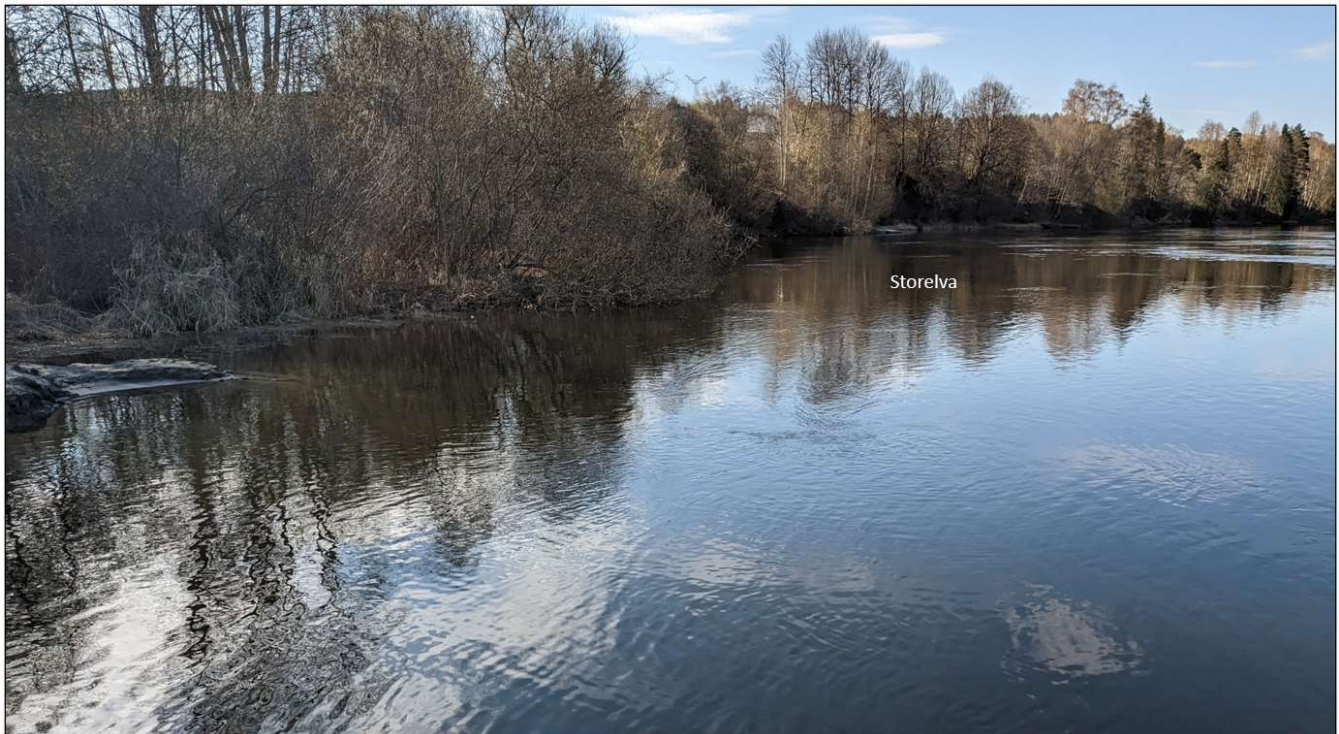
Figur 14 Bildet viser vegetasjon langs Storelva. Bilde: Skrið

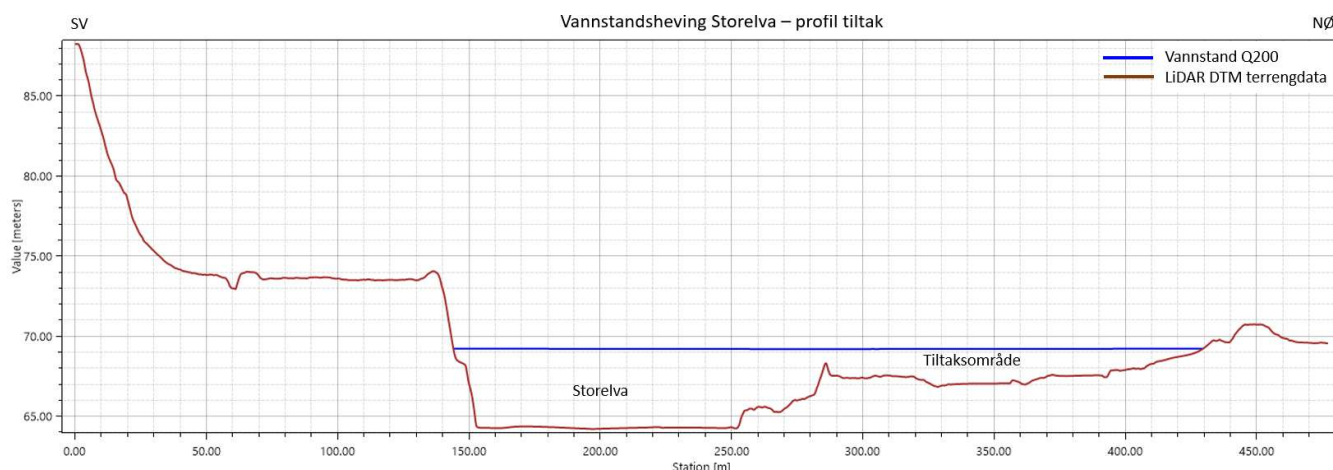
**Figur 24** Tverrsnitt over tiltaksområdet og Storelva hvor brun linje viser LiDAR data med oppløsning 0,25 x 0,25 meter, mens blå linje viser vannstandsheving for 200-års flom. Tverrsnittet viser at beregnet vannstand for tiltaksområdet er på 68,7 moh. tilsvarende vanndybde på omkring 1,6 meter. Tverrsnittet er markert som «Profil tiltak» i Figur 22.

Det er videre etablert krysslinjer over Storelva som belyser kapasitet i forhold til omliggende areal generelt og tiltaksområdet spesielt (Figur 23, Figur 24, Figur 25). Krysslinjene viser at betydelige areal langs Storelva settes under vann. For tiltaksområdet er vanndybde modellert til omkring 1,6 meter.
