# Naturmangfoldvurdering

## Gang- og sykkelsti Børdalsmoen - Tyrimyra, Hønefoss

Oppdragsgiver: Bokvalitet tomtebank AS  
Dato: 12.11.24  
Utarbeidet av: Anniken Torset

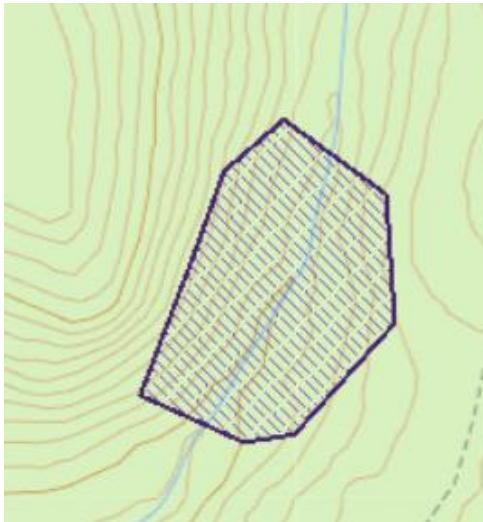
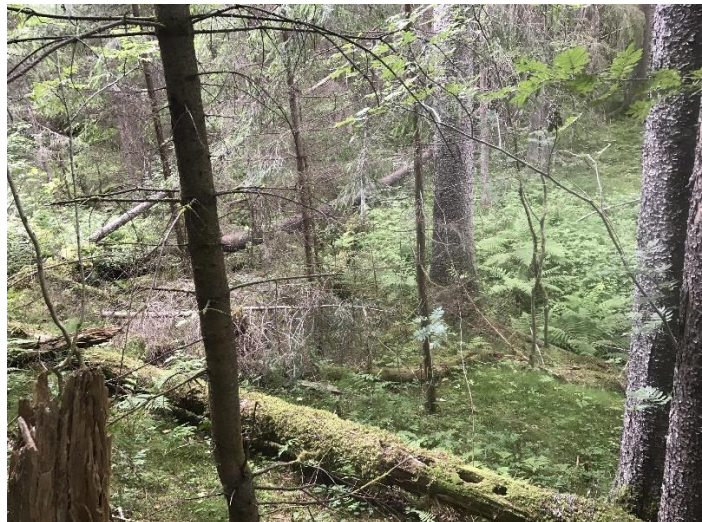
Naturtypelokalitet 1 er registrert som gammel lågurtgranskog. Tilstand er vurdert til god, men naturmangfold er satt til lite grunnet områdets størrelse. Dette skyldes at mindre områder ofte har et mindre artsmangfold og færre truede arter enn større områder.

Gammel lågurtgranskog er i særlig grad forbundet med truede og nær truede sopparter, og bekkekløfter som i naturtypelokalitet 1 er ofte særlig rike. De fleste sopparter kartlegges best i august-september, men lokaliteten ble kartlagt i juli. Grunnet potensialet naturtypen har som levested for truede og nær truede arter anbefales det å legge turstien utenom området.

**Figur 2 og 3:** Gammel lågurtgranskog i naturtypelokalitet 1

- Det bør unngås å gjøre inngrep i naturtypelokalitet 1 med gammel lågstaudegranskog særlig med tanke på potensialet for rødlistet sopp, grunnet lokalitetens begrensede størrelse og fordi det går en bekk gjennom området. Det bør også unngås å gjøre inngrep i delområde 5, registrert som høgstaudegranskog. Også denne lokaliteten er i direkte tilknytting til bekk. Foreslått trase berører ingen av disse lokalitetene.

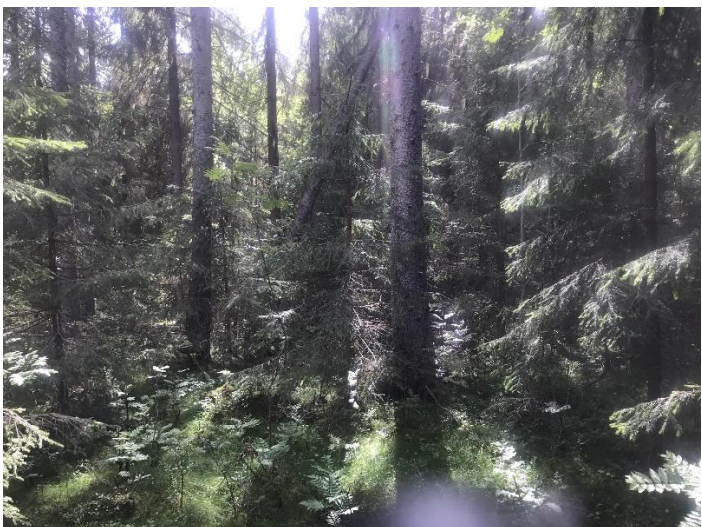
Naturtypelokalitet 2 er registrert som gammel granskog med gamle trær. Tilstanden er satt til god og naturmangfold er satt til moderat grunnet områdets størrelse. Naturtypen kan være levested for en rekke truede sopp, lav og insekter. Det er særlig de eldste trærne og områder rundt disse, samt liggende og stående død ved som bør hensyntas spesielt.

**Figur 4 og 5:** Gammel granskog med gamle trær i naturtypelokalitet 2

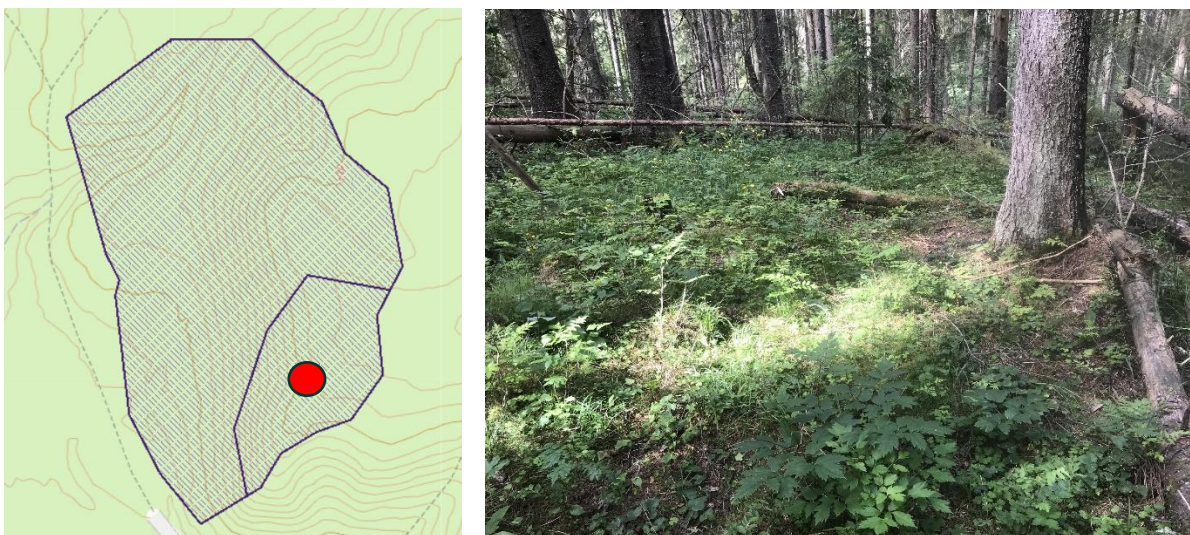
Naturtypelokalitet 4 er registrert som gammel lågurtgranskog. Tilstanden er vurdert til god og naturmangfold til lite grunnet områdets størrelse. Se naturtypelokalitet 1 for mer informasjon om naturtypen.

**Figur 8 og 9:** Naturtypelokalitet 4 registrert som gammel lågurtgranskog

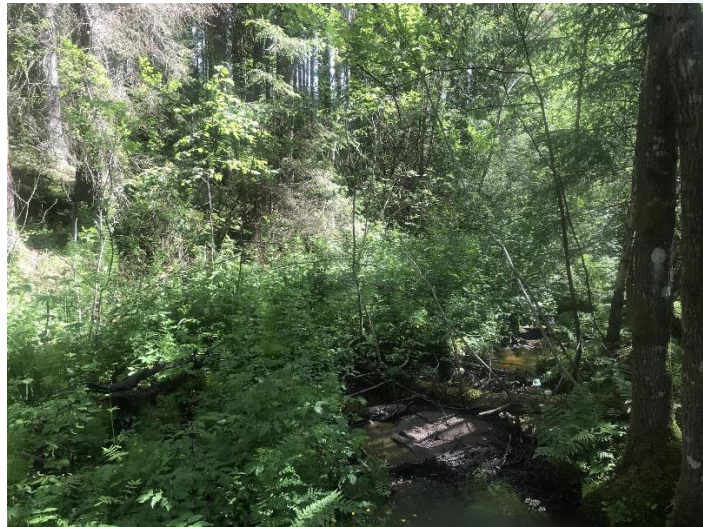
Naturtypelokalitet 5 er registrert som høgstaudegranskog. Tilstanden er satt til dårlig da lokaliteten domineres av yngre produksjonsskog, og naturmangfold er satt til lite grunnet områdets størrelse. Høgstaudegranskog er en nær truet naturtype og naturtype med sentral økosystemfunksjon, men det er generelt få rødlistede høgstauder. Det fins imidlertid enkelte

truede sopp og karplanter med en svakere tilknytning til naturtypen, uten at slike er registrert eller kartlagt i området.

**Figur 10 og 11:** Naturtypelokalitet 5 registrert som høgstaudegranskog

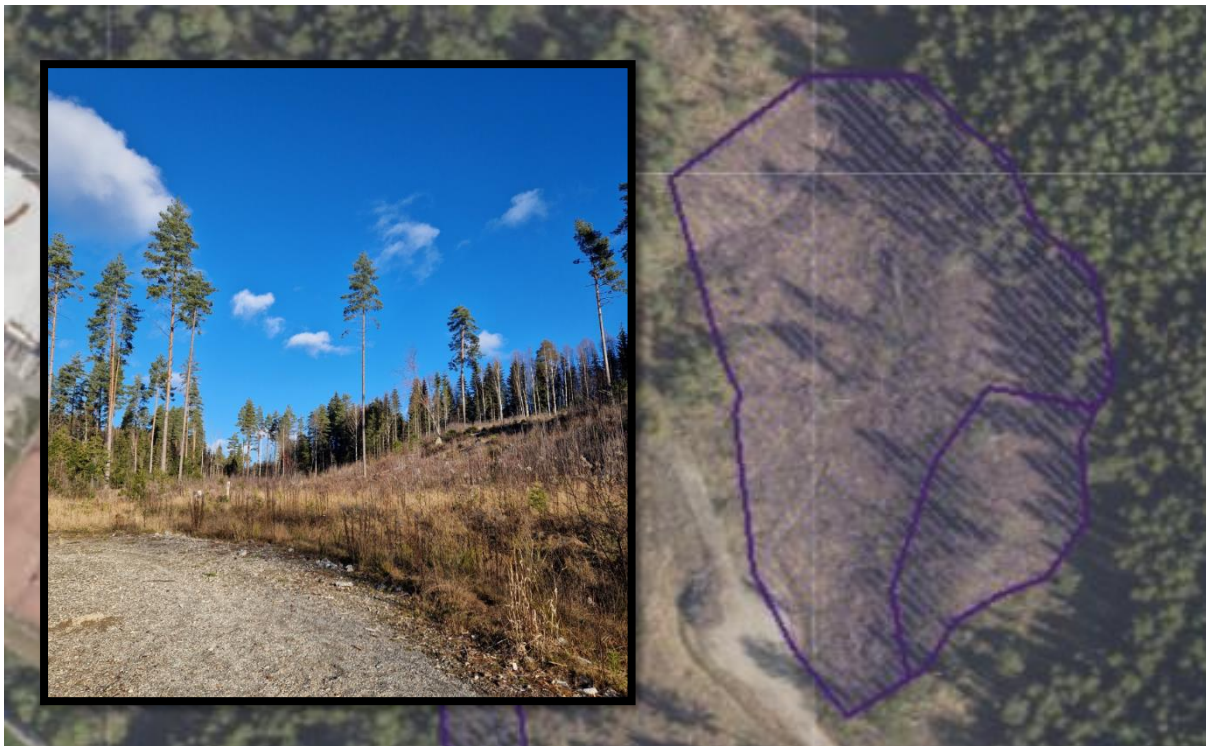
Ruten unngår samtlige naturtypelokaliteter, men det må bemerkes at naturtypelokalitet 3 og 4 er utgått pga. flatehugst. Det står igjen noen få enkelttrær i området, men ingen som tilfredsstiller minstekrav for alder ut ifra visuell bedømming og vurdering av historiske flyfoto.

**Figur 16:** Naturtypelokalitetene 3 og 4 er utgått pga. flatehugst

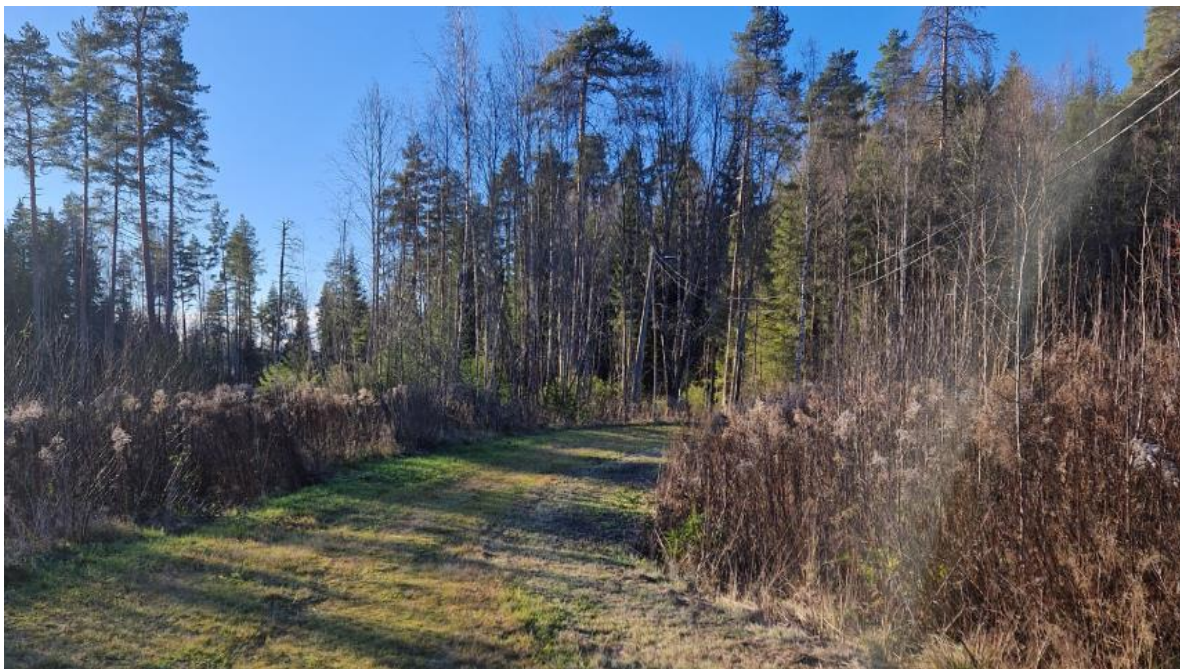
Spredning av fremmede arter viste seg betydelig mer omfattende enn det som fremgår av kartgrunnlaget beskrevet i kap. 2.3. Kanadagullris er den mest fremtredende arten og det er betydelig spredning langs store deler av traseen.

**Figur 19:** Det er betydelig spredning av kanadagullris i hele planområdet og særlig langs turstinnett og skitrase.

- Liggende død ved er viktig for en rekke arter. Greiner kan fint fjernes, men større læger bør legges tilbake på skogbunnen, utenfor traseen.
- I forbindelse med arbeidene må det settes i verk risikoreduserende tiltak for å hindre spredning av fremmede arter inn i, ut av eller til nye deler av området. Det er særlig viktig å ha en plan for håndtering av masser.

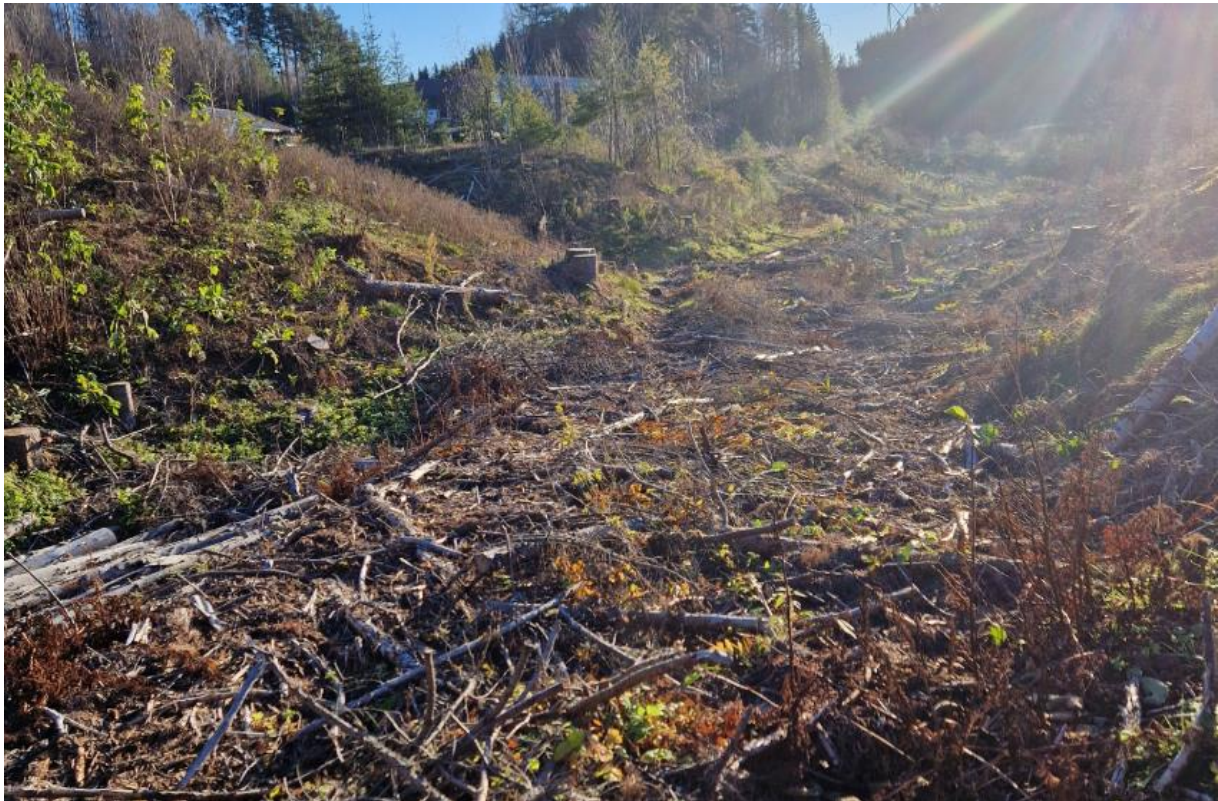
Fra Havresletta og sørover går traseen langs en bratt skråning i overkant av bekk med årssikker vannføring. Sør for Havresletta er mye av skogen tatt ut og bekken, som kan høres sildre under, er fylt igjen med skogsavfall. Verken bekken eller kantsonen er hensyntatt, noe som er klare brudd på vannressurslovens § 11 om ivaretagelse av kantvegetasjon og forskrift om fysiske tiltak i vassdrag § 1. Tiltaket har og kan få alvorlige konsekvenser for livet i og rundt bekken, og vil gi økt risiko for erosjon og utglidninger.

**Figur 20:** Bekk gjennom området er fylt igjen med hogstavfall

- For de deler av traseen som går i skråning og langs bekk bør erosjonsrisiko vurderes nærmere før etablering av gang- og sykkelsti.
- Hogstavfall i bekkeløpet bør fjernes og kantsonen restaureres/revegeteres.
