## NOTAT

### Jordundersøkelser på tidligere jordbruksareal under Randselvbrua (E16), Kistefos

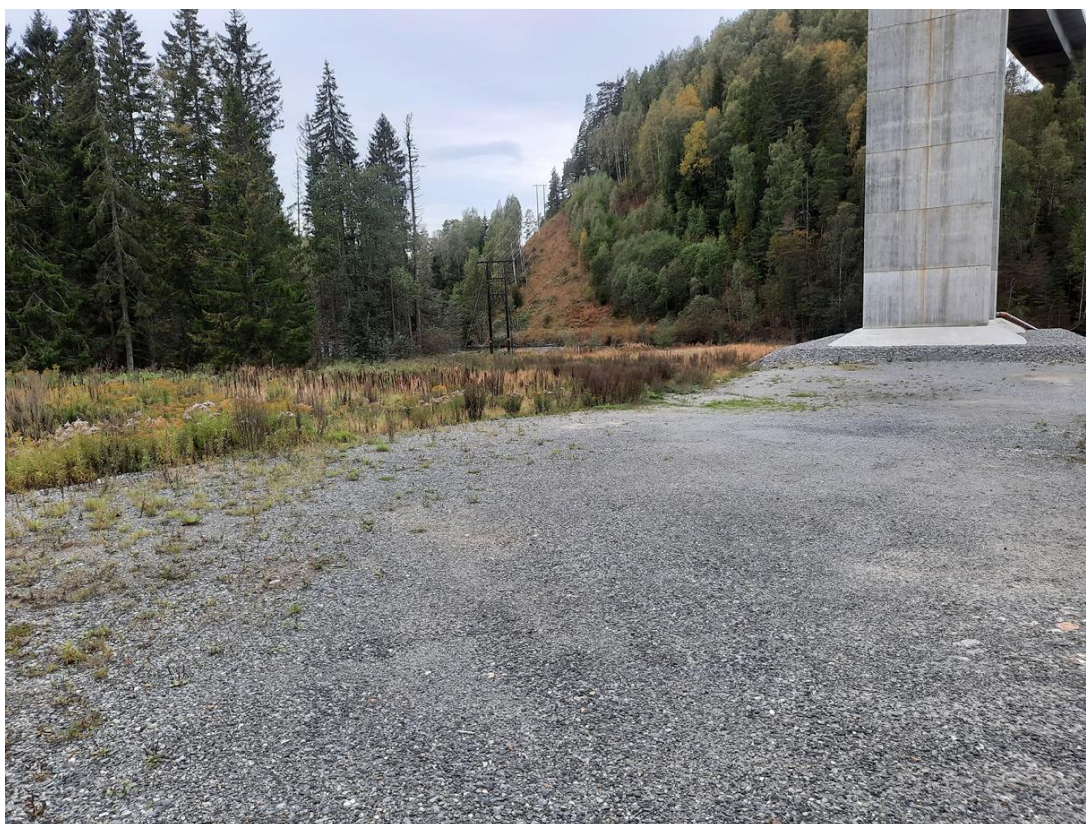
*Figur 1. Tidligere jordbruksareal under Randselvbrua (E16) og sør for brua (Foto: Trond Knapp Haraldsen).*

Slik arealet nå fremstår, er det betydelig grad av skygge fra Randselvbrua og skogen som omgir feltet mot sør og øst. Det er også høy skråning mot vest som gjør at arealet får svært lite lys. Som vist i figur 1, er det lagt en grusfylling under selve brua. Arealet sør for grusfyllingen er ikke lenger i drift som jordbruksareal og er nå overgrodd av ulike ugrasarter som burot, åkertistel, høymol og fremmedarten kanadagullris. Arealet er om lag 2500 m<sup>2</sup>. Flybilde viser at området ble benyttet som anleggsområde i 2022 (Figur 2).

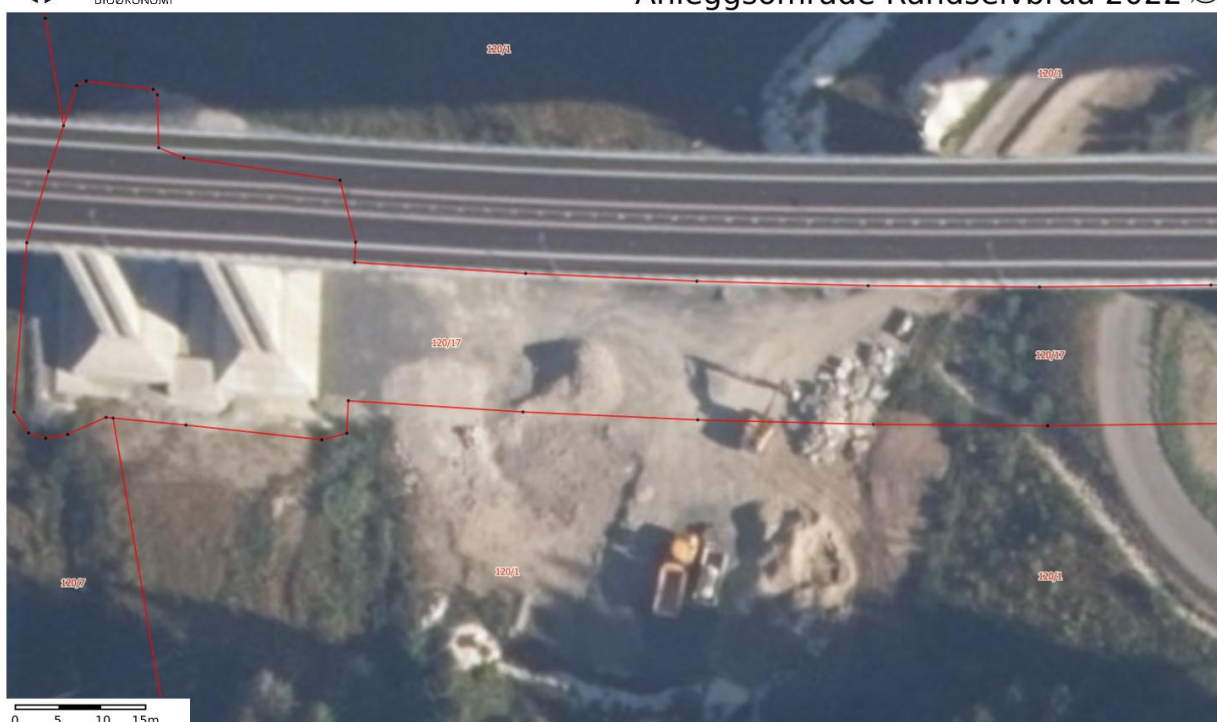
*Figur 2. Anleggsområde på jordbruksareal under Randselvbrua i 2022.*

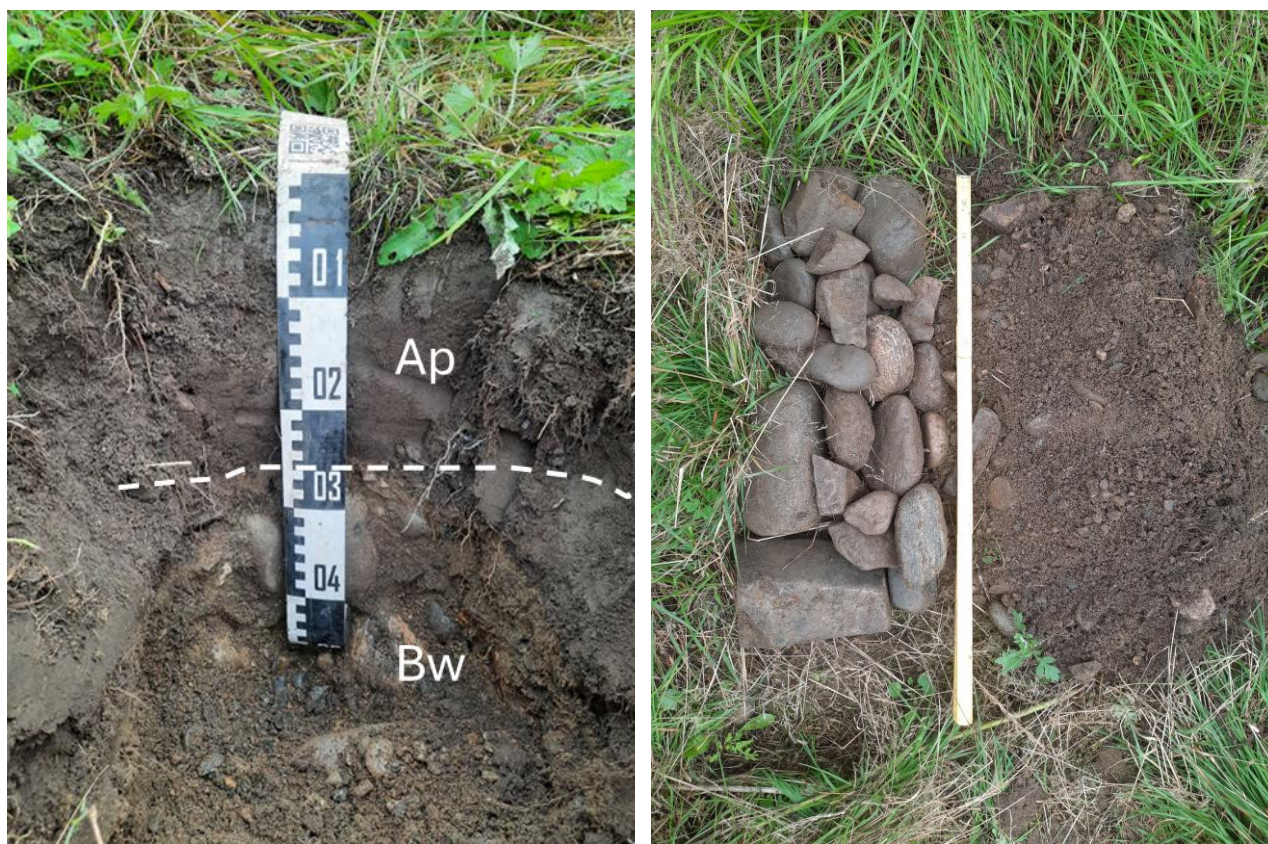
*Figur 3. Jordprofil KFOS 0 (til venstre) og utsortert stein og jord fra Bw-sjiktet (Foto: Trond Knapp Haraldsen).*

Som vist i Figur 3 besto jordsmonnet av et svært mørk brunt ploglag på 25 cm tykkelse over et B-sjikt med svært steinrik, grusholdig mellomsand. Det var ubetydelig steininnhold i ploglaget, noe som er forenlig med at det ved dyrkingen har vært foretatt omfattende steinfjerning der steinen gjenfinnes i en stor rydningsrøys ut mot våtmarksområdet vest for det dyrka arealet. Det ble påvist økende stein- og grusinnhold med dybden i profilet. Profilet ble gravd ned til grensen til C-sjikt på 50 cm. Dette besto hovedsakelig av stein og grus, med grovsand mellom.

Etter at området har vært brukt som anleggsområde ved byggingen av Randselvbrua (E16), består det reetablerte jordsmonnet bare av et matjordlag som ligger rett oppå svært stein- og grusrike masser uten nevneverdig vannlagringsevne. Trolig har ploglaget vært tatt av i anleggsperioden og blitt lagt tilbake etter at anlegget var ferdigstilt. Et slikt jordsmonn har sterke bruksbegrensninger for dyrking av jordbruksvekster ettersom det er svært liten vannlagringsevne under matjordlaget og en effektiv jorddybde på om lag 25 cm. Etter byggingen av Randselvbrua er den søndre delen på 2,5 daa så liten at den i praksis ikke er aktuell å dyrke med dagsaktuelle jordbruksmaskiner. Når arealet i tillegg er blitt enda mer skyggefullt enn det var tidligere på grunn av den store brua, er det

helt usannsynlig at noen vil gjenoppta jordbruksdrift på dette arealet. Det bør av den grunn ikke være problematisk å omdisponere arealet til parkingsareal for Kistefos museum. Det svært steinrike materialet under ploglaget vil være et velegnet fundament for et parkeringsareal. Ved en slik omdisponering vil det imidlertid være viktig å ta vare på matjordlaget og bruke det til jordflytting internt på eiendommen gnr. 120, bnr. 1. Det er planlagt å utvide jordbruksarealet mot vest ved jordflytting i forbindelse med etablering av nytt museumsbygg, og matjorda fra parkeringsarealet vil inngå i den samlede jordflyttingsplanen. Det vil i den sammenheng være viktig å foreta ugrasbekjempelse ettersom det har etablert seg mye rotugras på arealet (Figur 4).

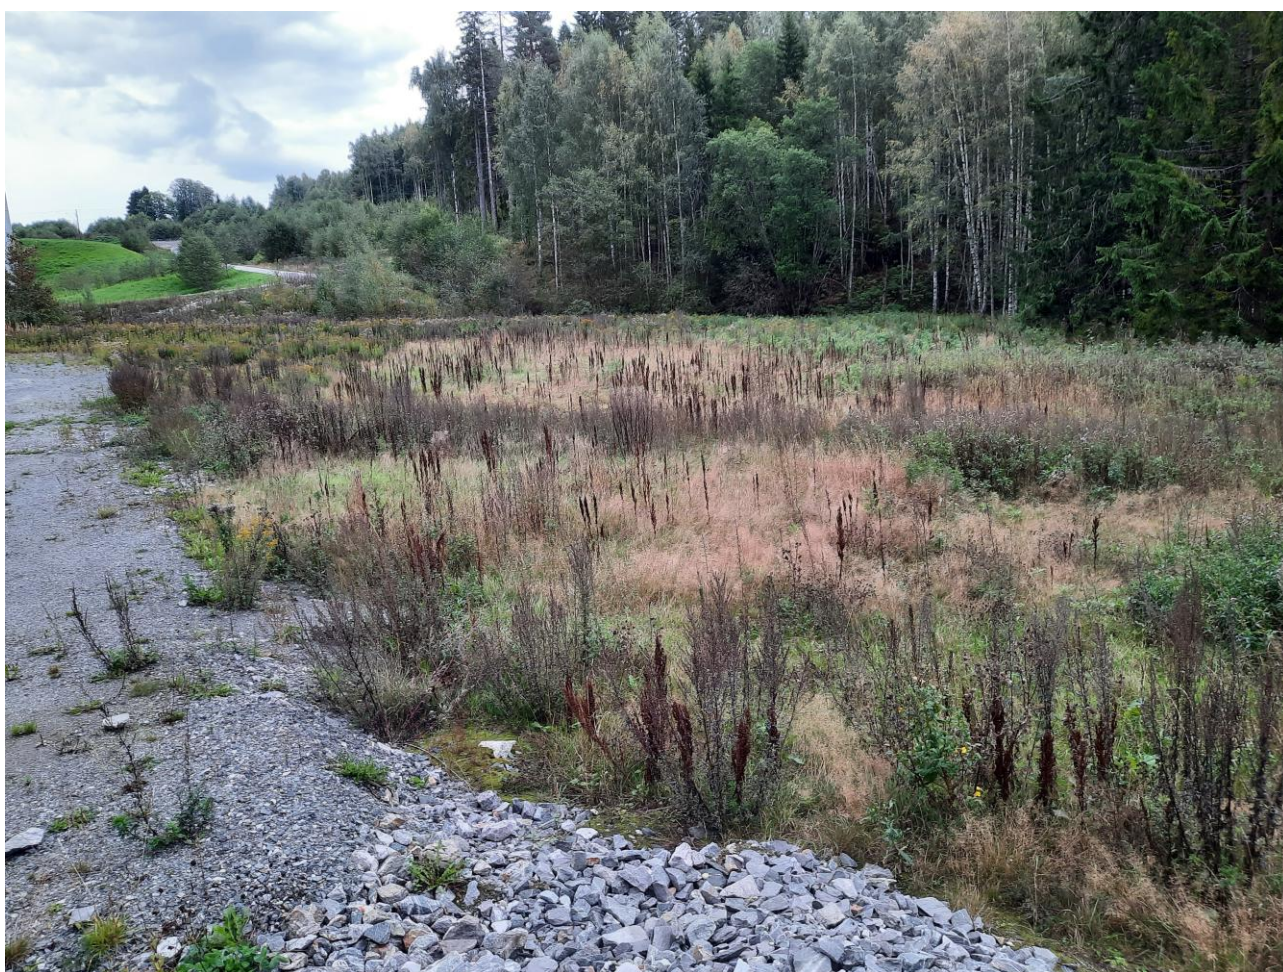
*Figur 4. Tidligere jordbruksareal på gnr. 120, bnr. 1 som nå er overgrodd av ulike ugrasarter, som vil egne seg svært godt som parkeringsplass for Kistefos museum (Foto: Trond Knapp Haraldsen).*

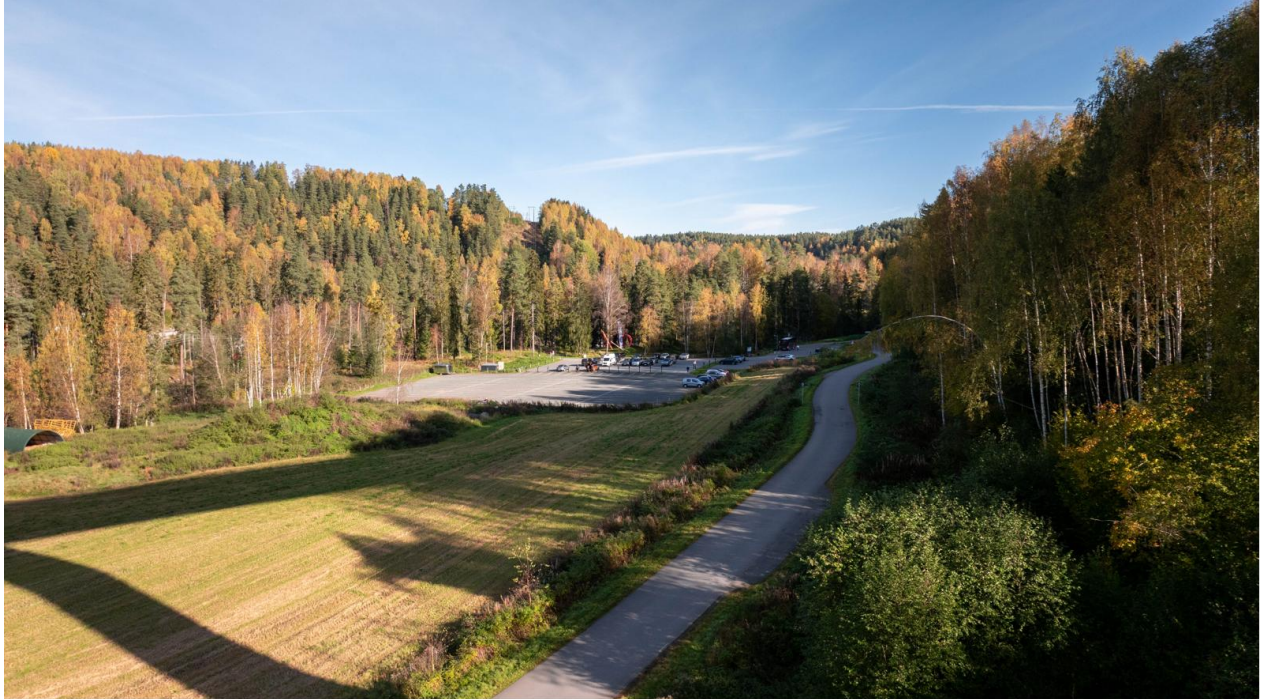
For å sikre trygg ferdsel fra parkeringsplassen til besøkssenteret og nytt museumsbygg, vil det være nødvendig å etablere et fortau langs Kistefossveien (Figur 5). Dette arealet er i dag overgrodd av ulike rotugras og fremmedarten kanadagullris (Figur 6). NIBIOs vurdering er at etablering av

*Figur 6. Kantsone mellom Kistefosveien og jordbruksarealet er overgrodd av ugras (Foto: Kistefos).*

fortau ikke er i konflikt med jordbruksareal og at en ved etablering av fortauet bør bekjempe det kraftigvoksende ugraset. Ideelt sett burde det vært en skråning med blomstereng/pollinatorsone ned mot jordbruksarealet.
