# Ringerike. Trulserudveien

## Geoteknisk Notat

1497-RIG-N-01-00\_Vurdering av områdestabilitet

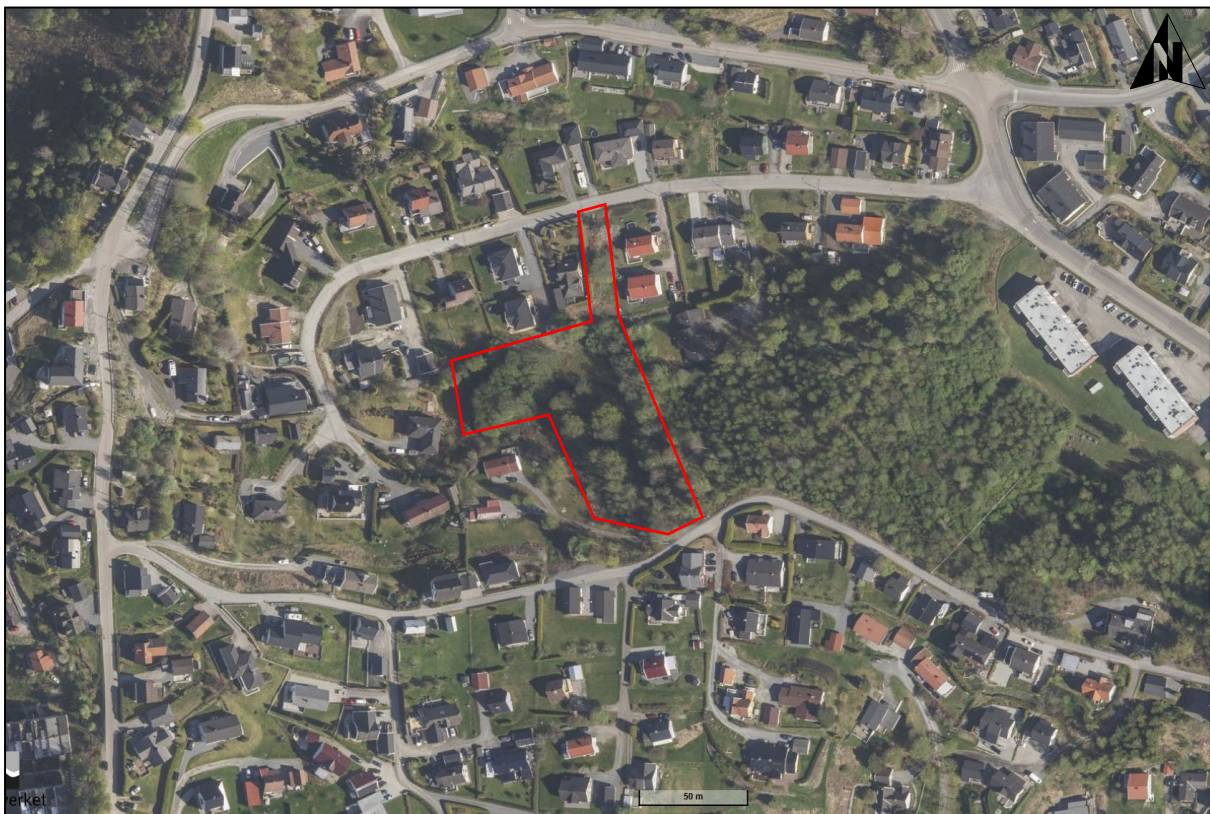
Figur 2-1 Oversiktsbilde, tiltaksområdet omtrentlig markert med rødt, ref. [2].

Tiltaksområdet ligger mellom Trulserudveien i nord og Lageshallveien i sør. Kotehøyden er varierende fra ca. +99 til +124, stigende mot sør. I tillegg stiger det både mot øst og vest. Området består hovedsakelig av boligbebyggelse. Det aktuelle området er vist i Figur 2-1.
