| PROSJEKT | Midtmoen Sokna - Uavh. kvalitetssikring |
| TITTEL | Uavhengig kvalitetssikring iht. NVE veileder 1/2019 |
| DOKUMENTKODE | 25056-GEO-TN01 |

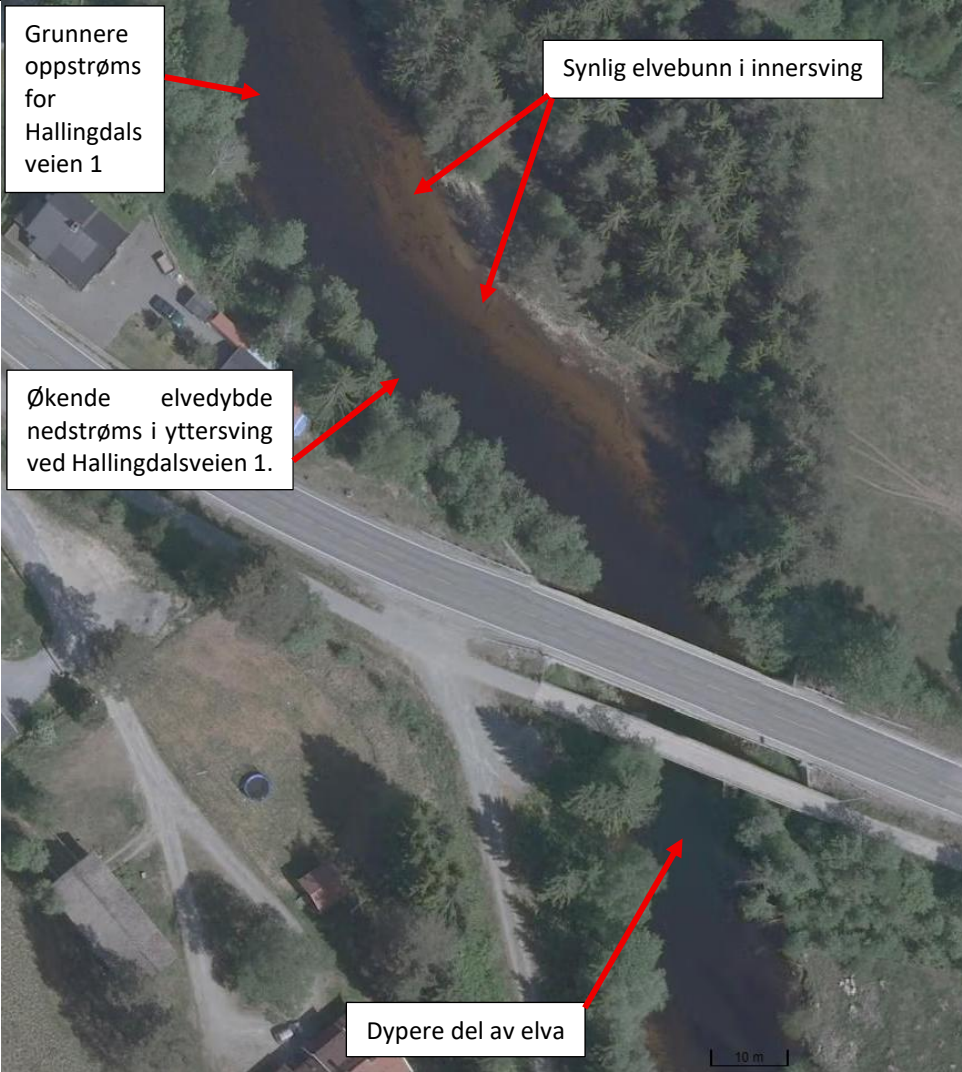
Viser til flybilde fra 2008 (Figur 2) som viser området ved elva i et tidsrom der man generelt ser elvebunn (lav vannstand i elva). Elvebunn er synlig oppstrøms for Hallingdalsveien 1 før yttersving, og ut fra bildet mener vi elvebunn fremdeles er synlig ned mot elva. Dette var også inntrykket ifm. befaring, elva var ikke så dyp i dette området, dypere nedstrøms for brua.

| | | <p>Grunnere oppstrøms for Hallingdals veien 1</p> <p>Synlig elvebunn i innersving</p> <p>Økende elvedybde nedstrøms i yttersving ved Hallingdalsveien 1.</p> <p>Dypere del av elva</p> <p>10 m</p> <p>Figur 2: Flybilde (2008) fra Finn.no.</p> | |
