# Ringerike. Fossekallveien 7

## Geoteknisk Notat

1126-RIG-N-01\_Vurdering av områdestabilitet

| Ringerike. Fossekallveien 7 | Dokumentnr.: 1126-RIG-N-01-00 |

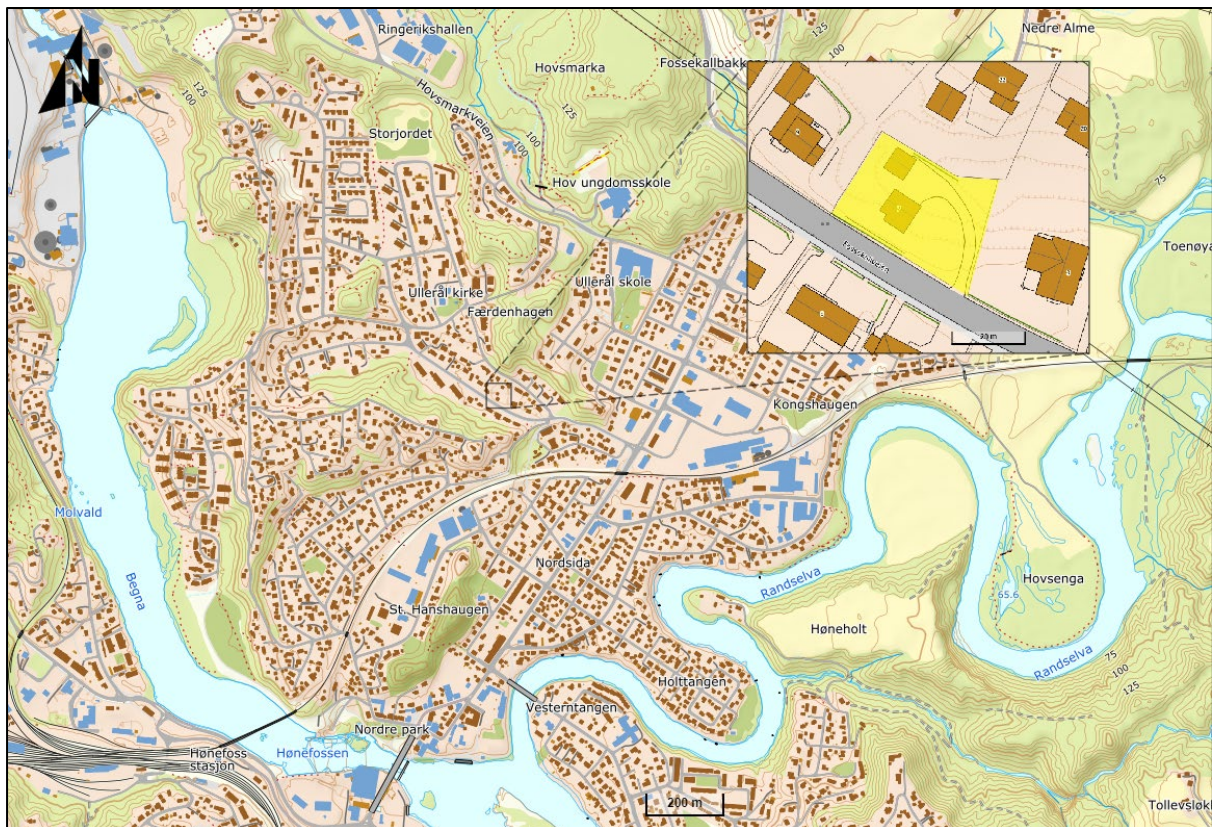
Figur 1-1 Oversiktsbilde av Hønefossområdet. Tiltaksområdet er markert gult i utsnitt, ref. [1]

Det aktuelle området er vist i Figur 1-1. Topografien i området rundt Ullerål er preget av lavereliggende flate områder beliggende mellom mindre høydedrag. Høydedragene er hovedsakelig rester av tidligere raskanter, og består av markerte rygger og hauger med skråninger på alle kanter.

Lavbrekkene er stort sett bebygd, i all hovedsak med eneboliger, flermannsboliger og enkelte boligblokker.

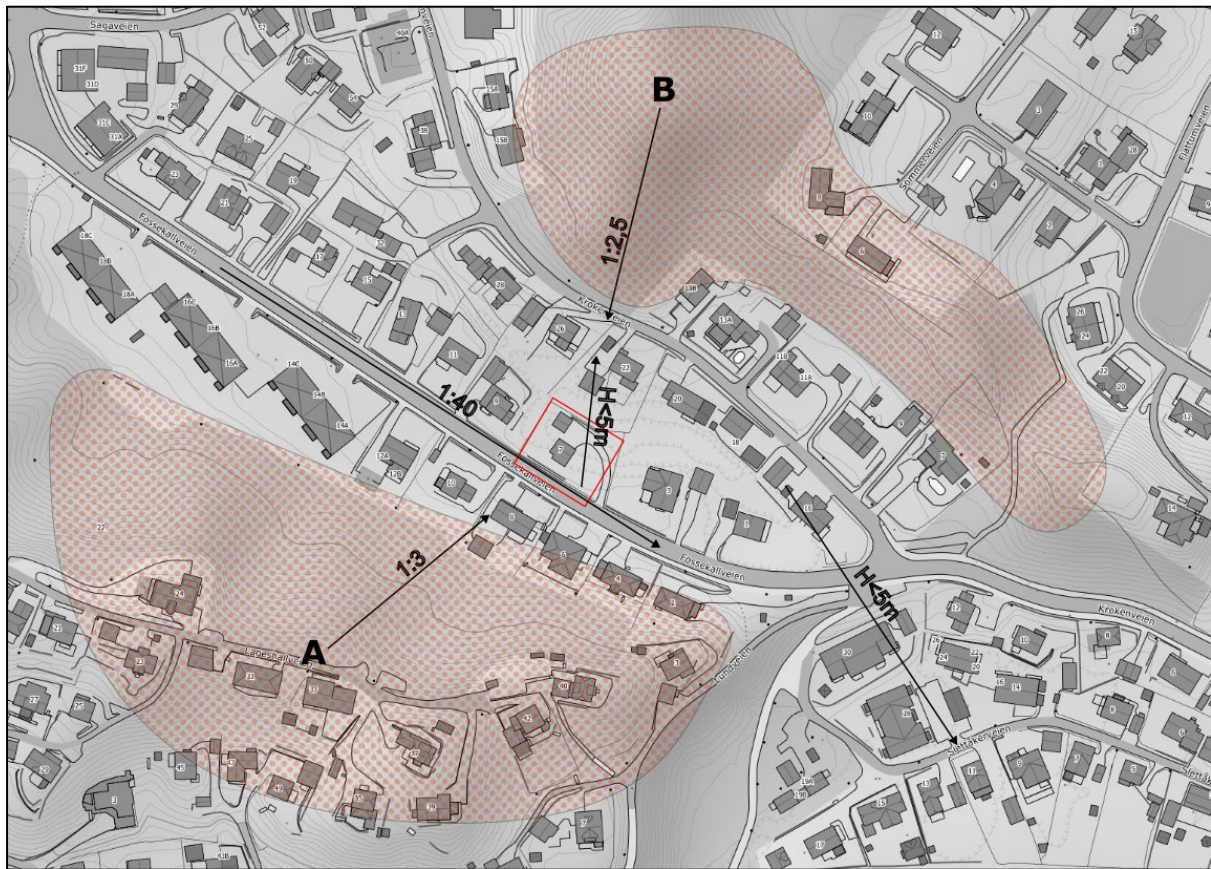
Figur 3-2 Oversiktskart over området som viser helning og aktsomhetsområder rundt tiltaket, ref. [5].

Som det kan sees av Figur 3-2, vil skråningen ned fra Lageshallveien (merket A) og skråningen ned fra Færderhagen (merket B) defineres som mulige aktsomhetsområder med helning på 1:3 og 1:2,5 og høyde over 5 meter.

Aktsomhetsområder er vist med oransje skravur i Figur 3-2.

Det bemerkes at aktsomhetsområdene består av rygger, hvor terrenget faller på begge sider. Av denne grunn er ikke aktsomhetsområdene tegnet med nøyaktig 1:20-helning fra skråningsfot ved antatt kritiske snitt, men heller inkludert mesteparten av ryggene som aktsomhetsområde.

Basert på eksisterende undersøkelser, spesielt sondering N-122, A-1 og H-2, konkluderes det med at mulig løснеområde fra Færdenhagen utgår. Nytt mulig løснеområde oppe ved Lageshallveien er markert med oransje skravur. Kritisk snitt er fortsatt profil A vist i Figur 3-2 og Figur 3-3.
