Til: Ringerike kommune  
v/ Marius Karlsen og Yngvild Skjeldnes  
Kopi til: NVE v/Martin Nørman Jespersen  
Dato: 2023-08-22  
Rev.nr. / Rev.dato: 2 / 2023-09-06  
Dokumentnr.: 20230463-02-TN  
Prosjekt: Geoteknisk og hydrologisk bistand i forbindelse med flom i Hønefoss  
Prosjektleder: Marius Mathisen Søvik  
Utarbeidet av: Cletus Christopher Blum, Jørgen Løkken Skaatan, Marius Mathisen Søvik og Ingar Haug Steinholt  
Kontrollert av: Håkon Heyerdahl

## Vurdering av stabilitet mot Randselva

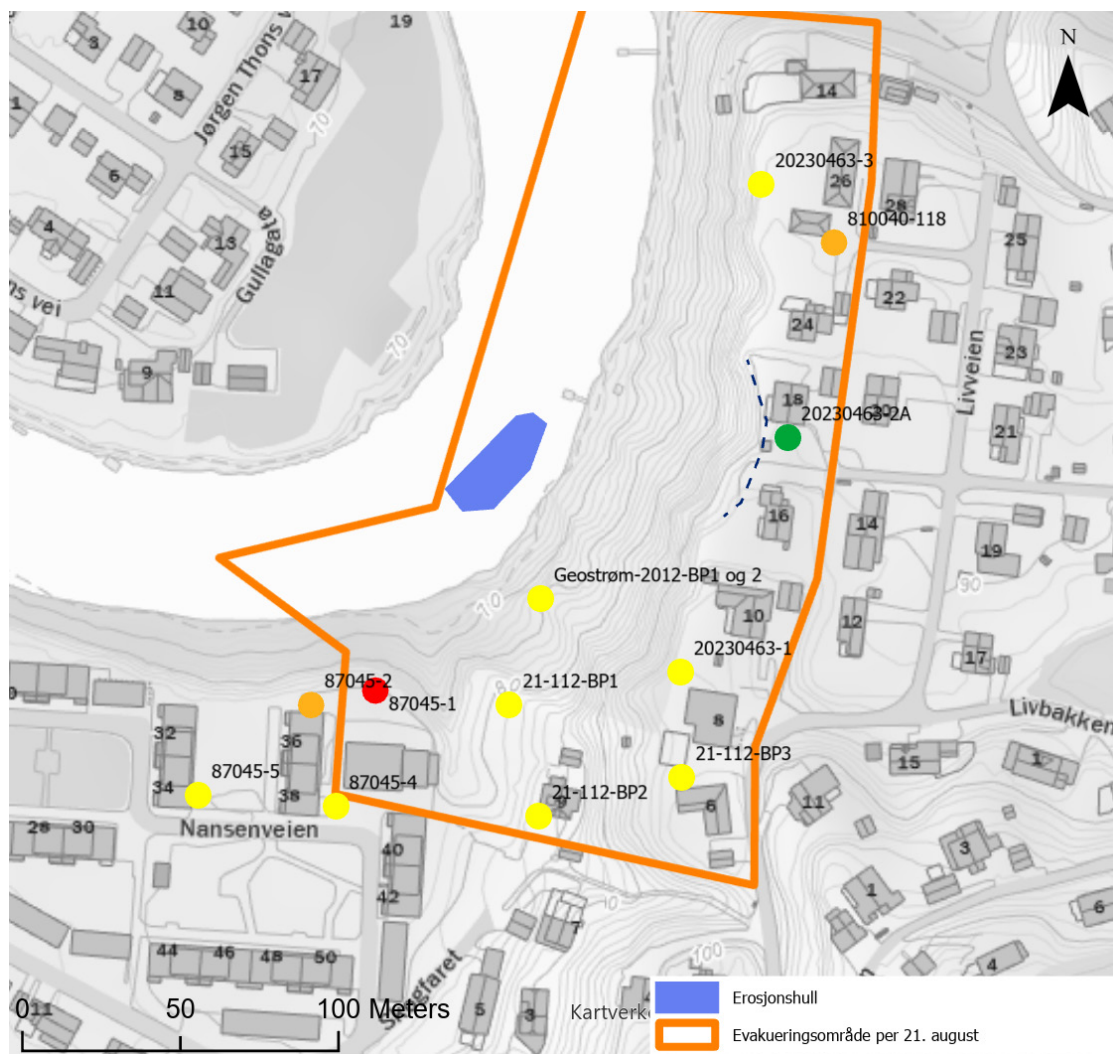
Figur 3: Utførte grunnundersøkelser med tolkning av kvikkleire er vist i området (grønn = påvist ikke-kvikk leire, gul = tolket ikke-kvikk leire, oransje= tolket kvikkleire, rød = påvist kvikkleire).

På oppdrag for Ringerike kommune, utførte NGI i 1988 felt- og laboratorieundersøkelser, samt beregning av skråningsstabilitet (NGI, 1988). Det ble utført fire sonderinger i området. Kvikkleire er påvist i borpunkt 87045-2 på kote +56, altså under elvebunn (kote +60-63).

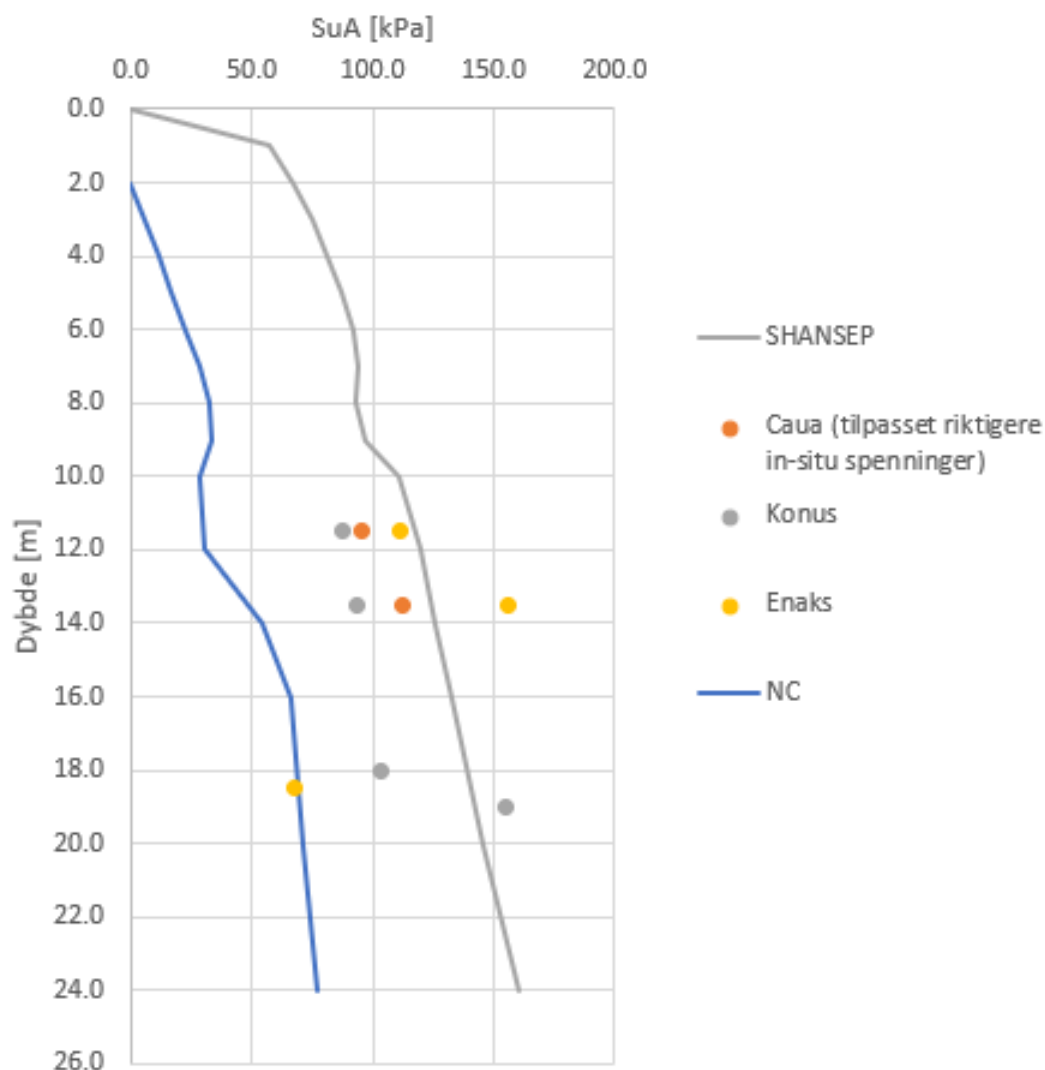
### Tolket $s_u^A$ i borpunkt 21-112-BP1

Figur 7: Tolkning av udrenert aktiv skjærfasthet i borpunkt 21-112-BP1.

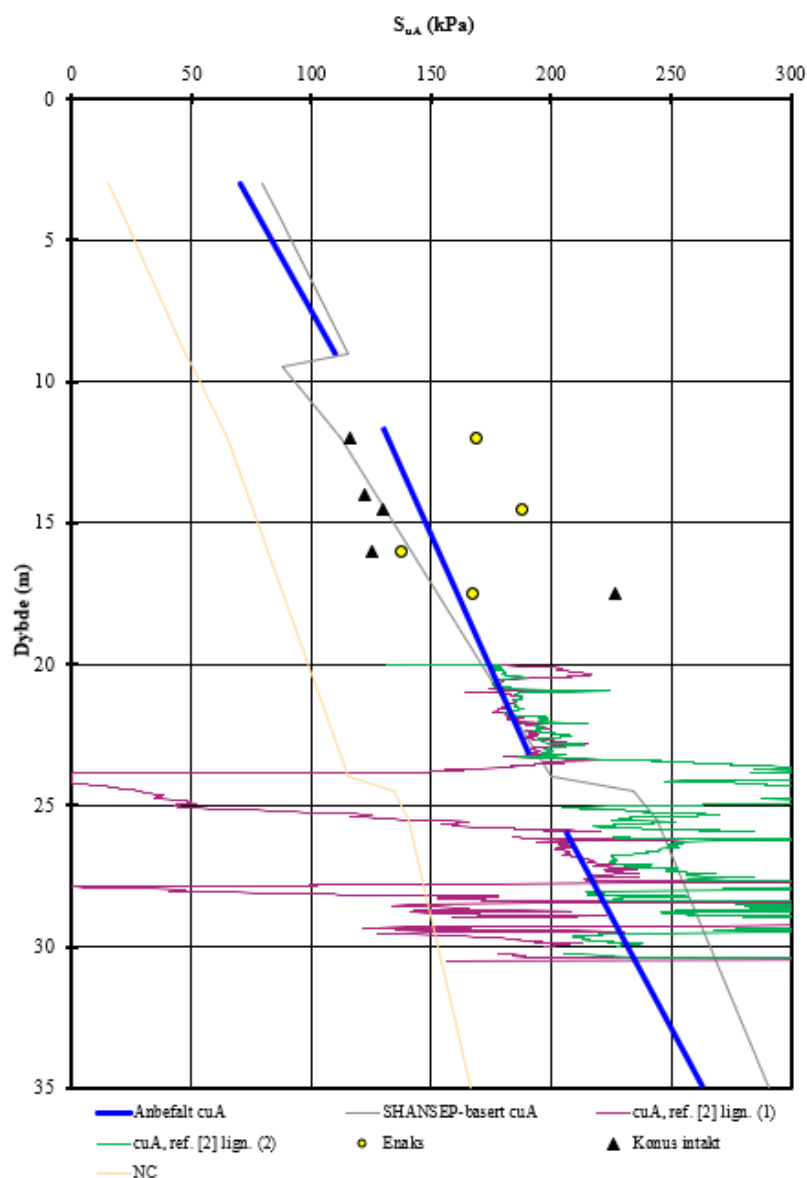
Tolkning av aktiv udrenert skjærfasthet i borpunkt 20230463-2A er vist i Figur 8. Det er spesielt lagt vekt på utførte laboratorieforsøk (vist i Figur 8), som stemmer godt

overens med tolket skjærfasthet basert på CPTu-sondering (lilla og grønne linjer) og SHANSEP-tolkning. Den blå streken er tolket aktiv udrenert skjærfasthet (designprofil) som er benyttet i beregningene av skråningsstabilitet for dette borpunktet. Tolkningen indikerer at grunnen er betydelig overkonsolidert sammenliknet med dagens spenningsnivå in-situ.

Figur 8: Tolkning av udrenert aktiv skjærfasthet i borpunkt 20230463-2A basert på CPTU-sondering og laboratorieforsøk.

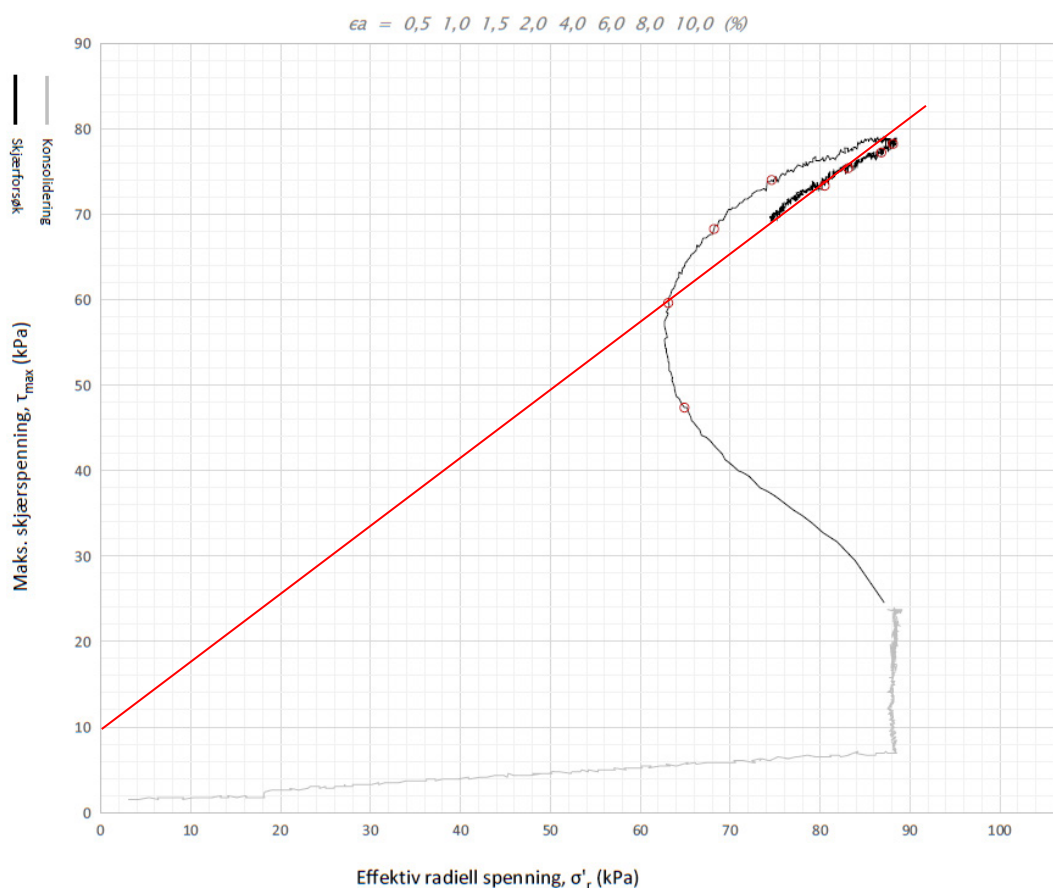
Drenerte styrkeparametere for leira er basert på tolkning av treaksialforsøk utført på prøve fra borpunkt 21-112-BP1, vist i Figur 9. Prøven dilaterer betydelig før den etter hvert kontraherer og følger det effektive styrketaket ("Mohr-Coulomb-linjen").

Figur 9: Treaksialforsøk (CAUa) på prøve fra 11,5 m dybde i borpunkt 21-112-1 (Innlandet Geoteknikk AS, 2021a). Bruddlinje med effektiv friksjonsvinkel  $\varphi' = 25$  grader og effektiv kohesjon  $c' = 10$  kPa er tegnet med rød linje.

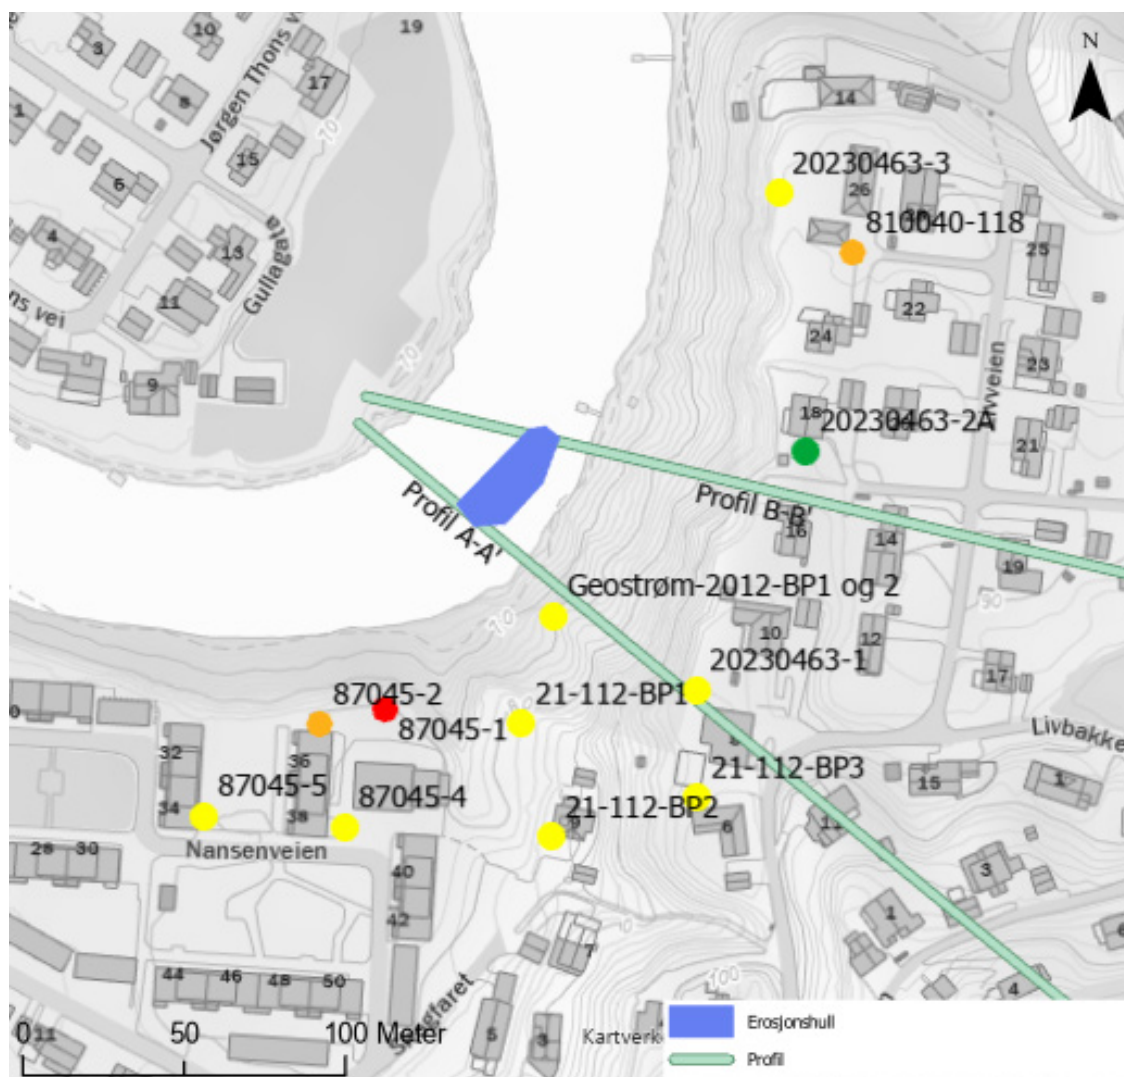
Det er utført drenerte og udrenerte stabilitetsberegninger i to profiler (A-A' og B-B'). Plassering av beregningsprofilene er vist på Figur 10.

Figur 10: Plassering av beregningsprofiler A-A' og B-B'.
