# Områdestabilitet Midtmoen, Sokna

| Rapport nr. 1 | |
| Oppdrag: | Utredning av områdestabilitet for boligprosjekt |

| Dato: | 18.10.2023 |

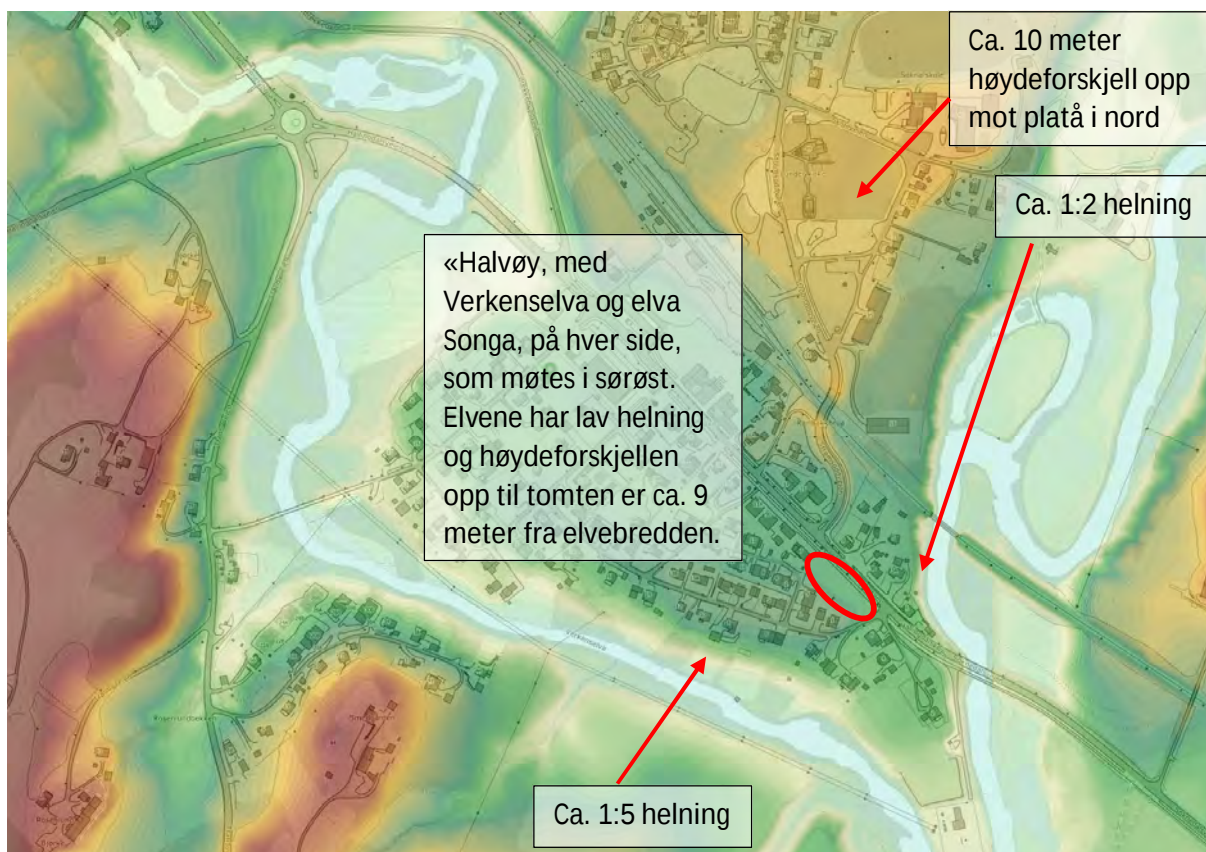
Figur 2: Utklipp fra Høydedata (Kartverket, u.d.) som viser området og elvene, Verkenselva og Songa, som møtes i sørøst. Ca. plassering tomt med rød ellipse. Verkenselva og Songa danner lavpunkt i vest, sør og øst, og høydeforskjellen begrenser løснеområder inn mot tomten. Verkenselva og Songa har svært lav gradient og høydeforskjellen ned til elvebredden er ca. 9 meter i østlig, sørlig og vestlig retning.

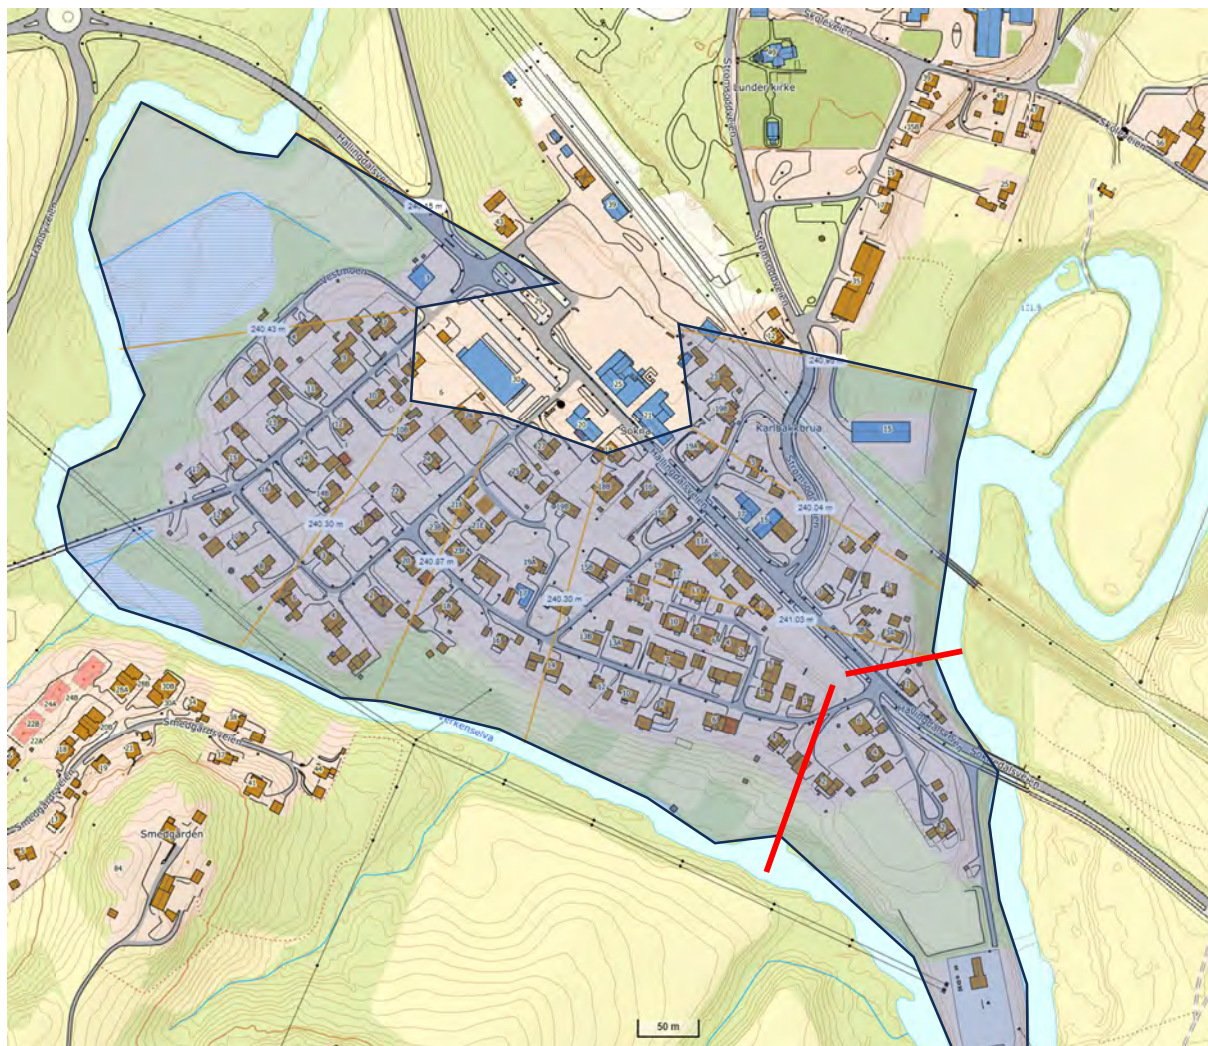
Legger til grunn 12 meter høydeforskjell og får følgende løsneområde (20xH) med ca. 240 meter lengde. Løsneområdet avsluttes for enkelhetsskyld i nord.

Kritiske skråninger ligger i øst og sør markert med rødt.

Figur 10: Utklipp fra Norgeskart (Kartverket, u.d.) med et mulig løsneområde (20xH, blått/gjennomsiktig felt). Løsneområdet er for enkelhets skyld avsluttet i nord.

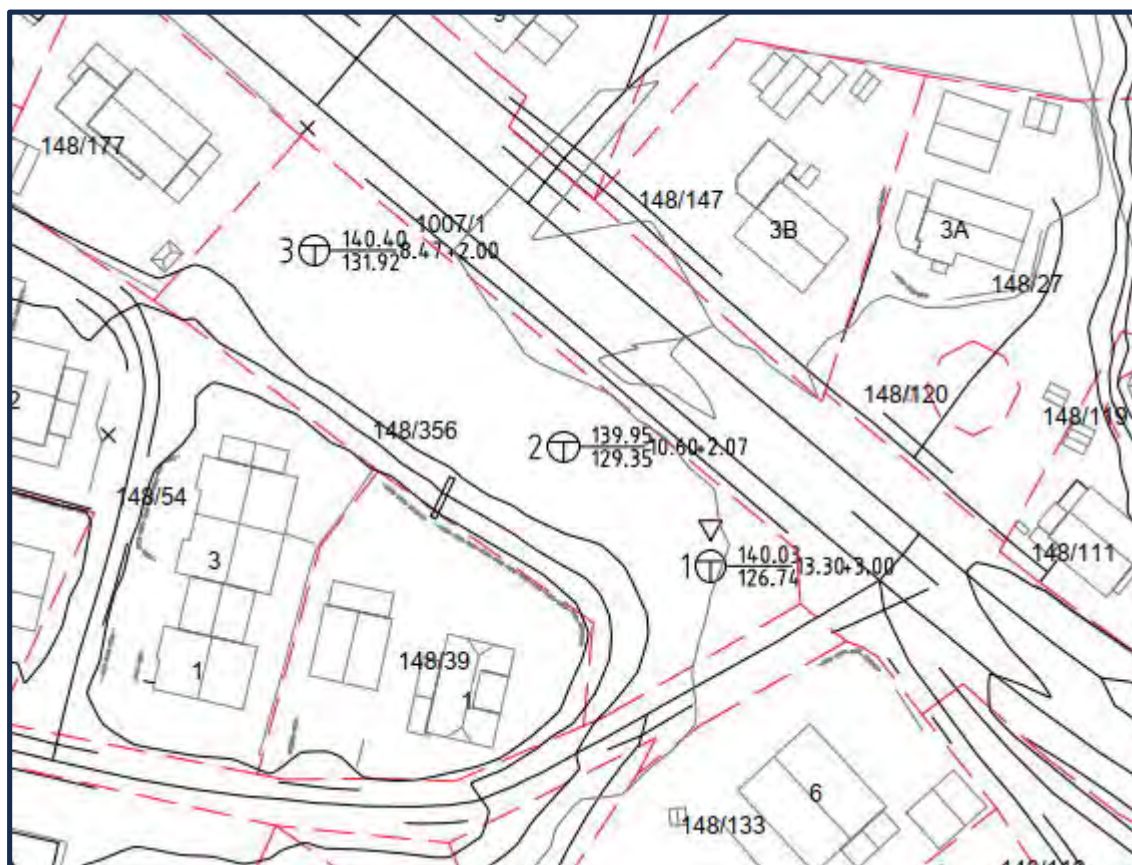
Utførte grunnundersøkelser er beskrevet i 23-0081-1 Datarapport. Det er påvist kvikkleire/sprøbruddsmateriale i punkt 1, fra 4-5 meter og fra 12-13 meter. Det er ikke tatt prøver fra punkt 2 og 3. Sonderingsplottene har litt ulik karakter, og det er noe variasjon i lagdelingen. Med utgangspunkt i sonderingen og prøveserien fra borpunkt 1 konkluderes det med at sonderingene viser at massene generelt ikke har sprøbruddsegenskaper, men at det kan være kvikkleire/sprøbruddsmasser der leira kommer i kontakt med vannførende lag.

Figur 11: Utklipp fra borplan som viser borpunkter 1, 2 og 3 på tomten (Innlandet Geoteknikk, 2023).

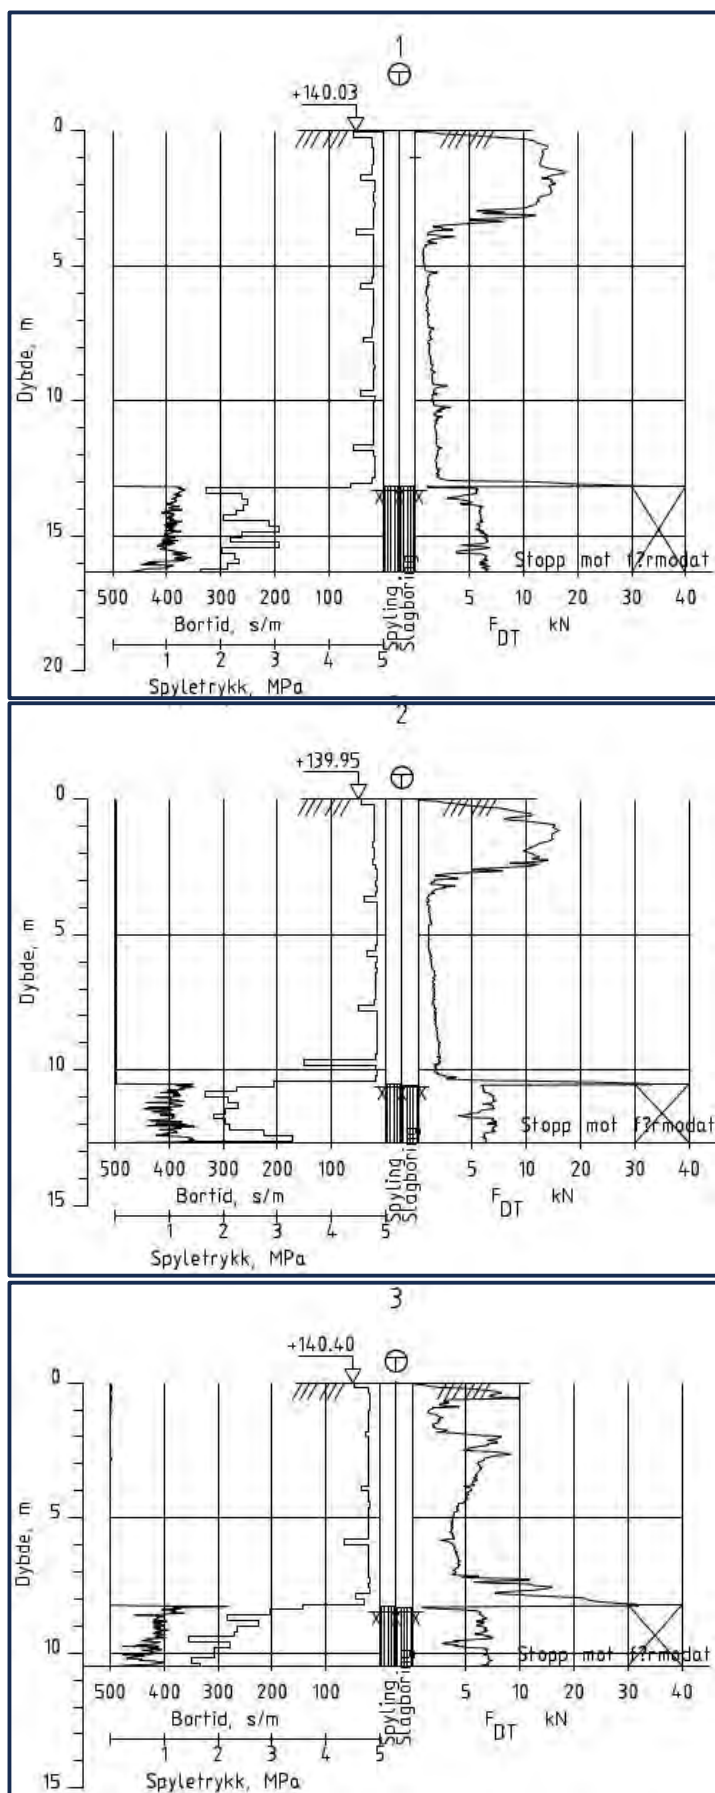
Figur 12: Utklipp av totalsonderinger 1, 2 og 3 (Innlandet Geoteknikk, 2023).

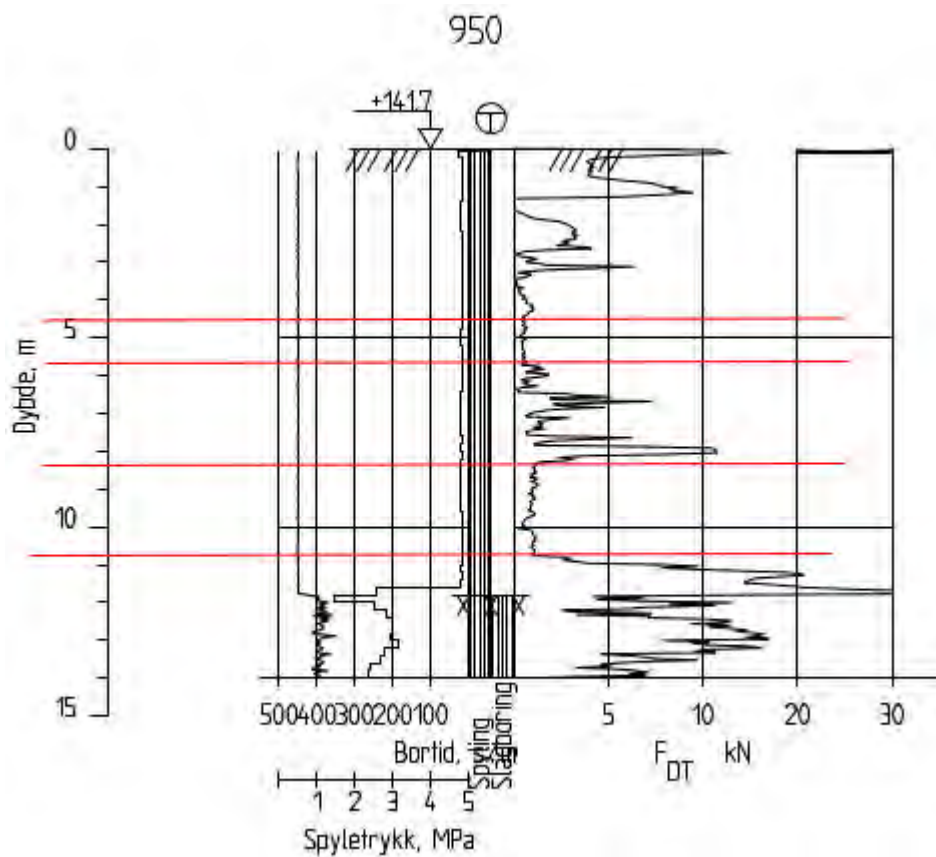
Sondering 950, markert punkt 8 i Figur 7, er utført på ca. kote +140, litt nord for nærliggende skråninger i øst. Sonderingen har intervaller fra 4,6-5,7 meter og 8,4-10,7 meter der man ikke kan utelukke kvikkleire/sprøbruddsegenskaper.

Figur 13: Utklipp fra sondering 950 ved jernbanebrua (NADAG), nordøst for tiltaksområdet.

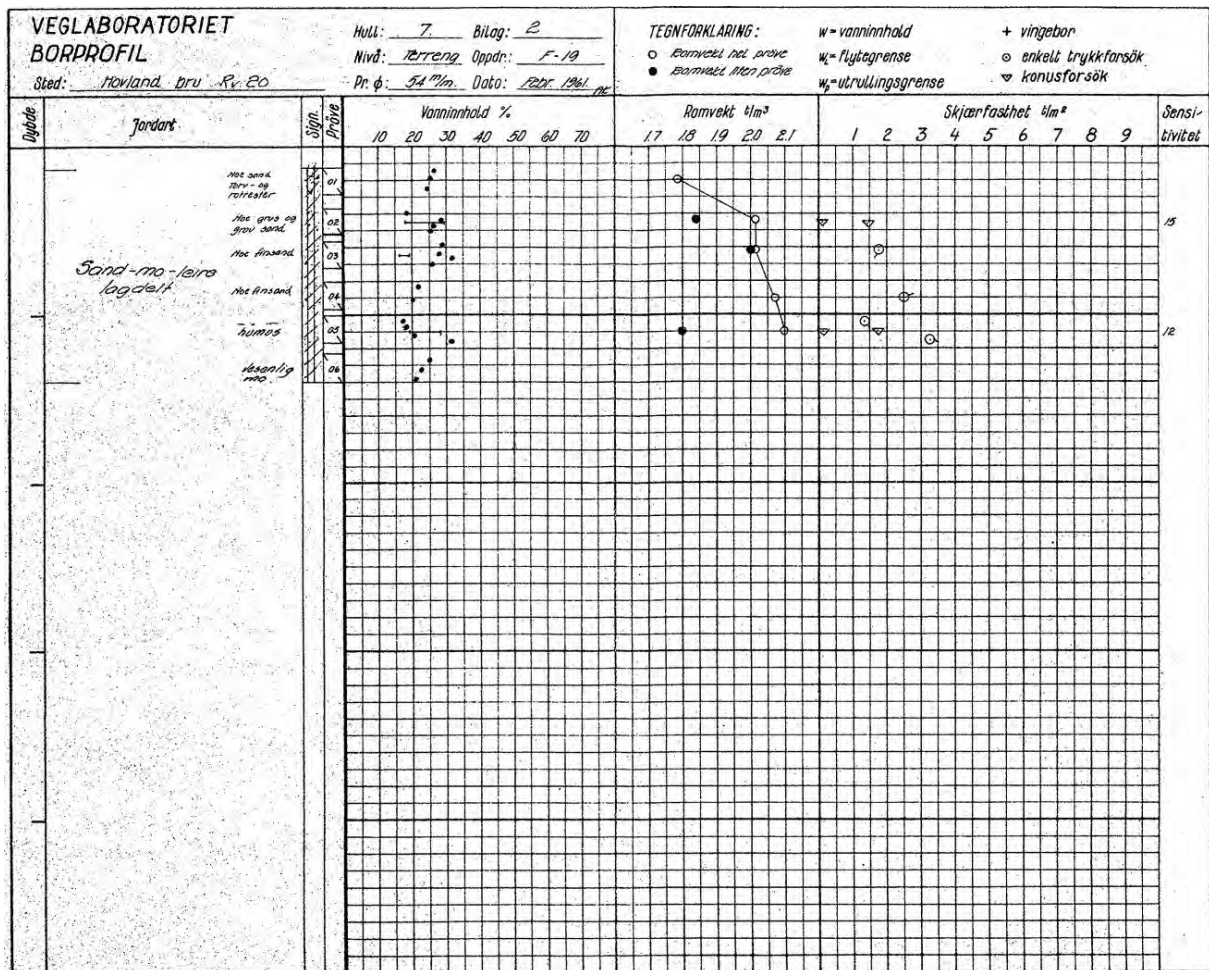
Rapport fra punkt 9 (Hovland bru) i Figur 7, beskriver grunnforhold primært bestående av sand (se Figur 14). Det fremgår ikke av rapporten nøyaktig fra hvilken høydekote grunnundersøkelsene er utført.

Figur 14: Utklipp fra laboratorieundersøkelser fra borpunkt 7, Hovland bru Rv 20 (NADAG).

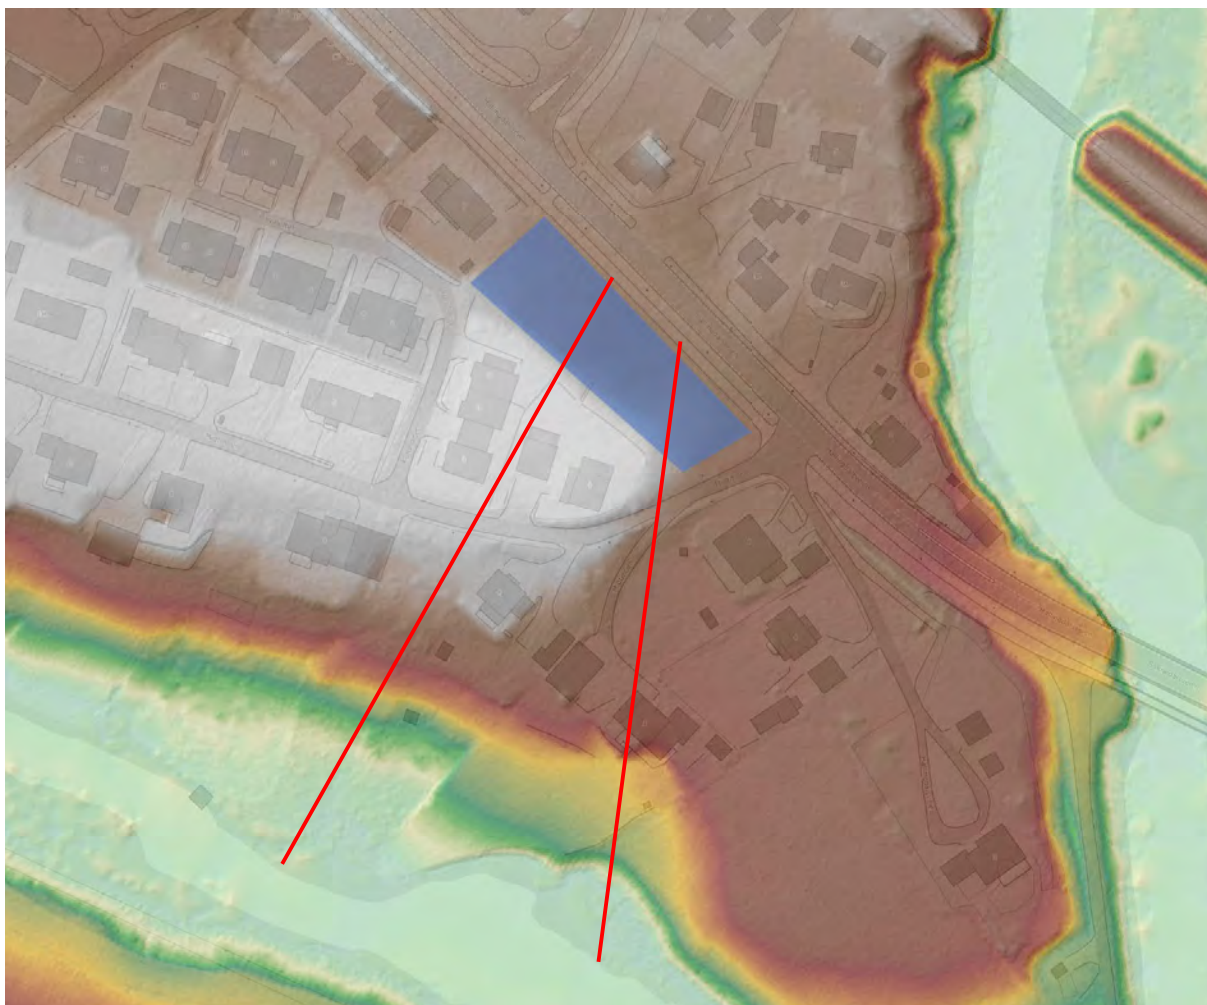
Flaskred er aktuelt i slakt hellende terreng med overflateparallele lag. Skredmekanismen kan muligens ikke utelukkes i sør/sørøst, men terrenget flater ut i god avstand fra tomten (Figur 16). Skredmekanismen vurderes altså ikke som aktuell for tiltaksområdet.

Figur 16: Utklipp fra Høydedata som viser topografien i området og snitt ut mot skråning i sørøst. Ut fra topografien (illustrert med farger) konkluderes det med at et flaskred utelukkes fordi terrenget flater ut i stor avstand fra tomten (blått felt).

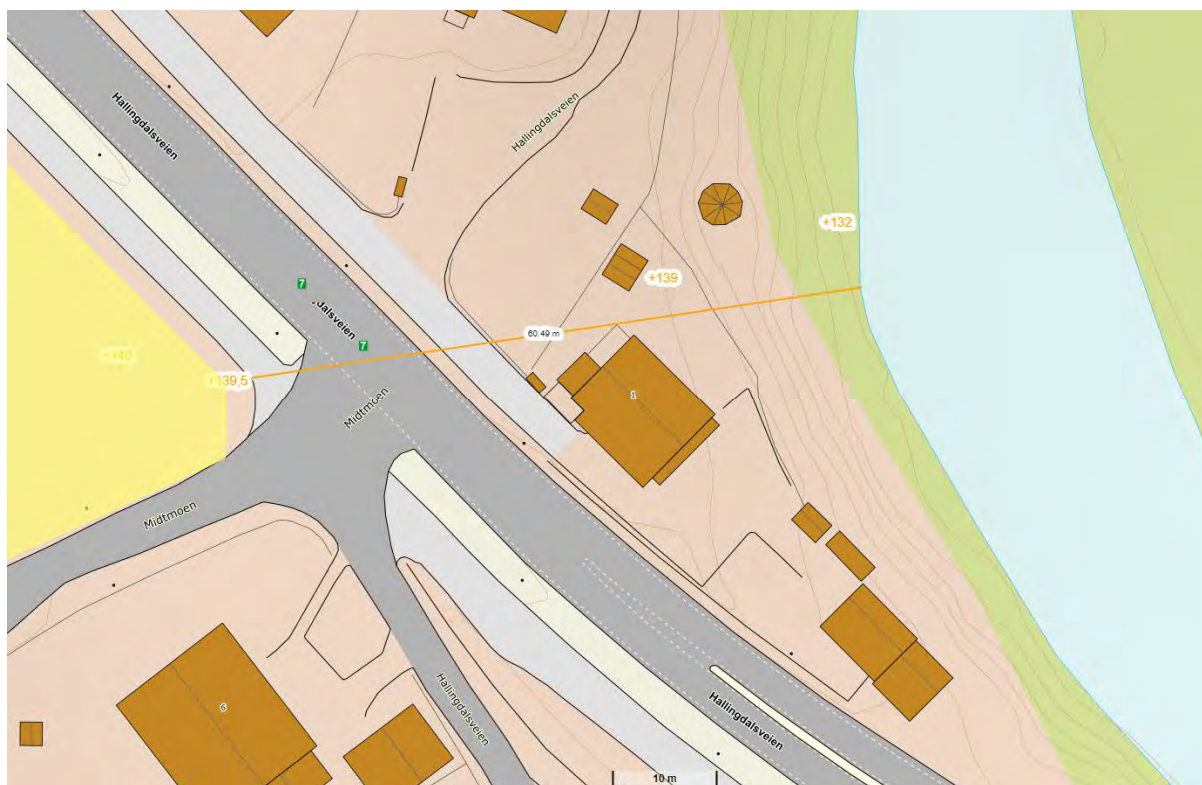
Figur 17: Utklipp fra Norgeskart med markerte høydekoter og avstand til skråning.

Størrelsesforhold  $L/H < 5$  benyttes for å avgrense løснеområde for rotasjonsskred (NIFS, 2016). Med en estimert største høydeforskjell på ca. 12 meter har man et løснеområde opp mot 60 meter fra skråningsbunn. Med ca. 60,5 meter avstand fra tomtegrense til elvebredden i øst (Feil! Fant ikke referanseilden.), konkluderes det med at tomten ligger utenfor et evt. løснеområde for skred utløst i øst. Tilsvarende forhold vil kunne benyttes for et evt. rotasjonsskred i sørlig retning, der avstanden er mye større.

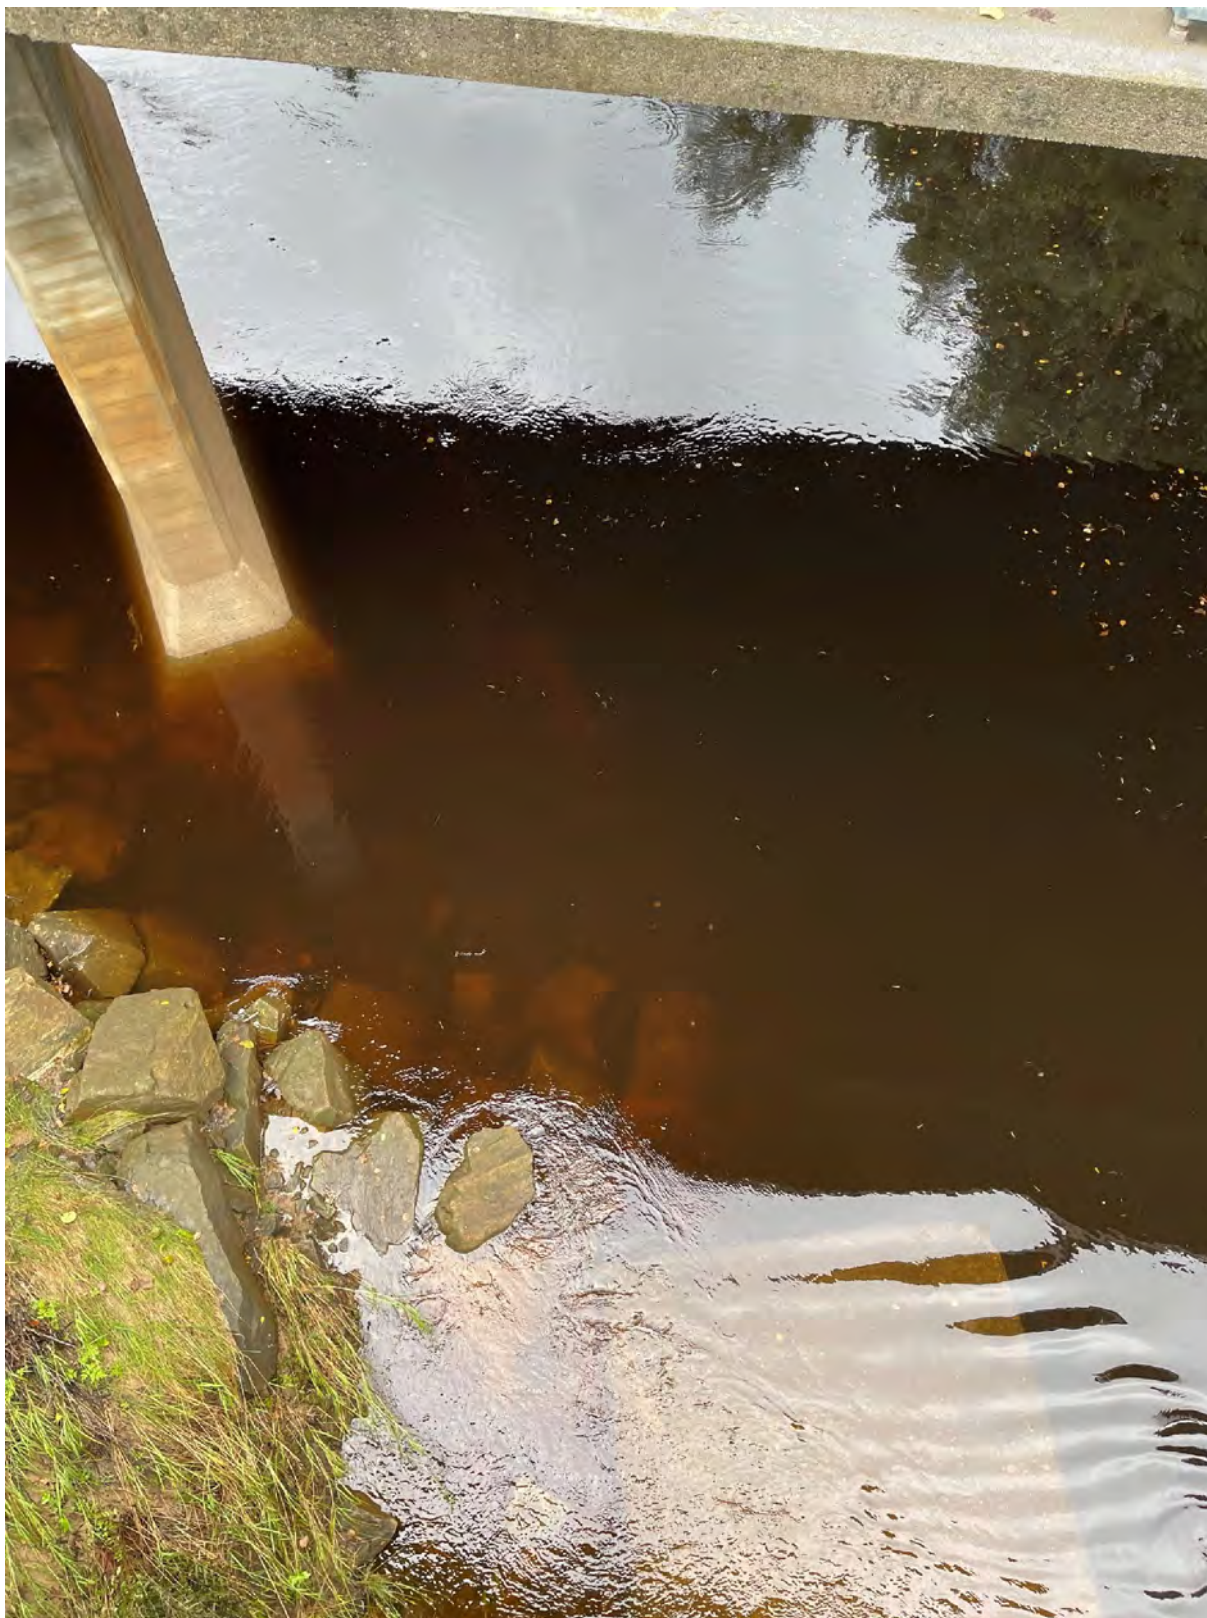
Elva ble målt inn til kote +131,6 på befaringsdagen, brufundamentene er godt neddykket i vannet. Elvebunn ble målt inn til ca. 3 meter under vannspeilet, sentralt i elva. Det er dypt til elvebunn ved fundamentene. Elvevannet er stilleflytende og svakt brunfarget.

Figur 22: Bilde Hovland bru, tatt fra vestsiden under G/S vei.
