# **Begnaparken boligområde, Ringerike**

## **24614 Notat RIG01**

### **Sikkerhet mot naturpåkjenninger**

| Rapporttype: | Geoteknisk notat |

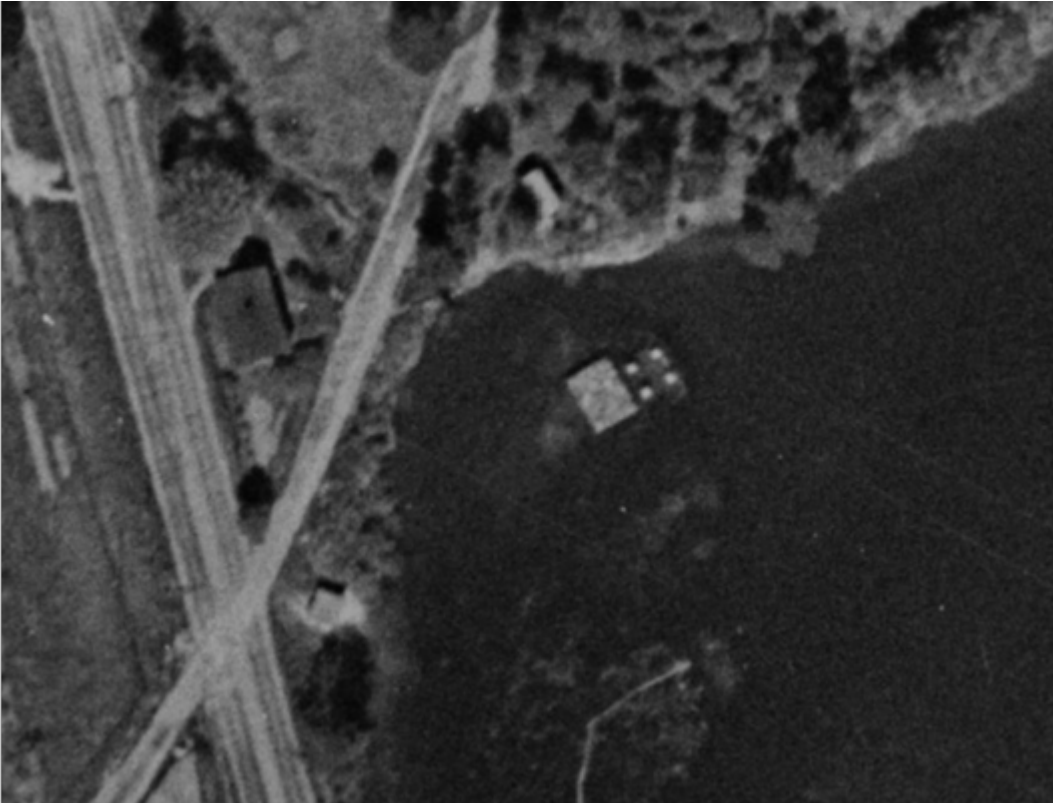
Figur 2.3 Flyfoto fra 1959 [5].

Historiske flyfoto, ref. [5], fra 1959 og 1983 viser at det er blitt fylt ut og erosjonssikret mot Ådalselva.

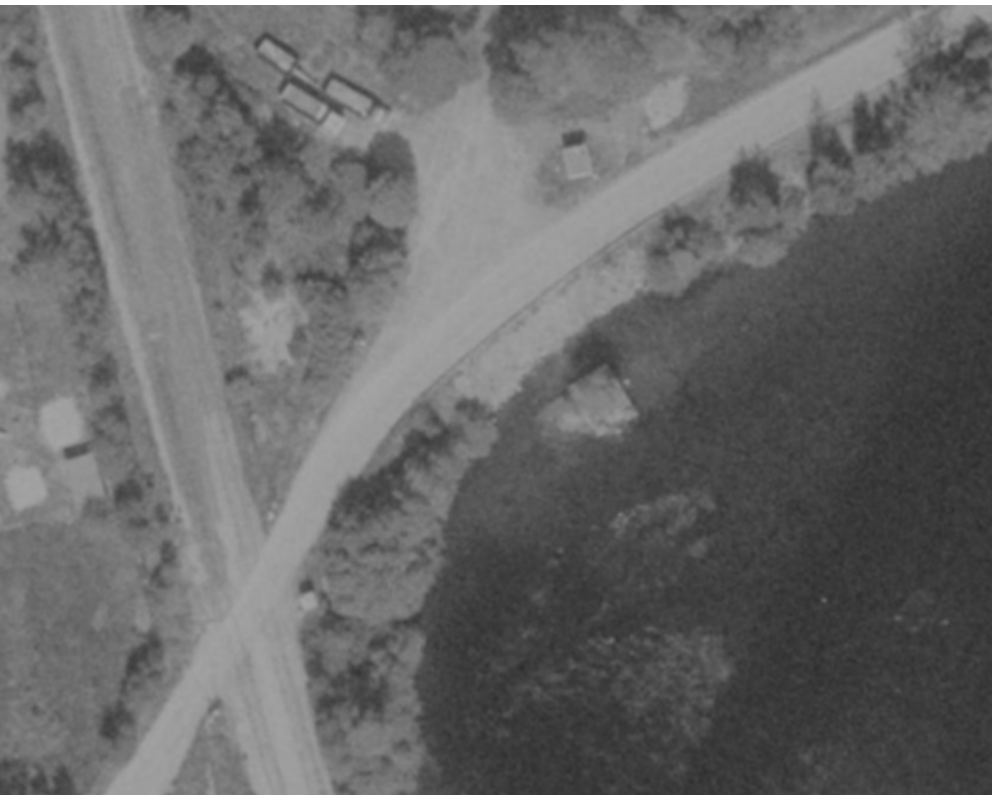
Figur 2.4 Flyfoto fra 1983 [5].

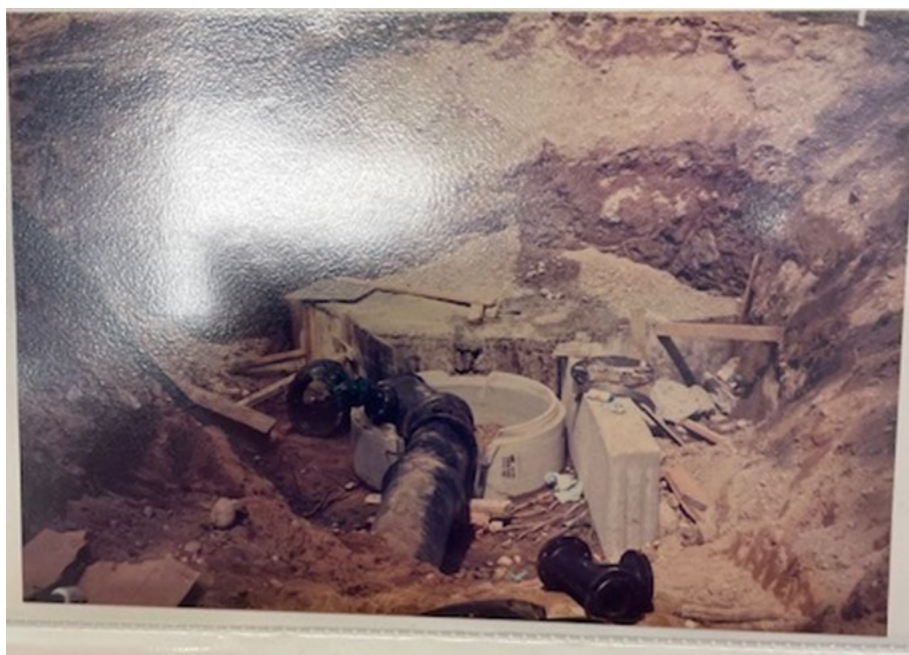
Figur 2.8 Tilsendt bilde av utgraving fra kommunen.

Kommunen har tidligere lagt hovedvannledninger i området sør på tomten, se figur 2.7 for plan og figur 2.8 for bilde fra utgravingen. Det er ikke indikasjon på sprøbruddmateriale i de utgravde massene.
