Oppdragsnr.: **52101259** Dokumentnr.: **N-RIG-01**

## ► Kulturhuset Hønefoss bru 3 - Ombygging Vurdering av rasfare og kvikkleire

### Nedenfor følger uttalelse fra geotekniker Per Nyberg i Norconsult Sandvika:

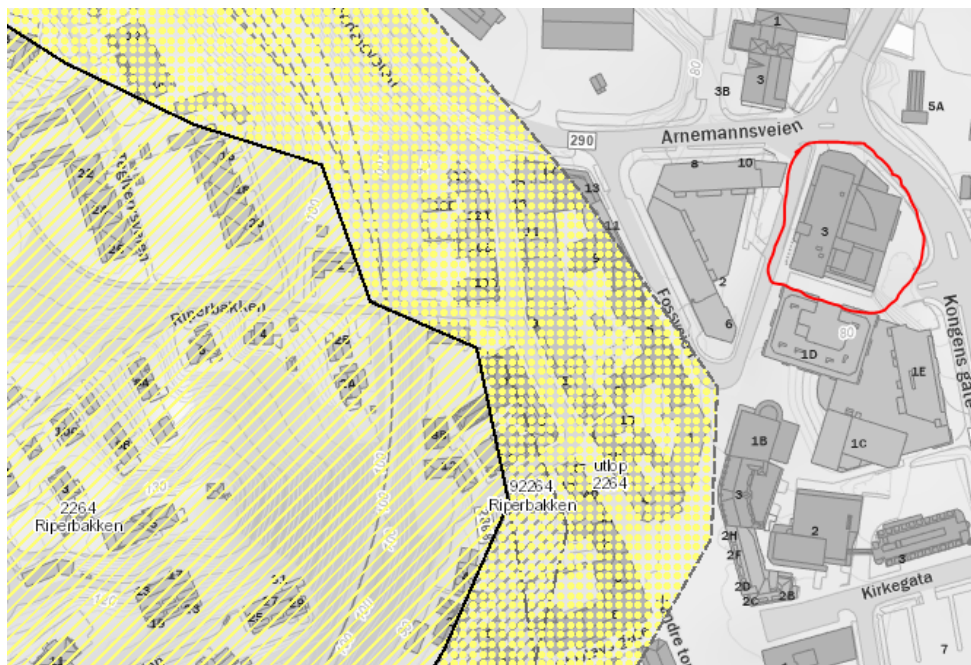
Nærmeste kvikkleiresone iht. NVE-kart er "Riperbakken" mot vest, men hverken løsne- eller utløpsområde fra denne berører bygget eller tomten. Dette fremgår av kartutsnittet nedenfor hvor kvikkleiresonen er gulskravert og tomten er innsirklet med rødt.

Eksisterende bygg er fundamentert på berg, og det er synlig berg i en del av kjelleren. Ved etablering av parkeringskjeller til begge nabobyggene, Sentrumskvartalet og Brutorget, ble det sprengt ut. Det er således ikke rasfarlige løsmasser på tomten.

Man trenger derfor ikke gjøre nærmere utredning iht. NVE's kvikkleireveileder.
